Cliente: **CARBUY AUTOMOTIVE BUSINESS LTDA**CPF / CNPJ: **35.626.178/0001-27**Dt. Pedido: **05/10/2026**Dt. Vistoria: **07/10/2026**Dt. Baixa: **07/10/2026**Local: **CARBUY**

Placa: **PZW5A60** Marca: **FORD** Modelo: **FOCUS FASTBACK (SE 2.0 16v(FlexOne)(PowerShift)** Cód. Molicar: **01622301-9**  
Chassi: **8AFSZZFFCJJ020506** Motor: **U4DAJJ020506** Cor: **Cinza** Portas: **4** Ano/Modelo: **2017 / 2018**  
Chassi BIN: **8AFSZZFFCJJ020506** Motor BIN: **U4DAJJ020506** Cor BIN: **CINZA** Combustível BIN: **ALCOOL/GASOLINA**  
Câmbio: **AUTOMATICO** Combustível: **Alcool/Gasolina** Renavam: **01122612254** KM: **Digital N/V** Cód. Fipe: **-**

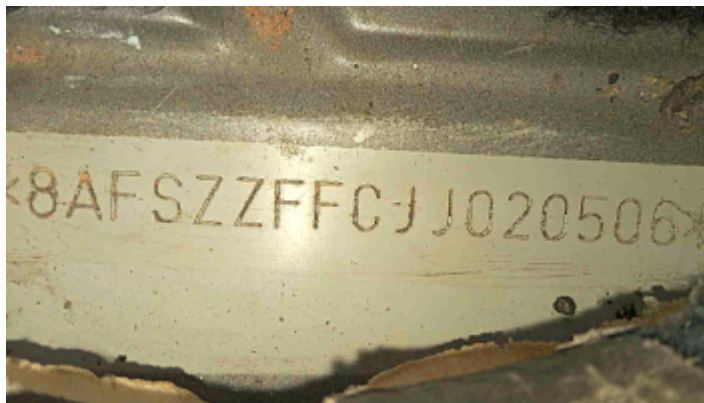
1.2.1 - Dentro dos padrões habituais do fabricante, não apresentado anormalidade.

Foto da gravação do chassi : 8AFSZZFFCJJ020506

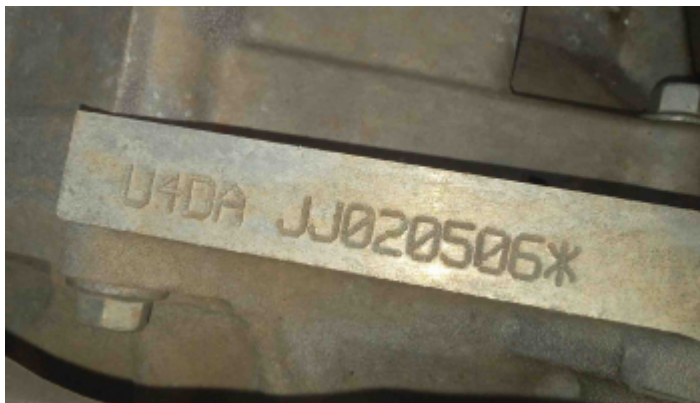
4.2.1 - Dentro dos padrões habituais do fabricante, não apresentado anormalidade.

Foto do número do motor : U4DAJJ020506

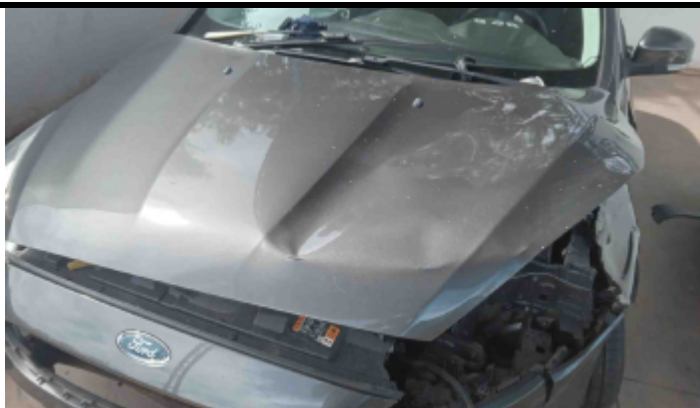
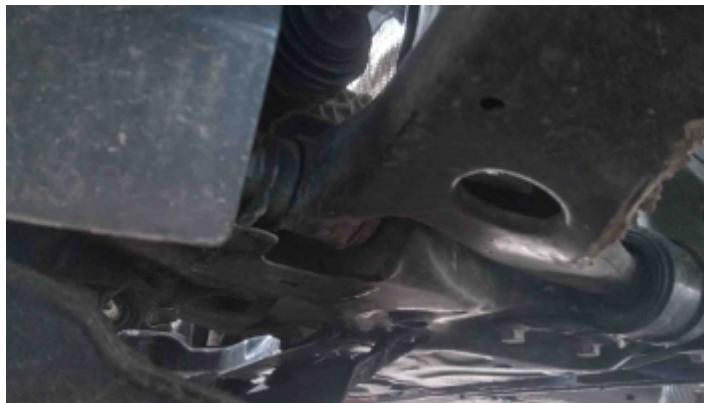
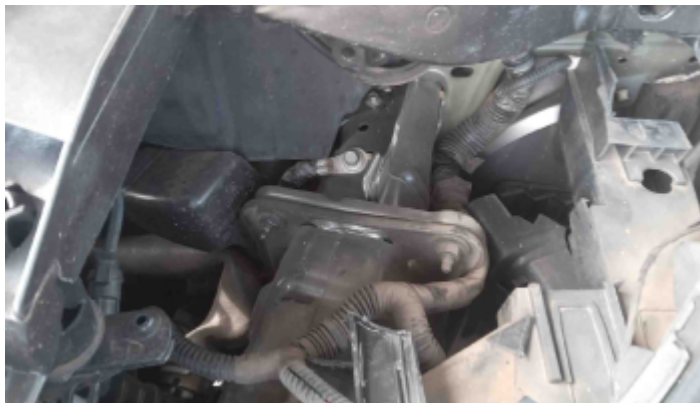
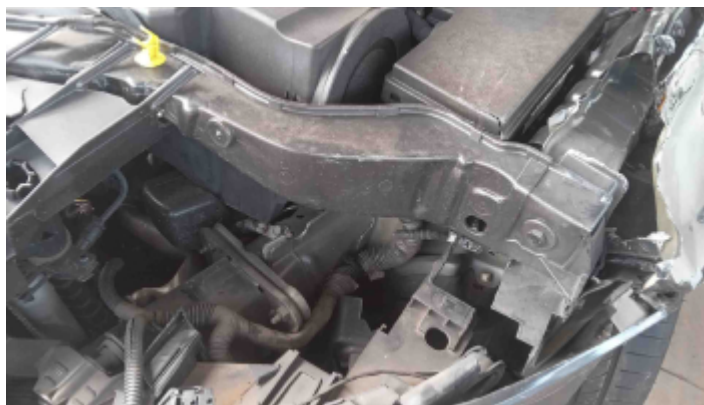
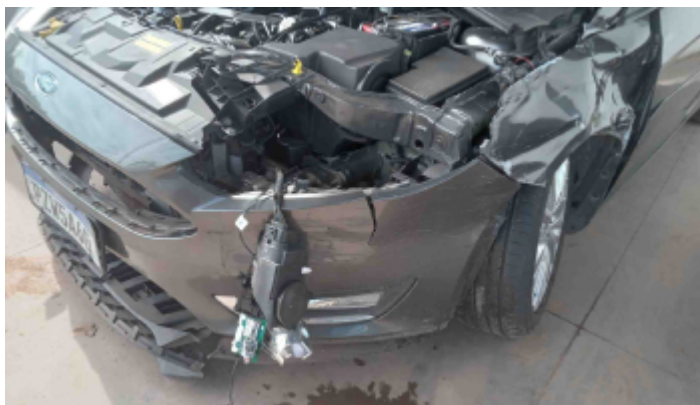
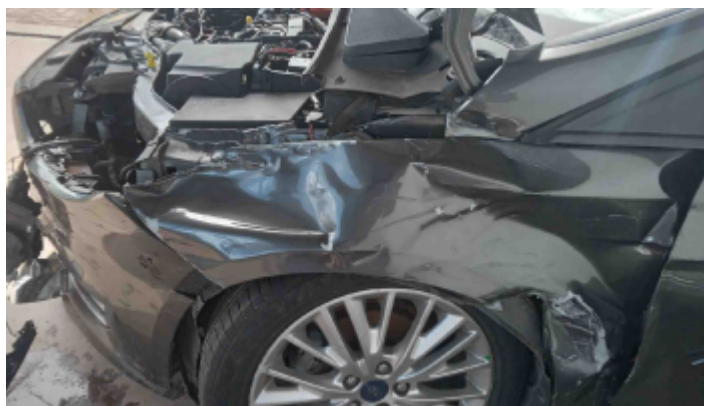
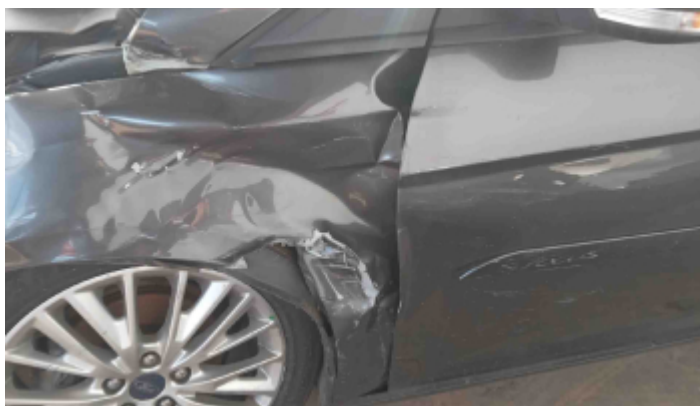
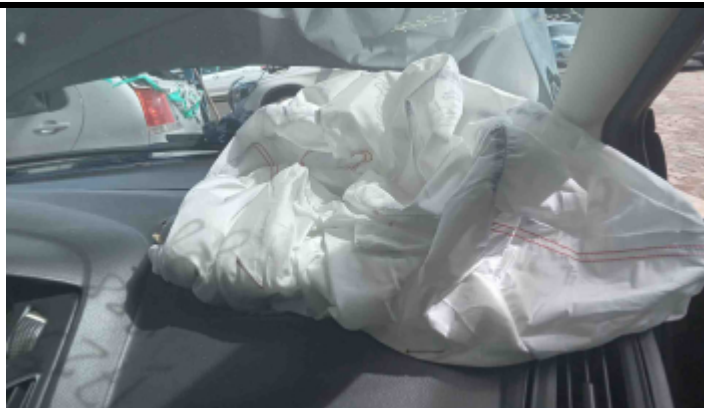
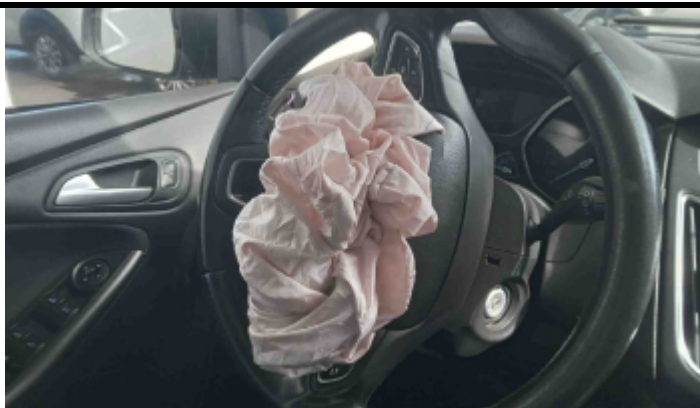
Pára-Lama Direito; Pára-Lama Esquerdo; Porta Direita Dianteira; Porta Esquerda Dianteira; Bateria; Pára-Choque Traseiro; Pára-Choque Dianteiro; Painel/Saia  
Dianteiro; Grade; Farol Esquerdo; Capô

Detalhe da Avaria

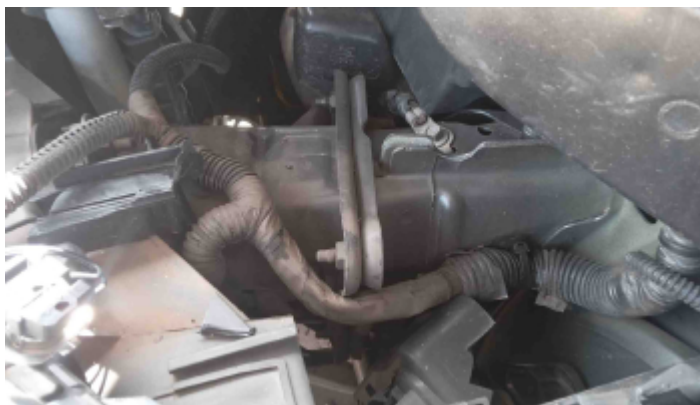
PAINEL DIANTEIRO DANIFICADO;  
LONGARINA DIANTEIRA ESQUERDA DANIFICADA;  
CAIXA DE RODA DIANTEIRA DIREITA;  
CAIXA DE RODA DIANTEIRA ESQUERDA;

Foto Estrutura Longarina Esquerda

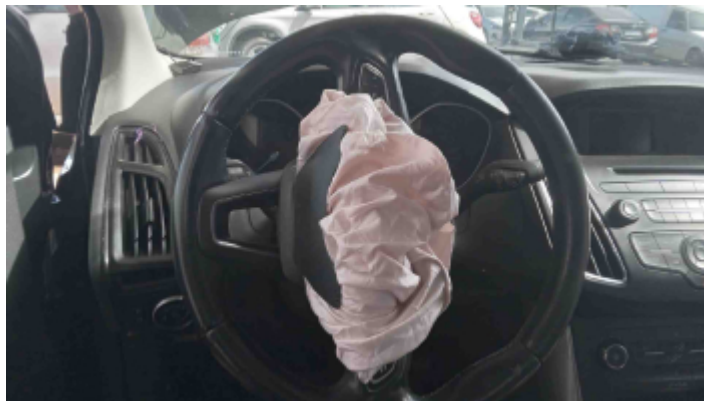
\*\*\*\* AIR BAG DEFLAGRADO \*\*\*\*

Foto Air Bag

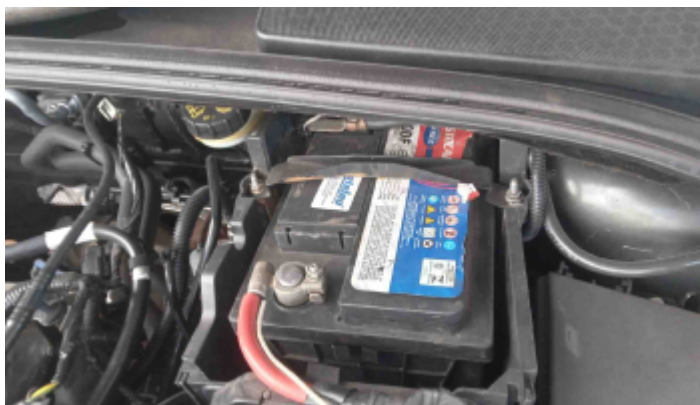
Foto Avaria Bateria

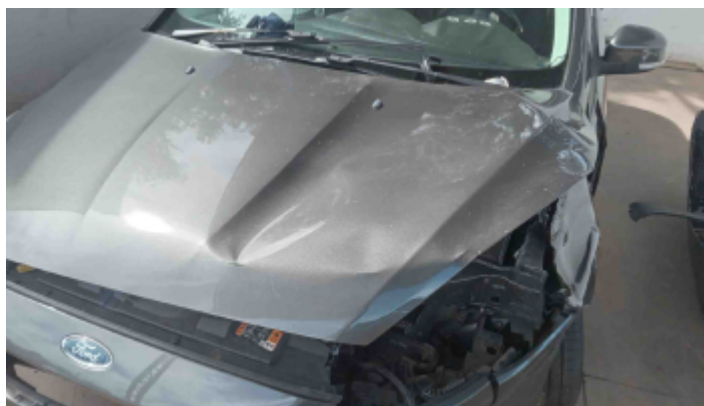
Foto Avaria Capô

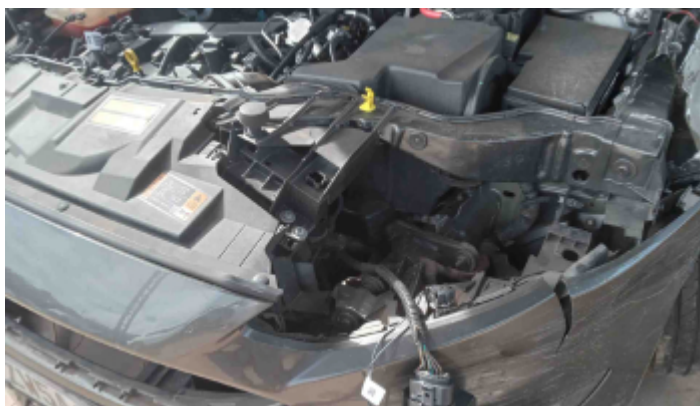
Foto Avaria Farol Esquerdo

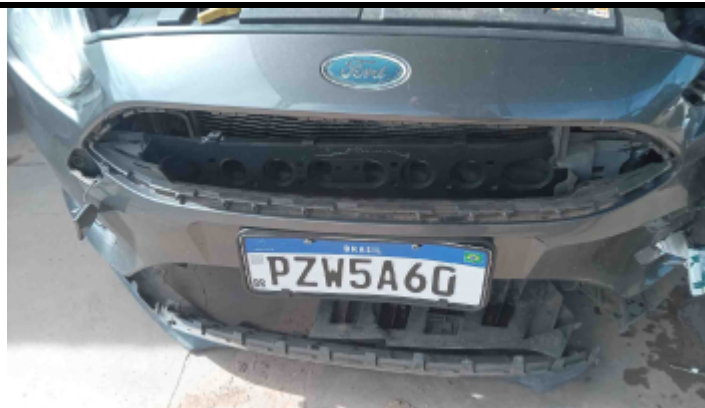
Foto Avaria Grade

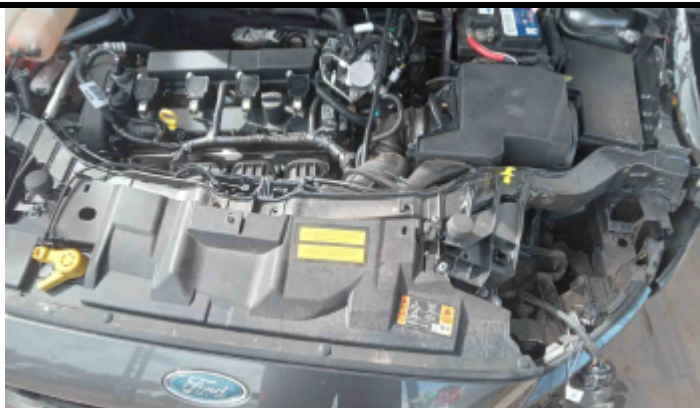
Foto Avaria Painel/Saia Dianteiro

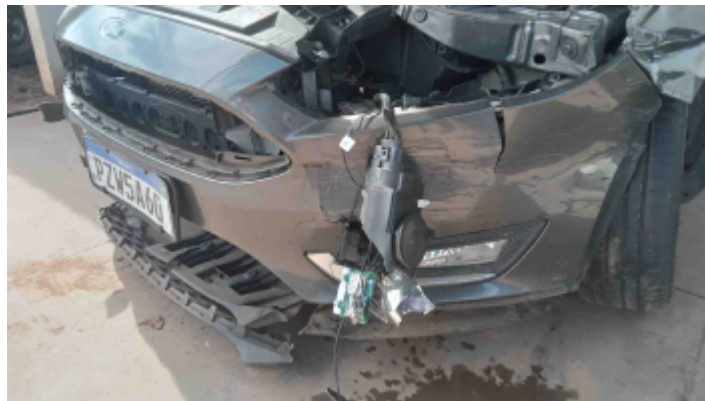
Foto Avaria Pára-Choque Dianteiro

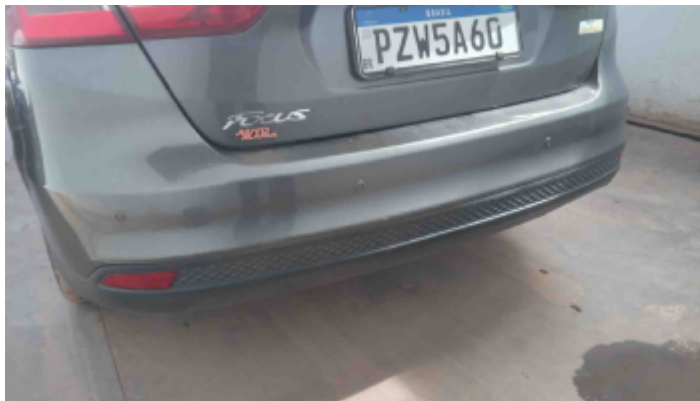
Foto Avaria Pára-Choque Traseiro

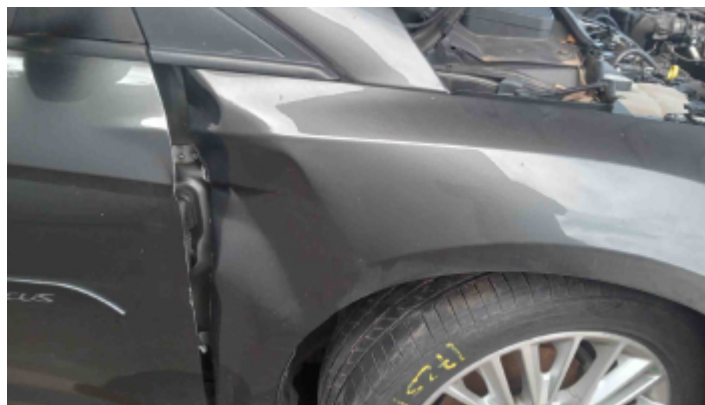
Foto Avaria Pára-Lama Direito

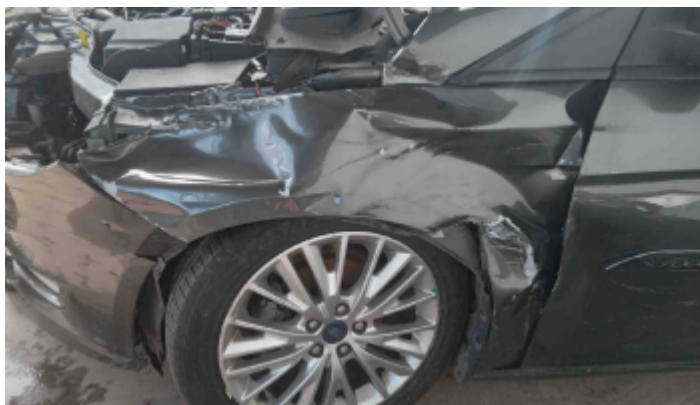
Foto Avaria Pára-Lama Esquerdo

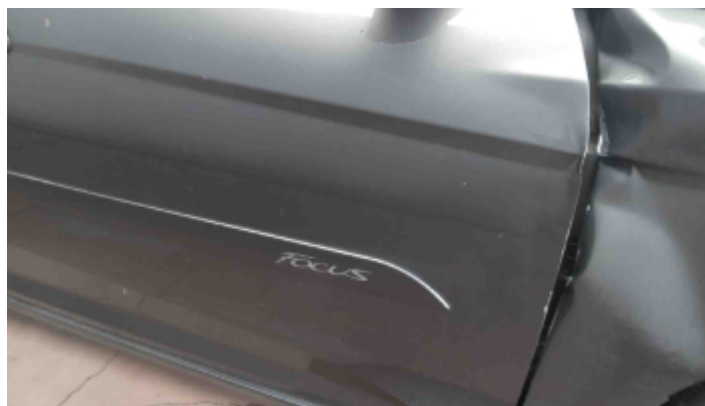
Foto Avaria Porta Direita Dianteira

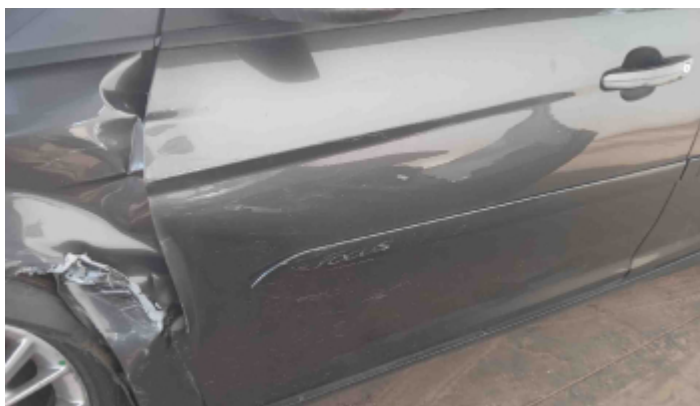
Foto Avaria Porta Esquerda Dianteira
