Cliente  
**BANCO BRADESCO FINANCIAMENTOS S.A.**

## DADOS DO VEÍCULO

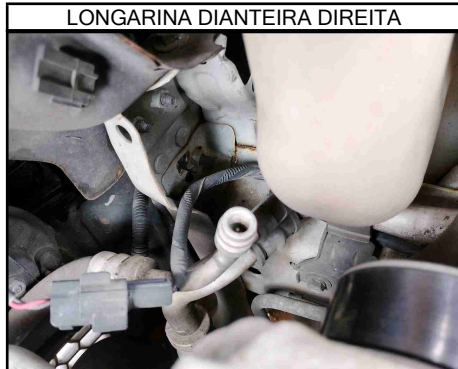
| LONGARINA DIANTEIRA DIREITA | | DANIFICADO(A) |

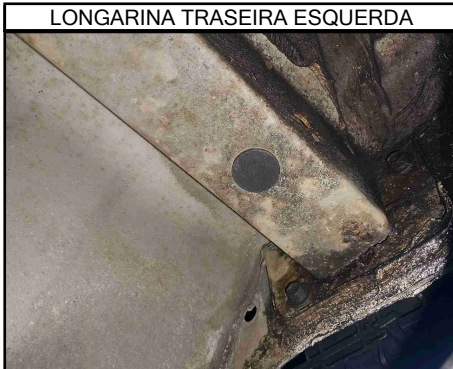
| LONGARINA TRASEIRA ESQUERDA | | DANIFICADO |

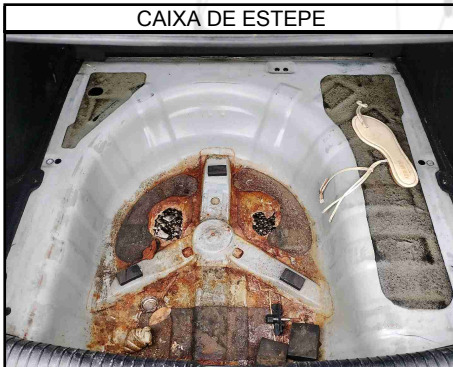
| CAIXA DE ESTEPE | | DANIFICADO |

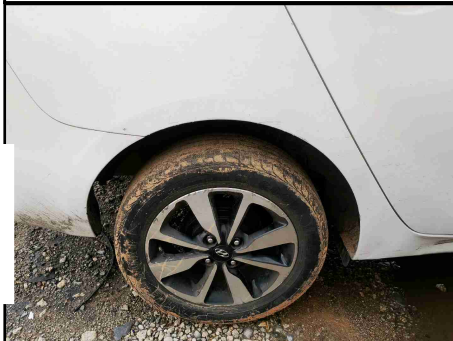
| CAIXA DE RODA TRASEIRA DIREITA | | REPARADO(A) |

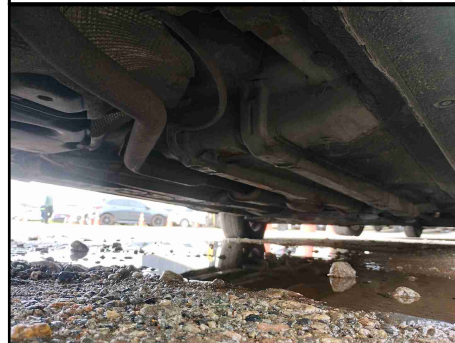
| ASSOALHO CENTRAL DIREITO | | DANIFICADO(A) |

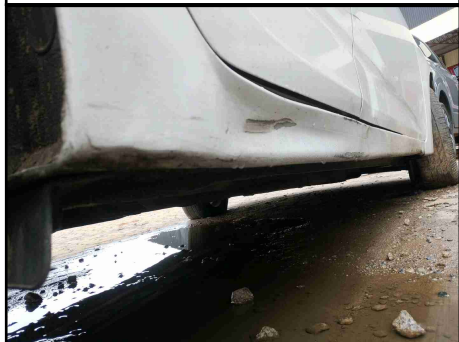
CAIXA DE AR/SOLEIRA DIREITA

| CAIXA DE AR DIREITA | | DANIFICADO(A) |

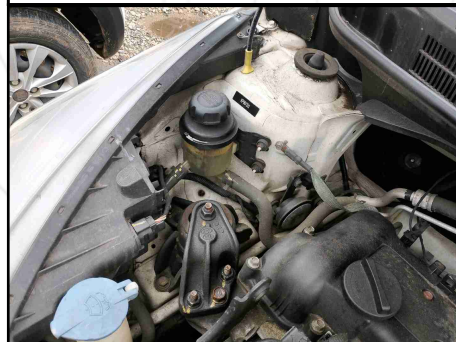
| CAIXA DE RODA DIANTEIRA DIREITA | | DANIFICADO(A) |

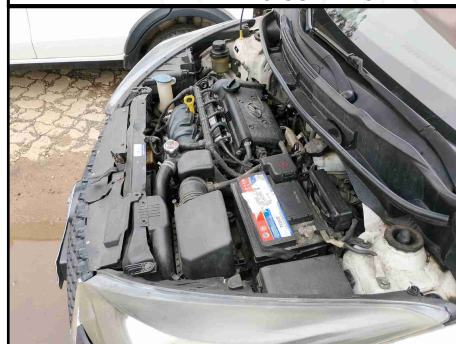
| PAINEL DIANTEIRO SUPERIOR | | DANIFICADO(A) |

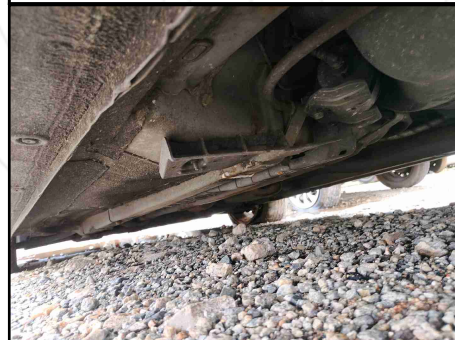
**ASSOALHO CENTRAL ESQUERDO**

| ASSOALHO CENTRAL ESQUERDO | | DANIFICADO(A) |

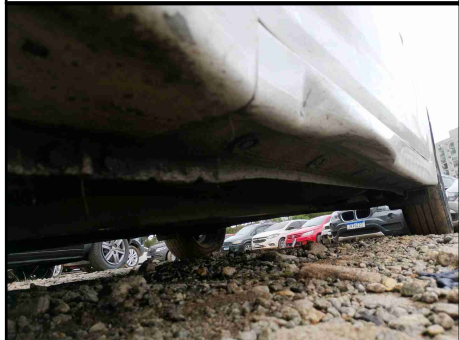
**CAIXA DE AR/ SOLEIRA ESQUERDA**

| CAIXA DE AR ESQUERDA | | DANIFICADO(A) |
