Cliente  
**BANCO BRADESCO FINANCIAMENTOS S.A.**

| 2020 | 2021 | | 167053 LOGAN ZEN10MT | PRATA |

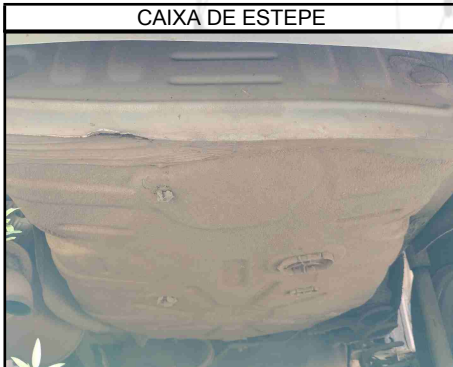
| CAIXA DE ESTEPE | | DANIFICADO |

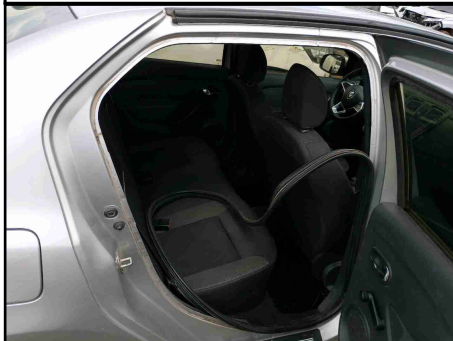
| COLUNA C DIREITA | | DANIFICADO(A) |

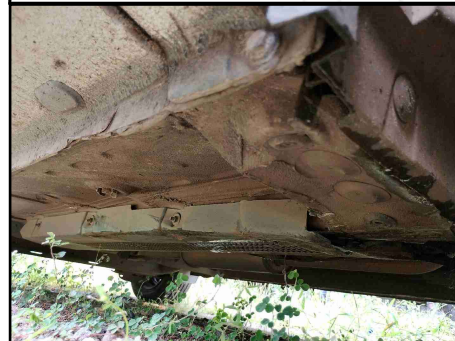
| ASSOALHO CENTRAL DIREITO | | DANIFICADO(A) |

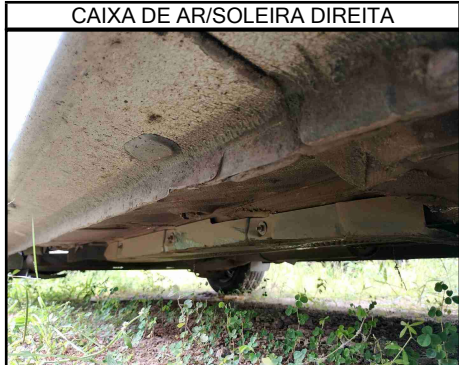
CAIXA DE AR/SOLEIRA DIREITA

| CAIXA DE AR DIREITA | | DANIFICADO(A) |

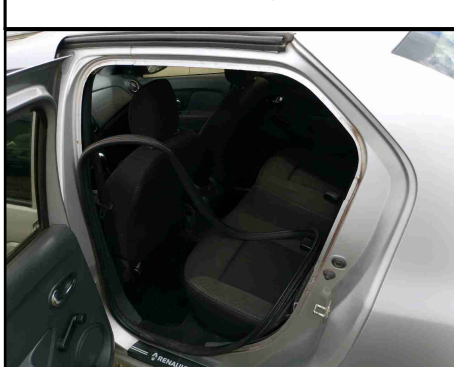
| COLUNA C ESQUERDA | | DANIFICADO(A) |

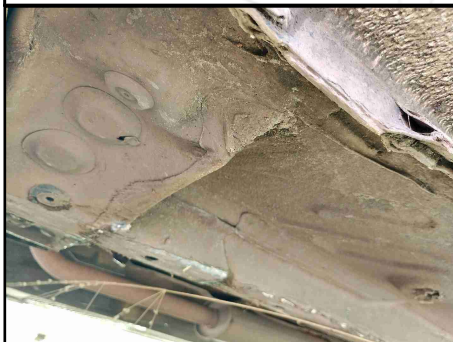
| ASSOALHO CENTRAL ESQUERDO | | DANIFICADO(A) |

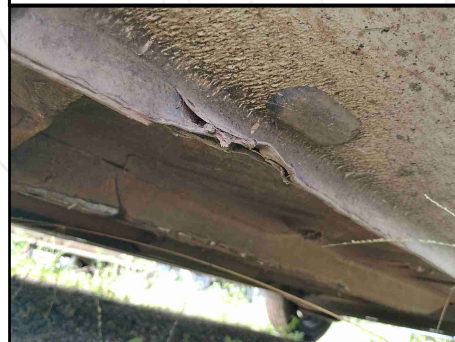
CAIXA DE AR/ SOLEIRA ESQUERDA

| CAIXA DE AR ESQUERDA | | DANIFICADO(A) |
