Cliente: CARBUY AUTOMOTIVE BUSINESS LTDA

Dt. Vistoria: 24/08/2026

Placa: SNN1J78 Marca: CITROEN Modelo: C3 (FEEL 1.6 MT FLEX) Cód. Molicar: 01003748-2  
Chassi: 935CDNFXXCRB513822 Motor: 10PRAF0000490 Cor: Azul Portas: 4 Ano/Modelo: 2023 / 2024  
Chassi BIN: 935CDNFXXCRB513822 Motor BIN: 10PRAF0000490 Cor BIN: AZUL Combustível BIN: ALCOOL/GASOLINA  
Câmbio: MANUAL Combustível: Gasolina/Etanol Renavam: 01355181884 KM: 13813 Cód. Fipe: 011225-9

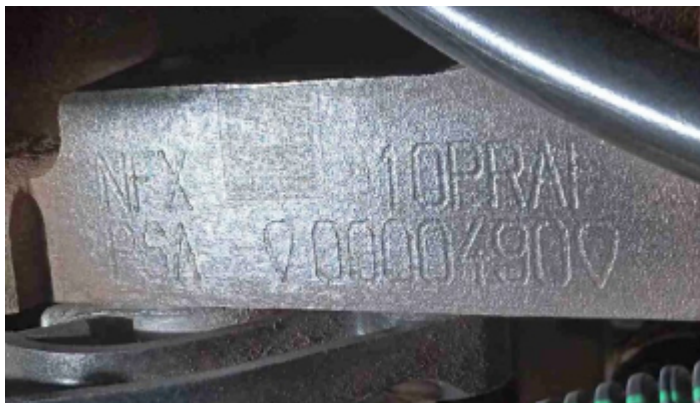
4.1.5 - Apresenta início de oxidação/corrosão.

Foto do número do motor : 10PRAF0000490

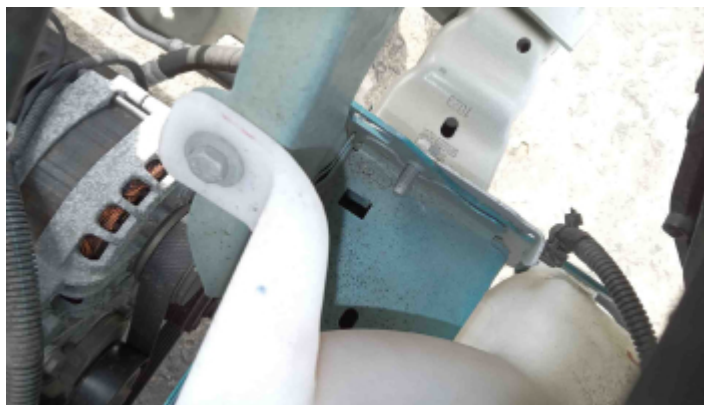
**VII - Conservação****RUIM****VIII - Comentários****VEÍCULO COM COLISÃO.****VEÍCULO APRESENTA DANOS NO CONJUNTO ESTRUTURAL DO MONOBLOCO (PAINEL DIANTEIRO,CAIXA DE RODAS,LONGARINAS DIANTEIRAS,AVARIADOS)  
NECESSARIO LAUDO TÉCNICO DO INMETRO.**

Foto Estrutura Longarina Direita

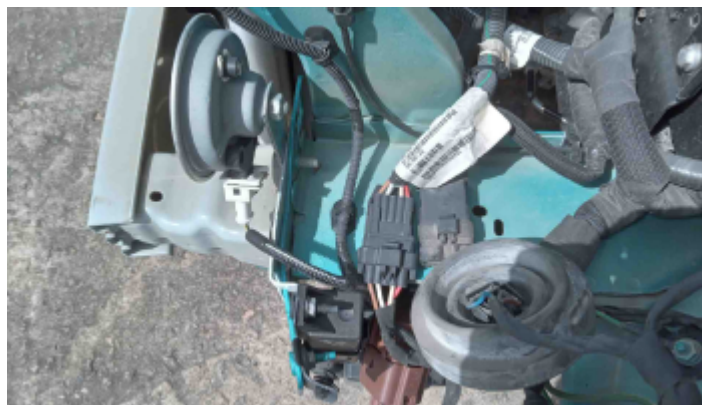
Foto Estrutura Longarina Esquerda

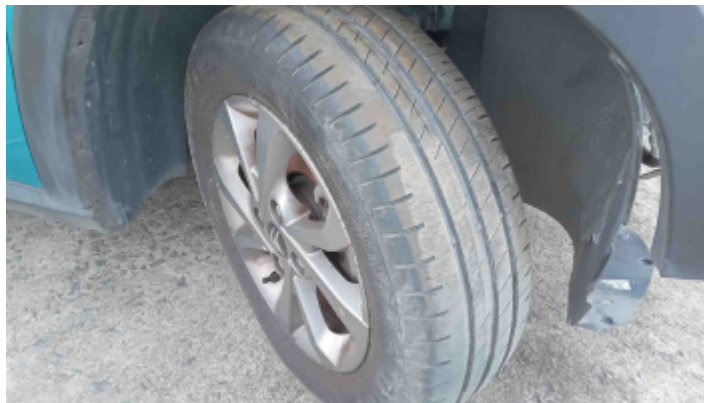
| Checklist Avarias | | | | | |
|---|---|---|---|---|---|
| Ralado | Sem Danos | Pneu Regular | Pneu Regular | Sem Danos | |

Foto Pneu Dianteiro Direito

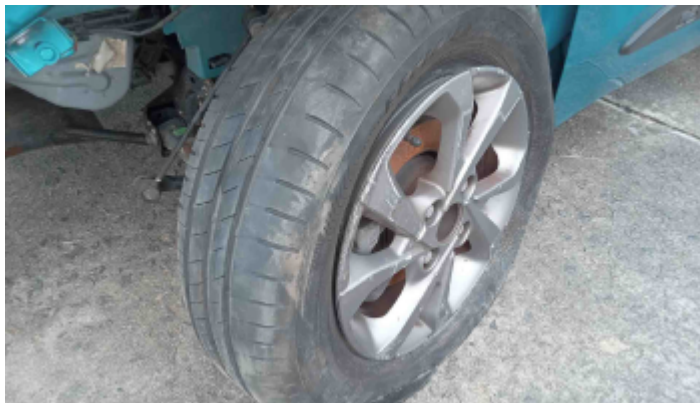
| Checklist Avarias | | | | | |
|---|---|---|---|---|---|
| Sem Danos | Sem Danos | Ralado | Sem Danos | Pneu Ruim | |

Foto Pneu Dianteiro Esquerdo

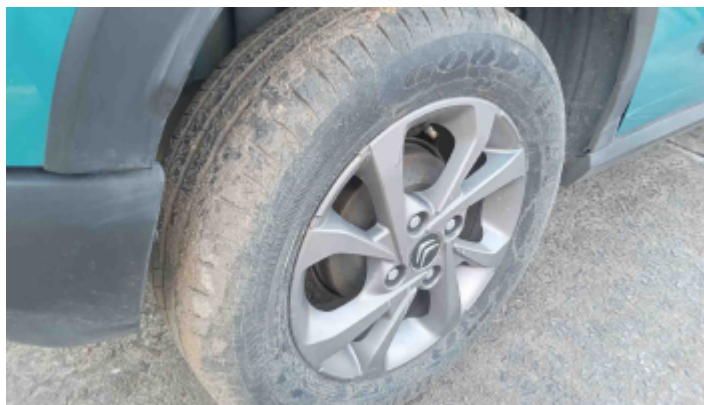
Foto Pneu Traseiro Direito

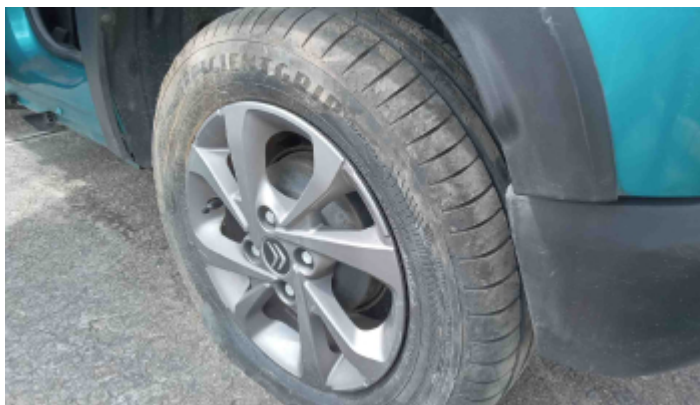
| Checklist Avarias | | | | | |
|---|---|---|---|---|---|
| Pneu Ruim | Sem Danos | Sem Danos | Amassado | | |

Foto Pneu Traseiro Esquerdo

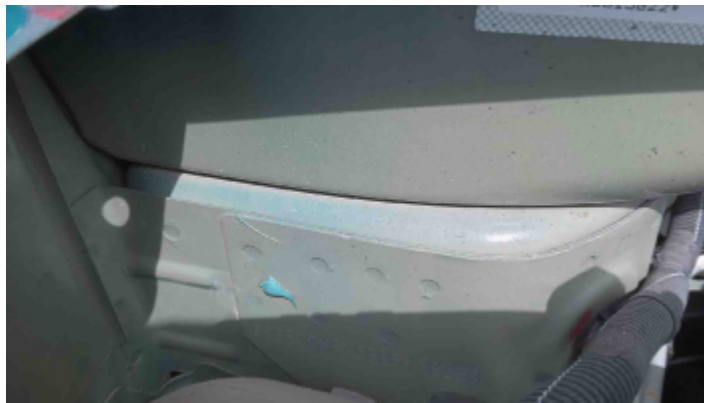
Foto Estrutura Torre do Amortecedor Direito

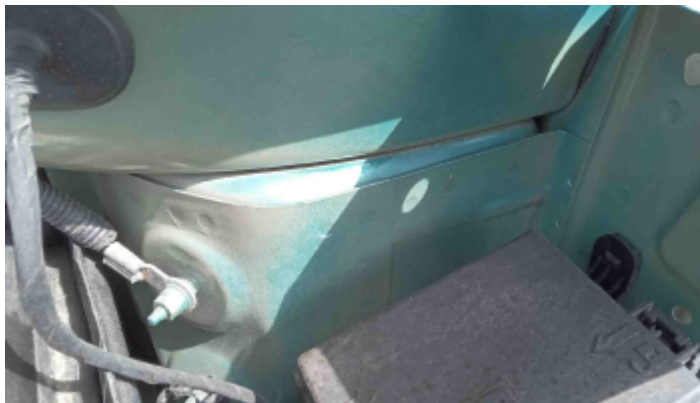
Foto Estrutura Torre do Amortecedor Esquerdo

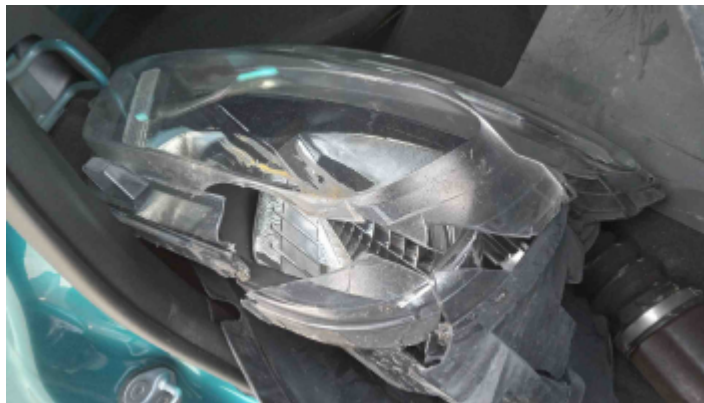
Foto Avaria Farol Esquerdo

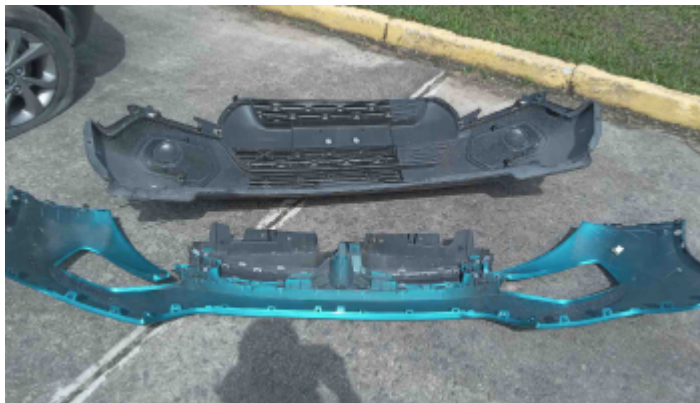
| Limpador de Para-brisa | Coluna Dianteira Direita | Coluna Traseira Direita | Paracheque D | Teto do Veículo | Carenagem Frontal |
|---|---|---|---|---|---|
| Sem Danos | Sem Danos | Sem Danos | Quebrado | Bom | Sem Danos |

Foto Avaria Pára-Choque Dianteiro

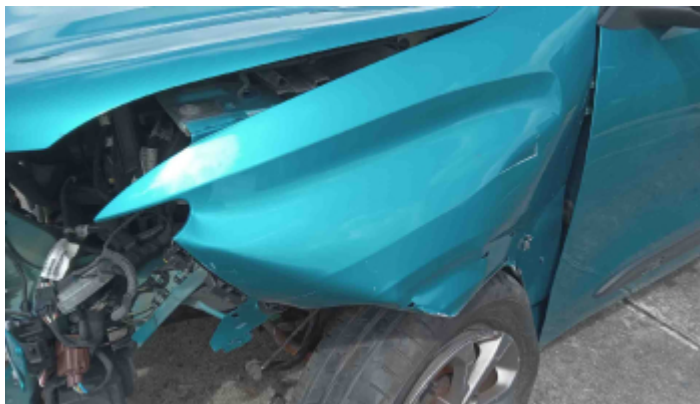
Foto Avaria Pára-Lama Esquerdo

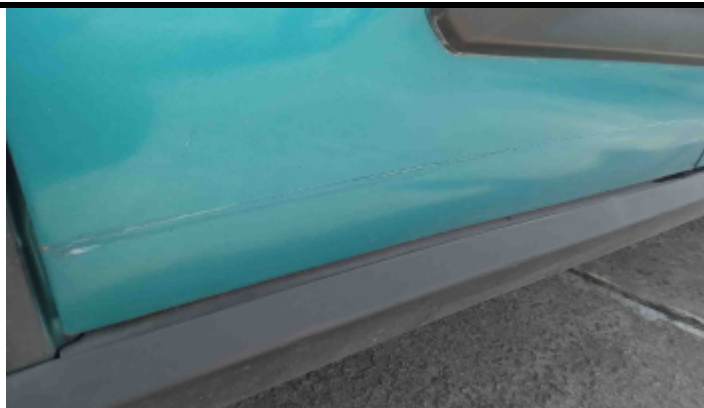
Foto Avaria Porta Direita Traseira

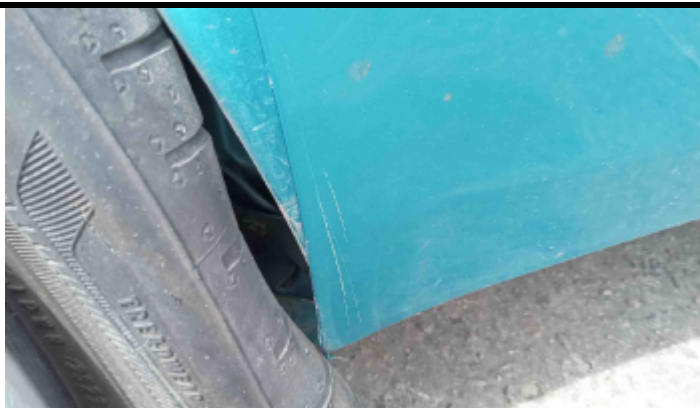
Foto Avaria Porta Esquerda Dianteira

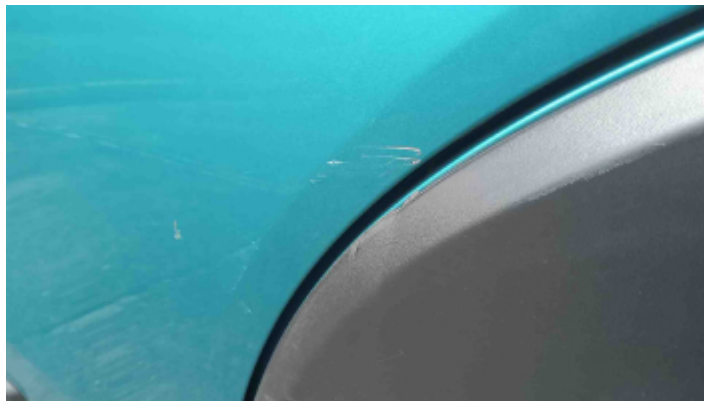
Foto Avaria Porta Esquerda Traseira

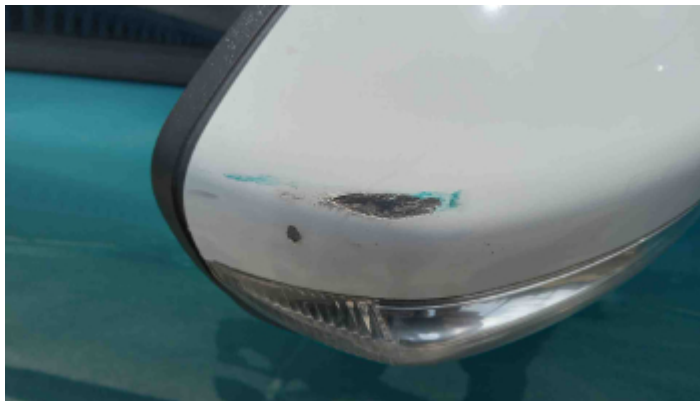
Foto Avaria Retrovisor Direito
