Cliente  
**CARBUY AUTOMOTIVE BUSINESS LTDA**

**DADOS DO VEÍCULO**

| ANO FABRICAÇÃO | ANO MODELO | MOTOR BIN | FORD KA SE 10 HA B | |

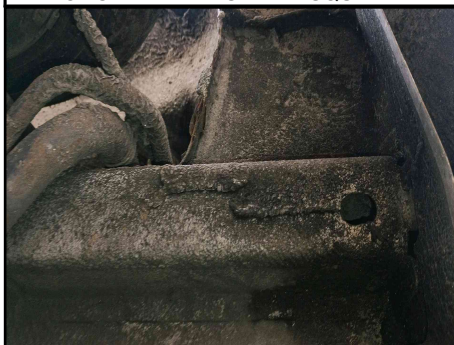
| LONGARINA TRASEIRA ESQUERDA | ⚠ | DANIFICADO |

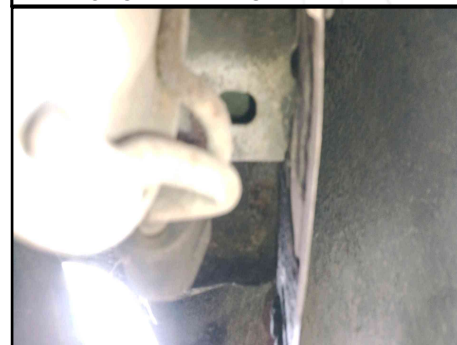
| LONGARINA TRASEIRA DIREITA | ⚠ | DANIFICADO |

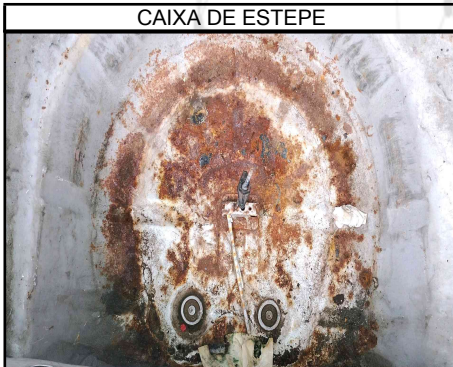
| CAIXA DE ESTEPE | | DANIFICADO |

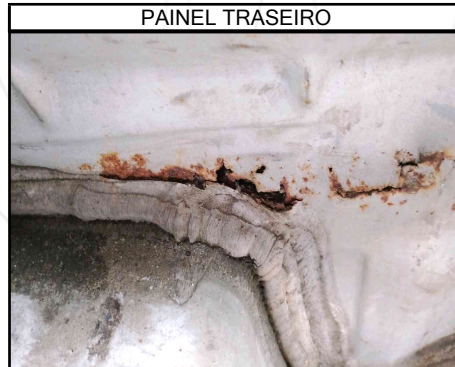
ASSOALHO CENTRAL DIREITO DANIFICADO(A), ASSOALHO CENTRAL ESQUERDO DANIFICADO(A), CAIXA DE AR/ SOLEIRA ESQUERDA DANIFICADO(A), CAIXA DE AR/SOLEIRA DIREITA DANIFICADO(A), CAIXA DE ESTEPE DANIFICADO, CAIXA DE RODA TRASEIRA DIREITA DANIFICADO(A), CAIXA DE RODA TRASEIRA ESQUERDA DANIFICADO(A), COLUNA C DIREITA DANIFICADO(A), COLUNA C ESQUERDA DANIFICADO(A), LONGARINA TRASEIRA DIREITA DANIFICADO, LONGARINA TRASEIRA ESQUERDA DANIFICADO, PAINEL TRASEIRO DANIFICADO

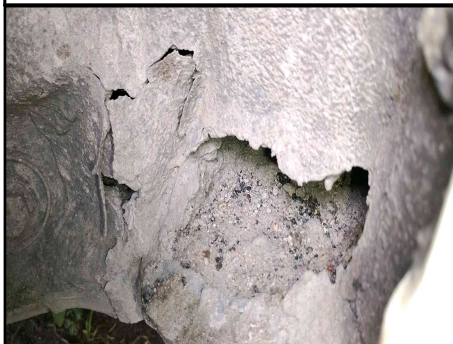
| CAIXA DE RODA TRASEIRA DIREITA | | DANIFICADO(A) |

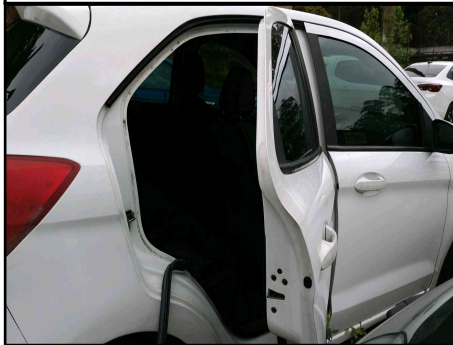
| COLUNA C DIREITA | ⚠ | DANIFICADO(A) |

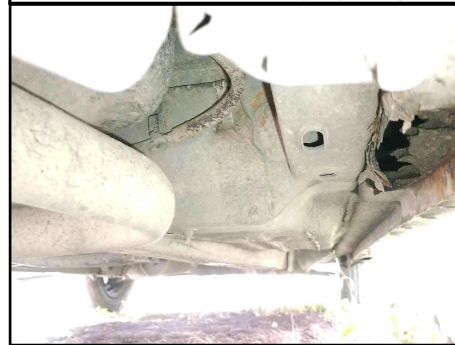
| ASSOALHO CENTRAL DIREITO | | DANIFICADO(A) |

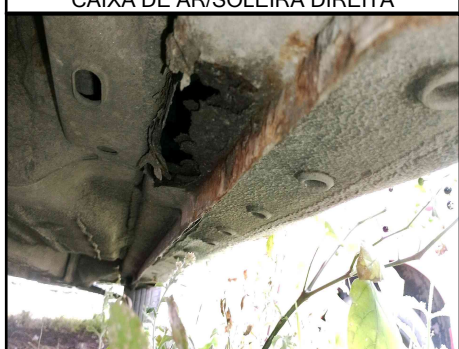
CAIXA DE AR/SOLEIRA DIREITA

| CAIXA DE AR DIREITA | | DANIFICADO(A) |

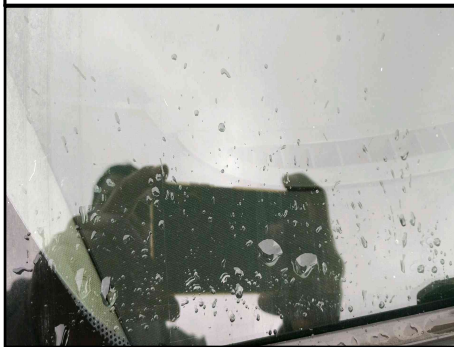
GRAVAÇÃO VIDRO PARABRISA

| GRAVAÇÃO DO VIDRO DO PARA-BRISA | ⚠ | SEM GRAVAÇÃO |

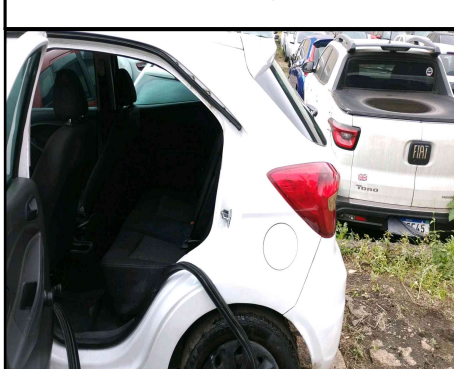
| COLUNA C ESQUERDA | | DANIFICADO(A) |

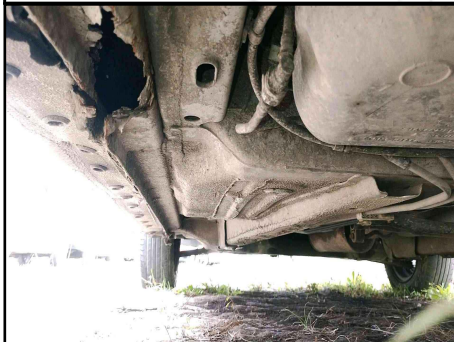
| ASSOALHO CENTRAL ESQUERDO | | DANIFICADO(A) |

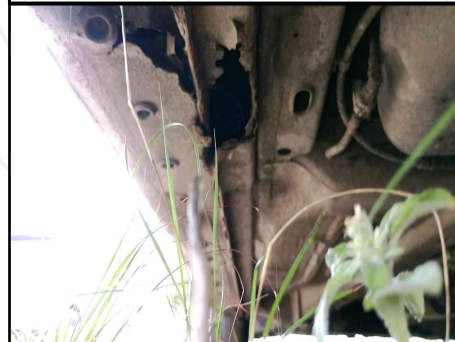
CAIXA DE AR/ SOLEIRA ESQUERDA

| CAIXA DE AR ESQUERDA | | DANIFICADO(A) |

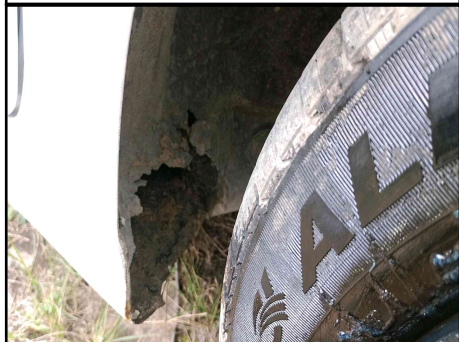
| CAIXA DE RODA TRASEIRA ESQUERDA | | DANIFICADO(A) |
