**DADOS DO VEÍCULO**

| PLACA | CHASSI | CHASSI BIN | MARCA/MODELO | |
|---|---|---|---|---|
| <b>QHA8C74</b> | <b>3GNCJ8CW8EL201283</b> | <b>3GNCJ8CW8EL201283</b> | <b>CHEVROLET CHEV<br/>TRACKER LTZ AT</b> | |
| <b>CANOAS</b> | <b>RS</b> | <b>RS</b> | <b>VIP LEILÕES CANOAS / RS</b> | |

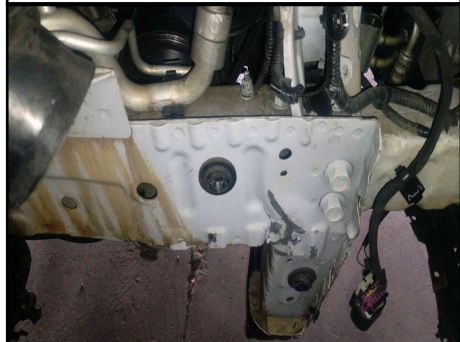
| LONGARINA DIANTEIRA DIREITA | | DANIFICADO(A) |

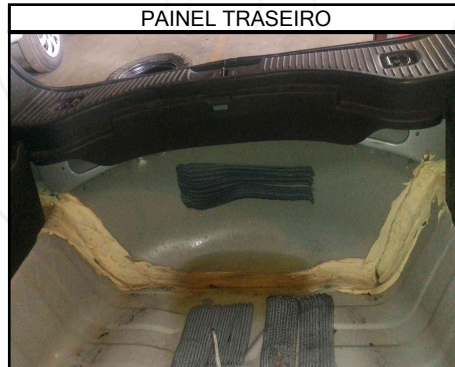
**AIR BAG NÃO AVALIADO, CAIXA DE AR/SOLEIRA DIREITA DANIFICADO(A), CAIXA DE RODA DIANTEIRA DIREITA DANIFICADO(A), COLUMNA A DIREITA DANIFICADO(A), GRAVAÇÃO VIDRO PARABRISA SEM GRAVAÇÃO, LONGARINA DIANTEIRA DIREITA DANIFICADO(A), PAINEL DIANTEIRO SUPERIOR DANIFICADO(A), PAINEL TRASEIRO REPARADO(A)**  
VEÍCULO APRESENTA HISTÓRICO DE SINISTRO,

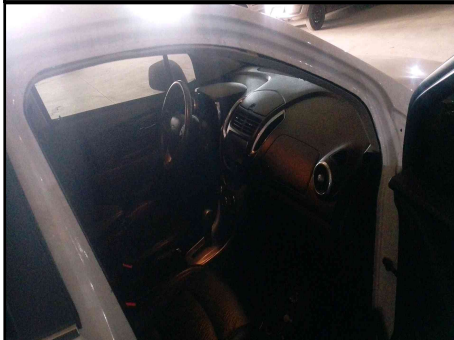
COLUNA A DIREITA

| COLUMNA A DIREITA | | DANIFICADO(A) |

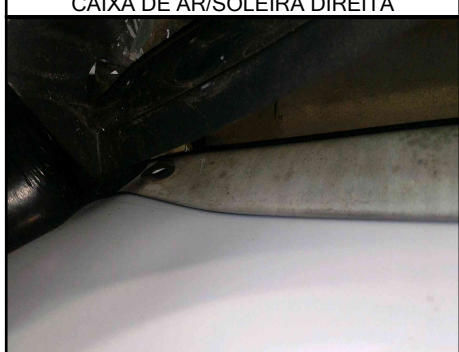
CAIXA DE AR/SOLEIRA DIREITA

| CAIXA DE AR DIREITA | | DANIFICADO(A) |

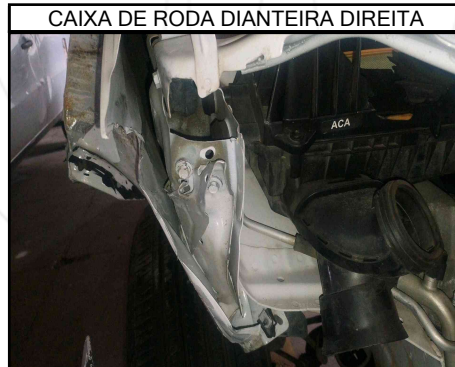
| CAIXA DE RODA DIANTEIRA DIREITA | | DANIFICADO(A) |

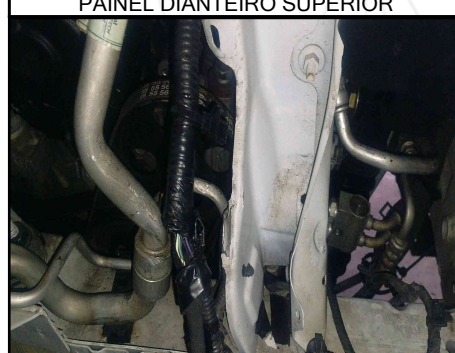
| PAINEL DIANTEIRO SUPERIOR | | DANIFICADO(A) |

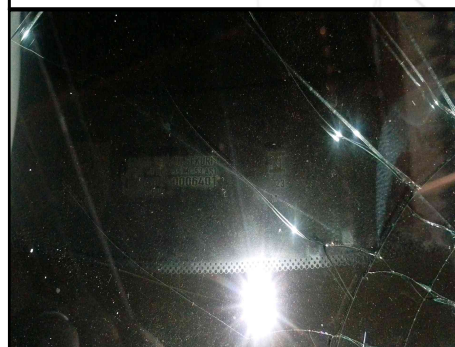
GRAVAÇÃO VIDRO PARABRISA

| GRAVAÇÃO DO VIDRO DO PARA-BRISA | | SEM GRAVAÇÃO |
