Cliente  
**VIP LEILÕES GESTÃO E LOGÍSTICA**

**DADOS DO VEÍCULO**

| PLACA | CHASSI | CHASSI BIN | MARCA/MODELO | |
|---|---|---|---|---|
| <b>OVO3A87</b> | <b>8AJBA3CD0S7948042</b> | <b>8AJBA3CD0S7948042</b> | <b>TOYOTA TOYOTA HILUX</b> | |

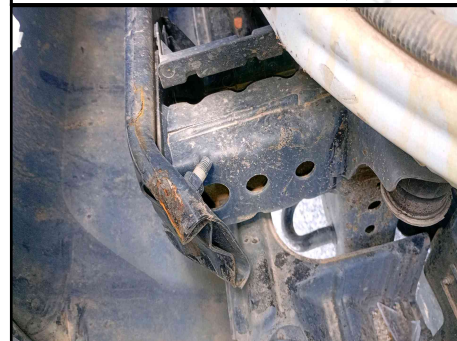
| LONGARINA DIANTEIRA ESQUERDA | | DANIFICADO(A) |

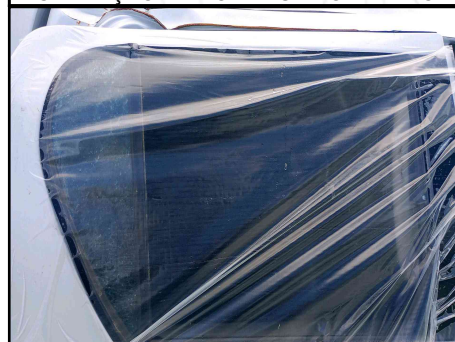
**GRAVAÇÃO VIDRO TRASEIRO DIREITO**

| GRAVAÇÃO DO VIDRO TRASEIRO DIREITO | | SEM GRAVAÇÃO |

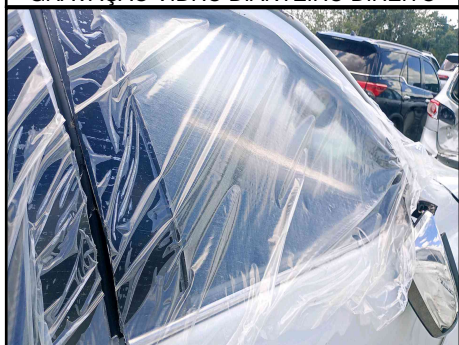
**GRAVAÇÃO VIDRO DIANTEIRO DIREITO**

| GRAVAÇÃO DO VIDRO DIANTEIRO DIREITO | | SEM GRAVAÇÃO |

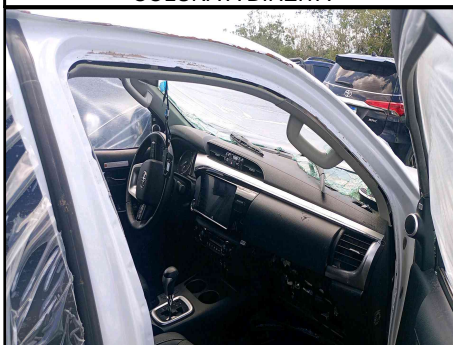
**COLUNA A DIREITA**

| COLUNA A DIREITA | | DANIFICADO(A) |

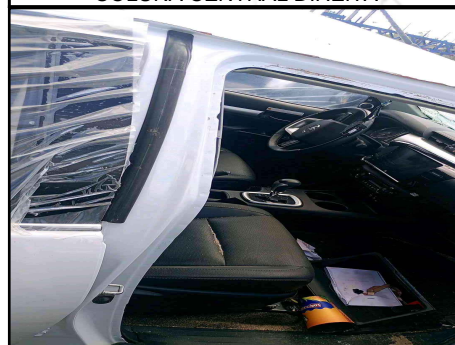
**COLUNA CENTRAL DIREITA**

| COLUNA CENTRAL DIREITA | | DANIFICADO(A) |

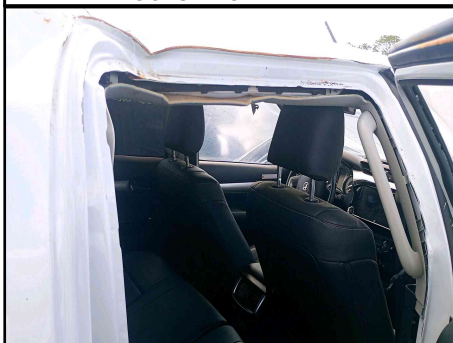
**COLUNA C DIREITA**

| COLUNA C DIREITA | | DANIFICADO(A) |

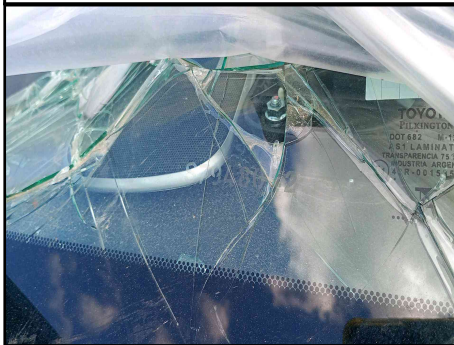
GRAVAÇÃO VIDRO PARABRISA

| GRAVAÇÃO DO VIDRO DO PARA-BRISA | | DANIFICADO(A) |

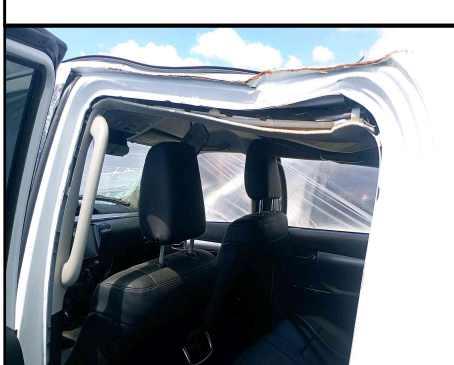
| COLUNA C ESQUERDA | | DANIFICADO(A) |

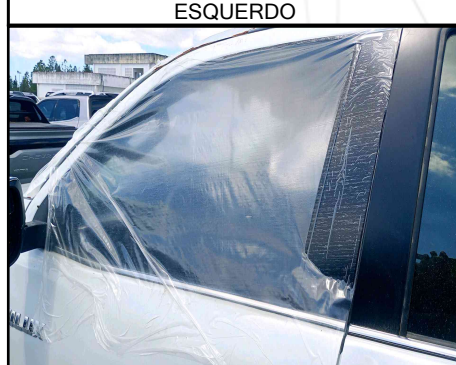
GRAVAÇÃO VIDRO DIANTEIRO ESQUERDO

| GRAVAÇÃO DO VIDRO DIANTEIRO ESQUERDO | | SEM GRAVAÇÃO |

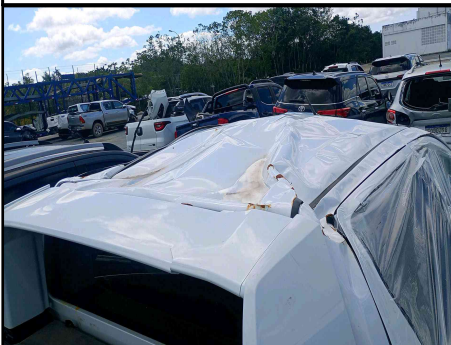
CAIXA DE RODAS TRASEIRA ESQUERDA DANIFICADA, COLUNA A DIREITA DANIFICADA, COLUNA C DIREITA DANIFICADA, COLUNA C ESQUERDA DANIFICADA, COLUNA CENTRAL DIREITA DANIFICADA, LONGARINA DIANTEIRA ESQUERDA DANIFICADA, TETO DANIFICADO.
