Cliente: **CARBUY AUTOMOTIVE BUSINESS LTDA**CPF / CNPJ: **35.626.178/0001-27**Dt. Pedido: **11/09/2026**Dt. Vistoria: **14/09/2026**Dt. Baixa: **15/09/2026**Local: **CARBUY**

Placa: **DSV9D65** Marca: **CHERY** Modelo: **TIGGO 5X (T 1.5 TB AT6)** Cód. Molicar: **28801601-4**

Chassi: **95PBAK51BLB001899** Motor: **SQRE4T15BBBJL00830** Cor: **Branca** Portas: **4** Ano/Modelo: **2019 / 2020**

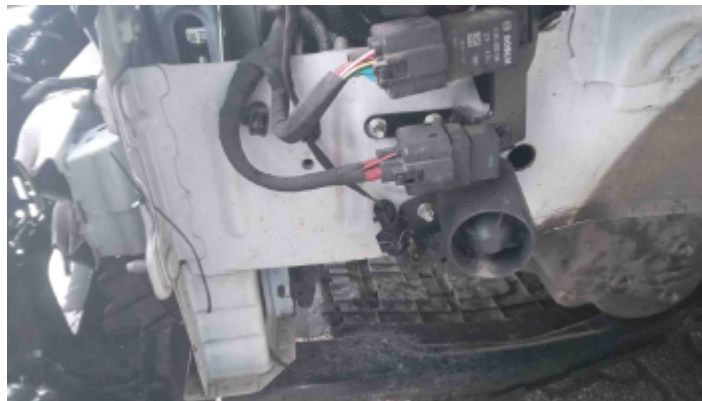
(DANOS ESTRUTURAIS) VEICULO COM DANOS NO CONJUNTO ESTRUTURAL DO MONO BLOCO ( PAINEL FRONTAL E LONGARINA DIANT. ESQUERDA DANIFICADOS )  
NECESSÁRIO LAUDO TÉCNICO DO INMETRO.

Foto Estrutura Longarina Esquerda

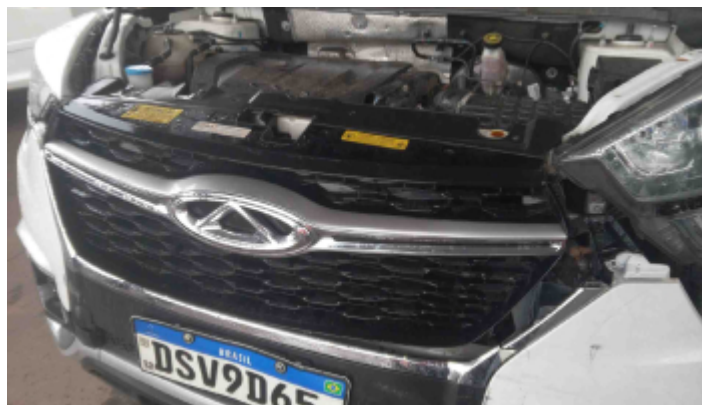
AVARIAS : PARACHOQUE DIANTEIRO E GRADE QUEBRADOS, PARACHOQUE TRASEIRO RALADO, PARA LAMA DIREITO E ESQUERDO AMASSADOS.

Foto Avaria Grade

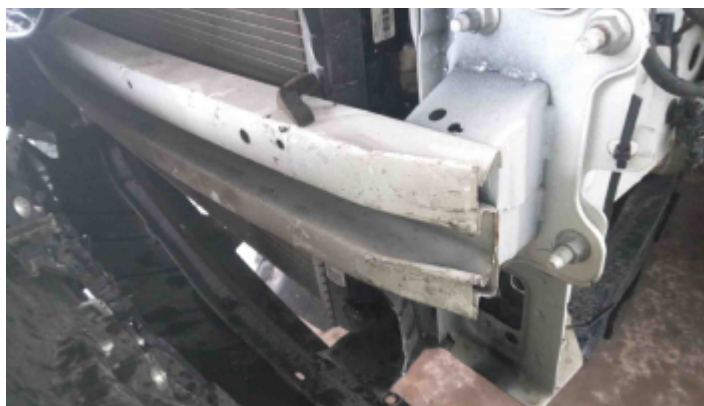
Foto Avaria Painel/Saia Dianteiro

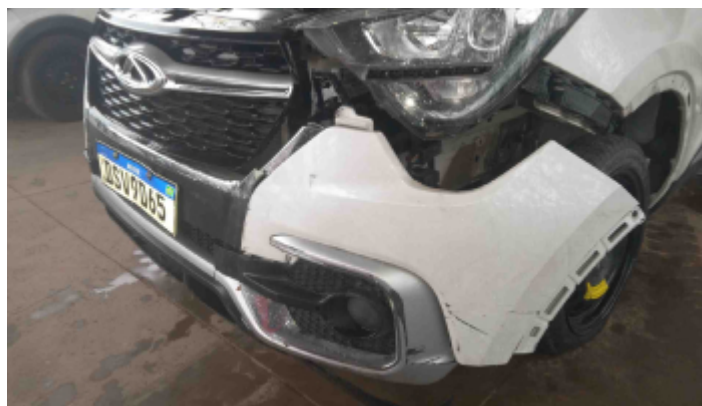
Foto Avaria Para-Choque Dianteiro

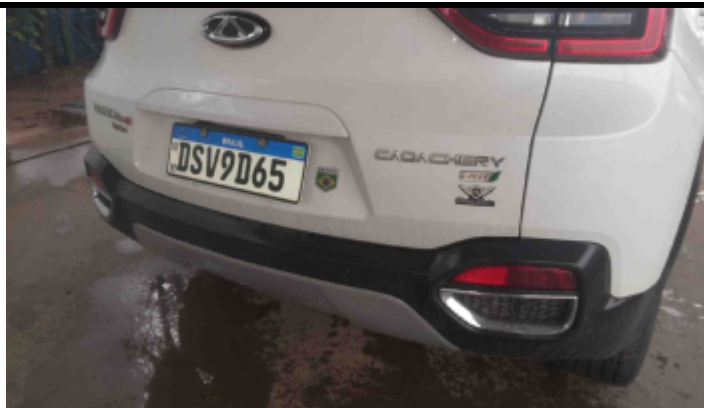
Foto Avaria Pára-Choque Traseiro

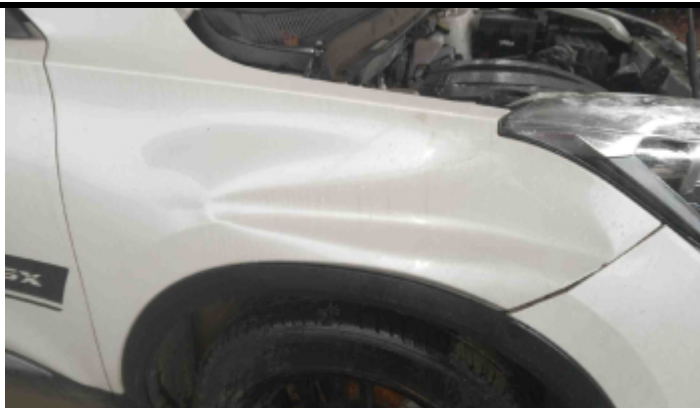
Foto Avaria Pára-Lama Direito

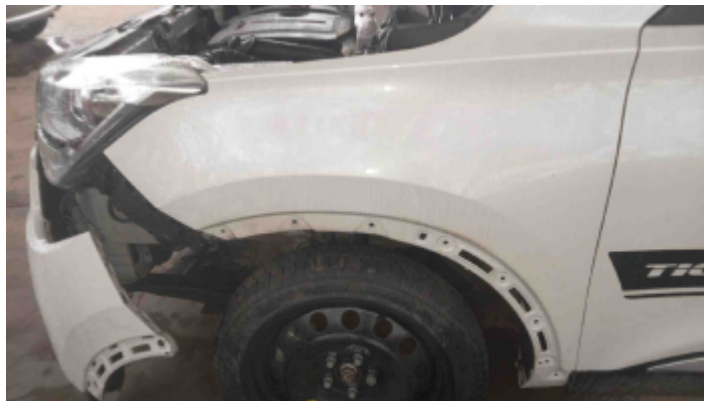
Foto Avaria Pára-Lama Esquerdo

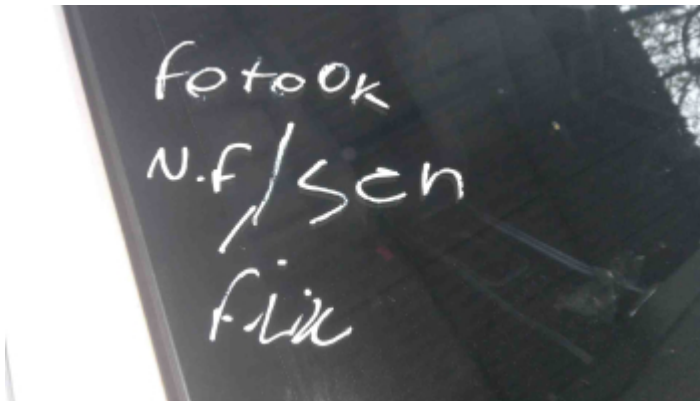
Foto Avaria Peças de Acabamento
