Cliente  
**CARBUY AUTOMOTIVE BUSINESS LTDA**

| | | | <b>VOLKSWAGEN GOL 10</b> | |
| <b>2011</b> | <b>2012</b> | | | <b>CINZA</b> |

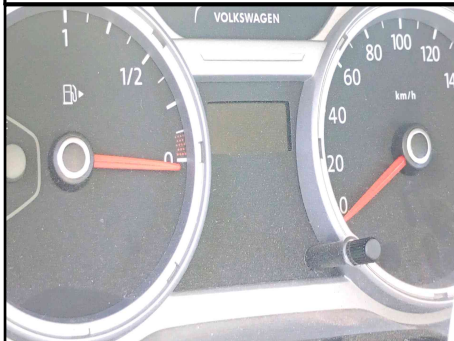
HODÔMETRO

**HODÔMETRO DESLIGADO**  
**CAIXA DE AR/ SOLEIRA ESQUERDA DANIFICADO(A)**  
**CAIXA DE AR/SOLEIRA DIREITA DANIFICADO(A)**  
**COLUNA C ESQUERDA DANIFICADO(A)**  
**PAINEL DIANTEIRO SUPERIOR DANIFICADO(A)**  
**GRAVAÇÃO VIDRO PARABRISA REMARCADO**

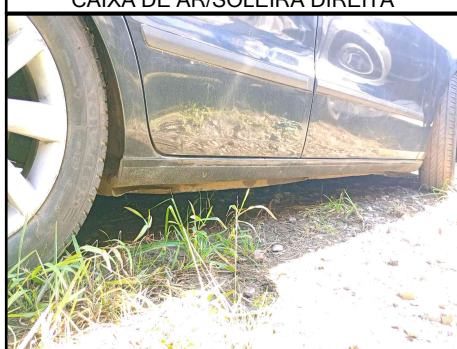
CAIXA DE AR/SOLEIRA DIREITA

| CAIXA DE AR DIREITA | | DANIFICADO(A) |

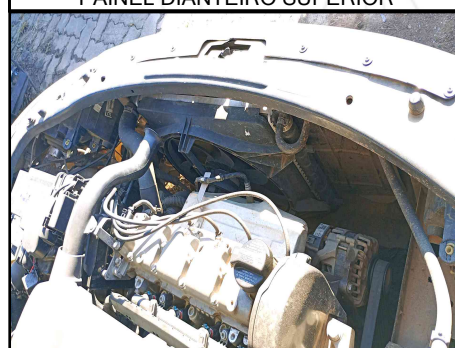
| PAINEL DIANTEIRO SUPERIOR | | DANIFICADO(A) |

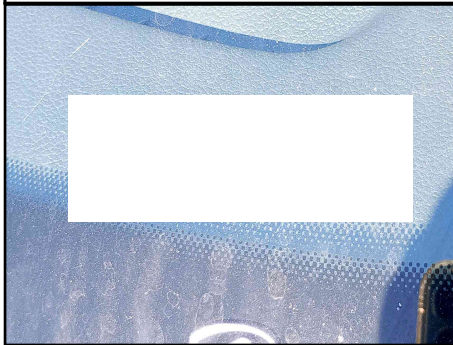
GRAVAÇÃO VIDRO PARABRISA

| GRAVAÇÃO DO VIDRO DO PARA-BRISA | | <b>REMARCATO</b> |

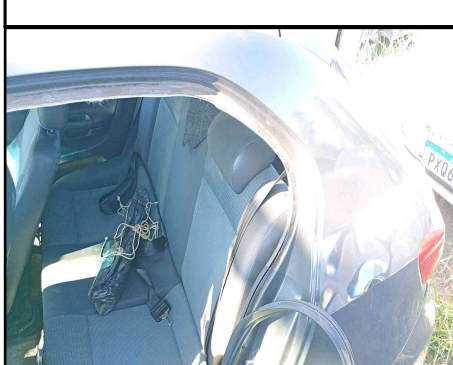
| COLUNA C ESQUERDA | | DANIFICADO(A) |

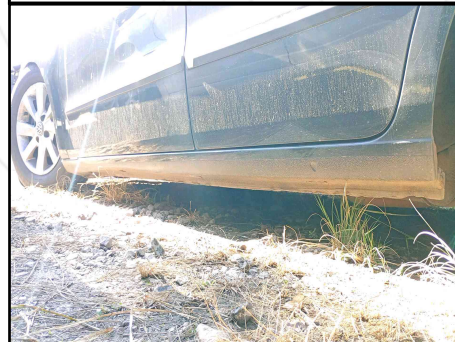
CAIXA DE AR/ SOLEIRA ESQUERDA

| CAIXA DE AR ESQUERDA | | DANIFICADO(A) |
