Cliente  
**VIP LEILÕES GESTÃO E LOGÍSTICA**

| PLACA | CHASSI | CHASSI BIN | MARCA/MODELO |
|---|---|---|---|
| <b>THD6I91</b> | <b>9BD341ATWTYA68997</b> | <b>9BD341ATWTYA68997</b> | <b>FIAT MOBI TREKKING 10MT</b> |

AIR BAG VOLANTE E PAINEL ACIONADO, HODÔMETRO DESLIGADO, ASSOALHO CENTRAL ESQUERDO DANIFICADO(A), CAIXA DE AR/SOLEIRAS (DIR/ESQ) DANIFICADO(A), CAIXA DE RODA DIANTEIRA DIREITA DANIFICADO(A), COLUNA A DIREITA DANIFICADO(A), COLUNA CENTRAL DIREITA DANIFICADO(A), COLUNA C DIREITA DANIFICADO(A), GRAVAÇÃO VIDRO DIANTEIRO DIREITO DANIFICADO(A), LONGARINA DIANTEIRA DIREITA DANIFICADO(A), PAINEL DIANTEIRO SUPERIOR DANIFICADO(A)  
VEÍCULO APRESENTA HISTÓRICO DE SINISTRO,

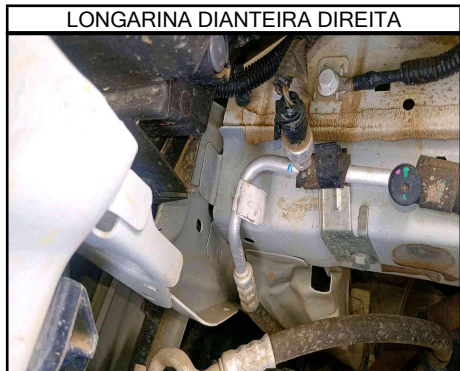
| LONGARINA DIANTEIRA DIREITA | | DANIFICADO(A) |

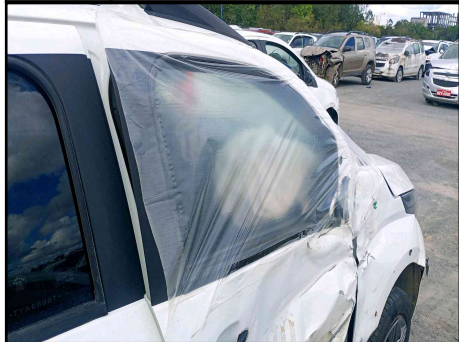
GRAVAÇÃO VIDRO DIANTEIRO DIREITO

| GRAVAÇÃO DO VIDRO DIANTEIRO DIREITO | | DANIFICADO(A) |

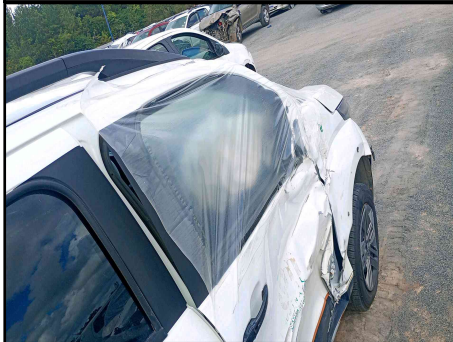
| COLUNA A DIREITA | | DANIFICADO(A) |

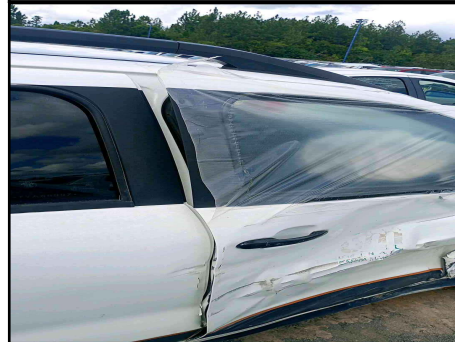
| COLUNA CENTRAL DIREITA | | DANIFICADO(A) |

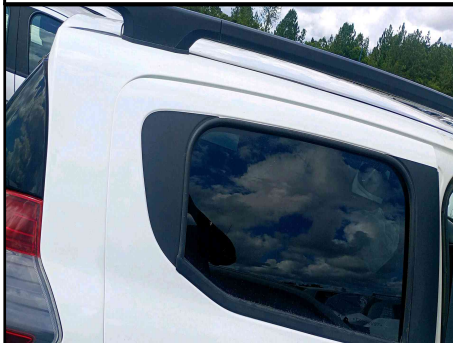
| COLUNA C DIREITA | | DANIFICADO(A) |

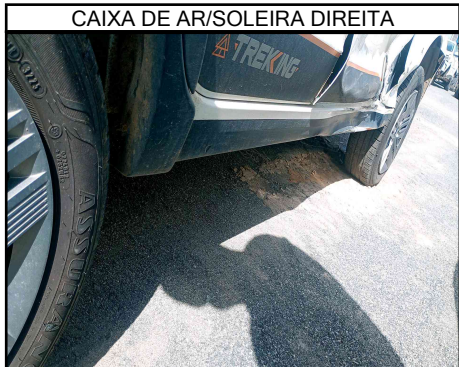
CAIXA DE AR/SOLEIRA DIREITA

| CAIXA DE AR DIREITA | | DANIFICADO(A) |

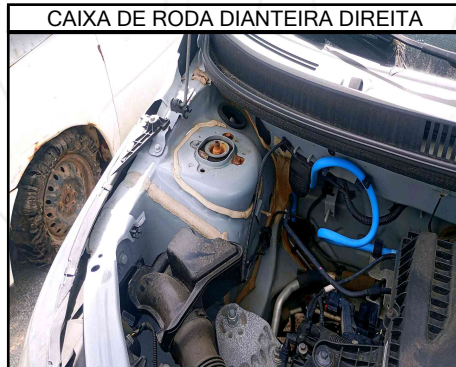
| CAIXA DE RODA DIANTEIRA DIREITA | | DANIFICADO(A) |

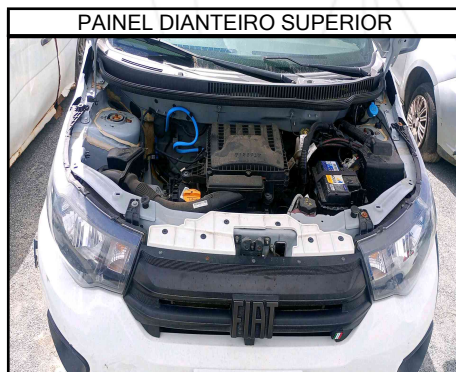
| PAINEL DIANTEIRO SUPERIOR | | DANIFICADO(A) |

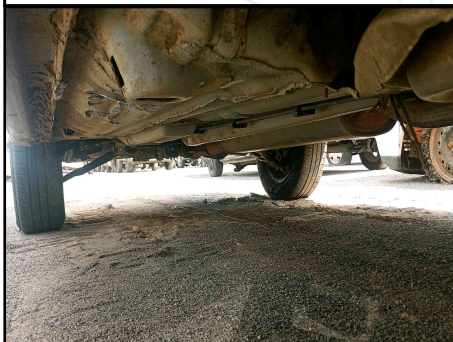
**ASSOALHO CENTRAL ESQUERDO**

| ASSOALHO CENTRAL ESQUERDO | | DANIFICADO(A) |

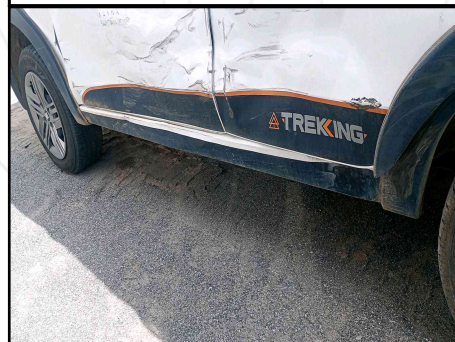
**CAIXA DE AR/ SOLEIRA ESQUERDA**

| CAIXA DE AR ESQUERDA | | DANIFICADO(A) |
