**DADOS DO VEÍCULO**

| | | | <b>CHEVROLET COBALT 18A</b> | |
| <b>2017</b> | <b>2018</b> | | | <b>CINZA</b> |

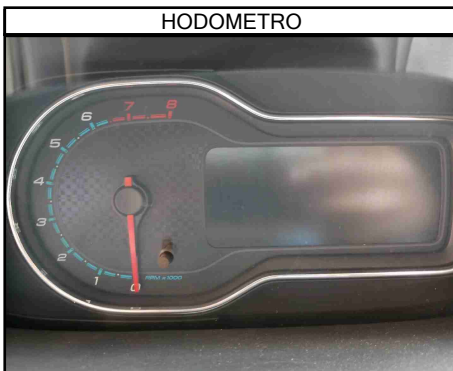
HODOMETRO

**HODOMETRO INACESSÍVEL**  
CAIXA DE ESTEPE - PAINEL TRASEIRO LEVES DANOS/REPAROS  
CAIXAS DE AR - SOLEIRA DIREITA LEVES DANOS/REPAROS  
CAIXAS DE AR - SOLEIRA ESQUERDA LEVES DANOS/REPAROS  
CAIXAS DE RODA DIANTEIRA DIREITA LEVES DANOS/REPAROS  
CAIXAS DE RODA DIANTEIRA ESQUERDA LEVES DANOS/REPAROS  
CAIXAS DE RODA TRASEIRA DIREITA LEVES DANOS/REPAROS  
CAIXAS DE RODA TRASEIRA ESQUERDA LEVES DANOS/REPAROS  
COLUNA B-C DIREITA GRAVES DANOS/REPAROS  
LONGARINA TRASEIRA DIREITA LEVES DANOS/REPAROS  
LONGARINA TRASEIRA ESQUERDA LEVES DANOS/REPAROS  
PAINEL DIANTEIRO SUPERIOR LEVES DANOS/REPAROS

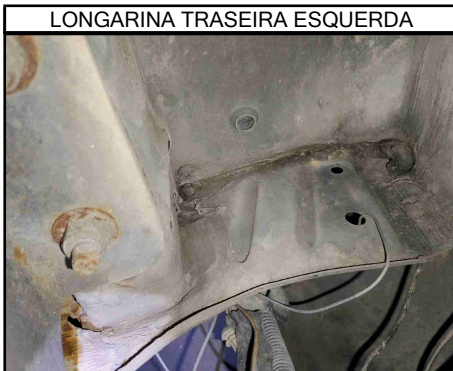
LONGARINA TRASEIRA ESQUERDA

| LONGARINA TRASEIRA MOTORISTA | | LEVES DANOS/REPAROS |

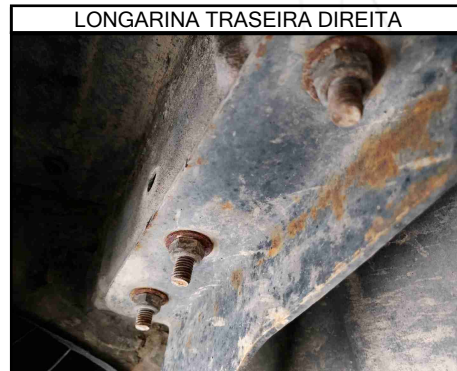
LONGARINA TRASEIRA DIREITA

| LONGARINA TRASEIRA PASSAGEIRO | | LEVES DANOS/REPAROS |

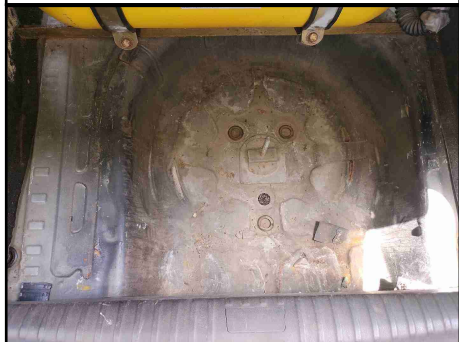
| CAIXA DE ESTEPE - PAINEL TRASEIRO | | LEVES DANOS/REPAROS |

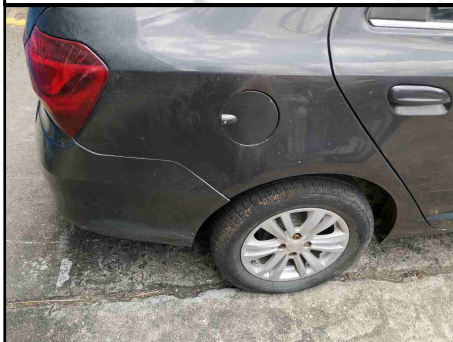
CAIXAS DE RODA TRASEIRA DIREITA

| CAIXA DE RODA TRASEIRA DIREITA | | LEVES DANOS/REPAROS |

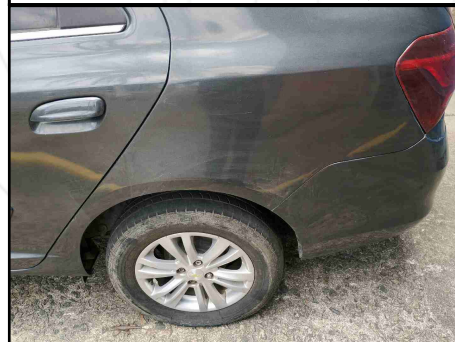
CAIXAS DE RODA TRASEIRA ESQUERDA

| CAIXA DE RODA TRASEIRA ESQUERDA | | LEVES DANOS/REPAROS |

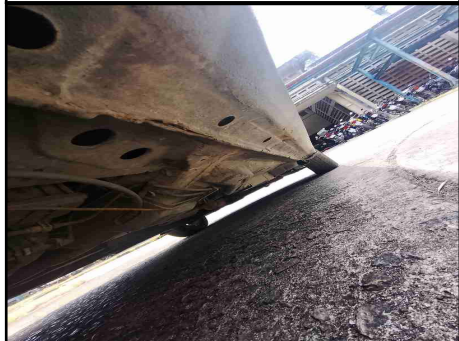
CAIXAS DE AR - SOLEIRA DIREITA

| CAIXA DE AR / SOLEIRA DIREITA | | LEVES DANOS/REPAROS |

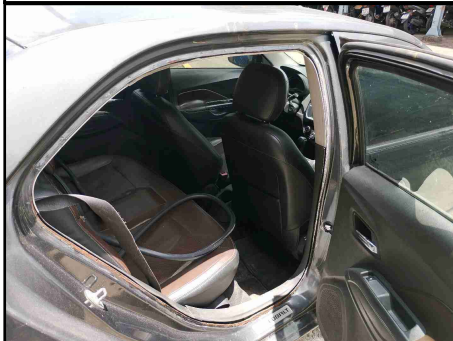
COLUNA B-C DIREITA

| COLUNA B-C PASSAGEIRO | | GRAVES DANOS/REPAROS |

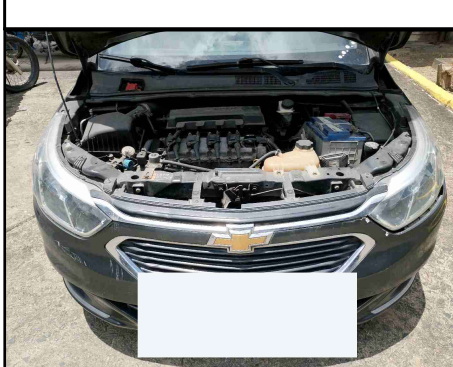
| PAINEL DIANTEIRO SUPERIOR | | LEVES DANOS/REPAROS |

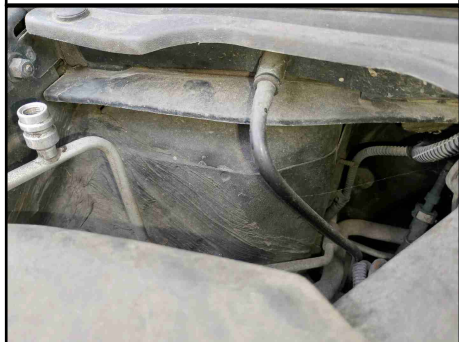
CAIXAS DE RODA DIANTEIRA DIREITA

| CAIXA DE RODA DIANTEIRA DIREITA | | LEVES DANOS/REPAROS |

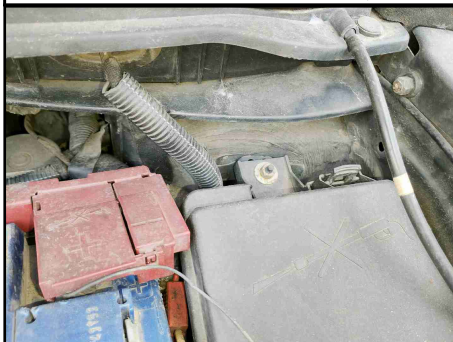
CAIXAS DE RODA DIANTEIRA ESQUERDA

| CAIXA DE RODA DIANTEIRA ESQUERDA | | LEVES DANOS/REPAROS |

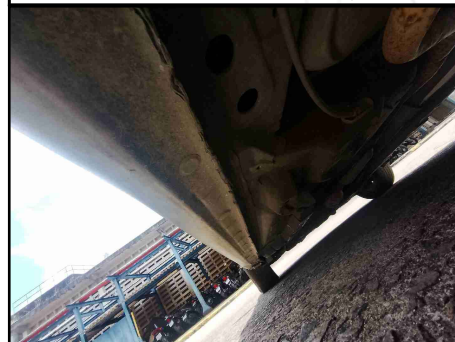
CAIXAS DE AR - SOLEIRA ESQUERDA

| CAIXA DE AR / SOLEIRA ESQUERDA | | LEVES DANOS/REPAROS |
