Cliente  
**BANCO BRADESCO SA**

**DADOS DO VEÍCULO**

| | | | <b>FORD FIESTA</b> | |
| | | | <b>SEDAN16FLEX</b> | |

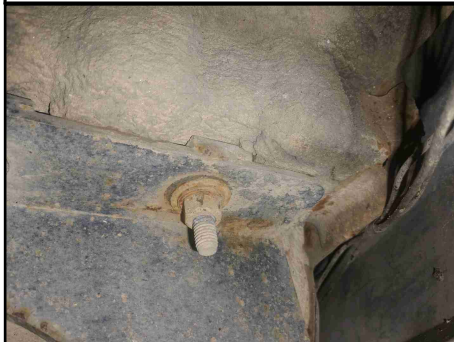
| LONGARINA TRASEIRA ESQUERDA | | DANIFICADO |

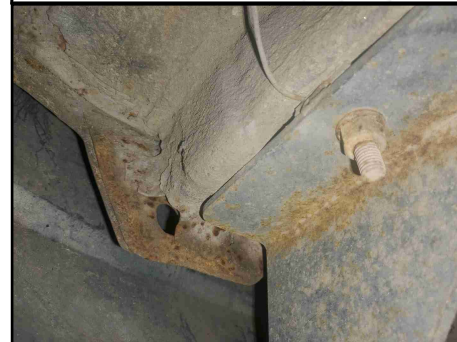
| LONGARINA TRASEIRA DIREITA | | DANIFICADO |

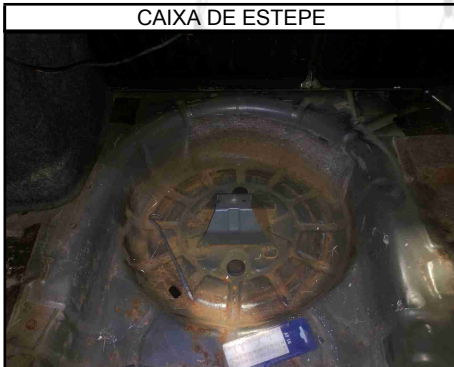
| CAIXA DE ESTEPE | | DANIFICADO |

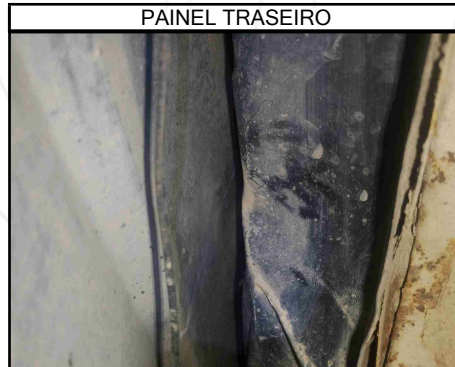
TETO DANIFICADO(A)  
CAIXA DE ESTEPE DANIFICADO  
PAINEL TRASEIRO DANIFICADO  
LONGARINA TRASEIRA DIREITA DANIFICADO  
LONGARINA TRASEIRA ESQUERDA DANIFICADO  
CAIXA DE AR/SOLEIRA DIREITA DANIFICADO(A)  
CAIXA DE RODA DIANTEIRA DIREITA DANIFICADO(A)  
CAIXA DE RODA DIANTEIRA ESQUERDA DANIFICADO(A)  
CAIXA DE RODA TRASEIRA DIREITA DANIFICADO(A)  
CAIXA DE RODA TRASEIRA ESQUERDA DANIFICADO(A)  
PAINEL DIANTEIRO SUPERIOR DANIFICADO(A)

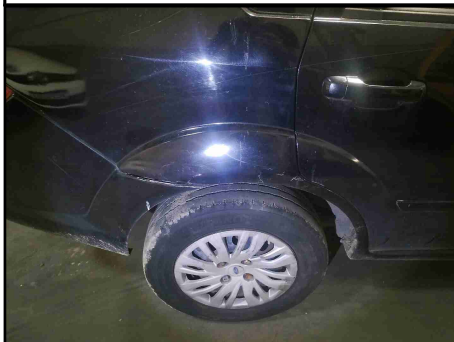
| CAIXA DE RODA TRASEIRA DIREITA | | DANIFICADO(A) |

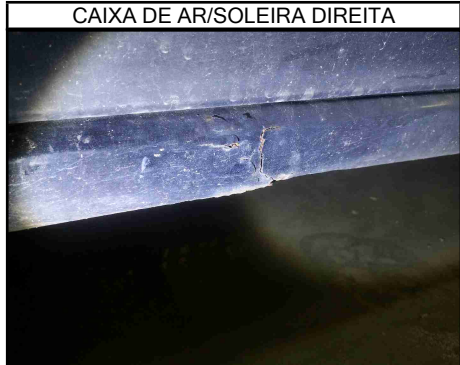
CAIXA DE AR/SOLEIRA DIREITA

| CAIXA DE AR DIREITA | | DANIFICADO(A) |

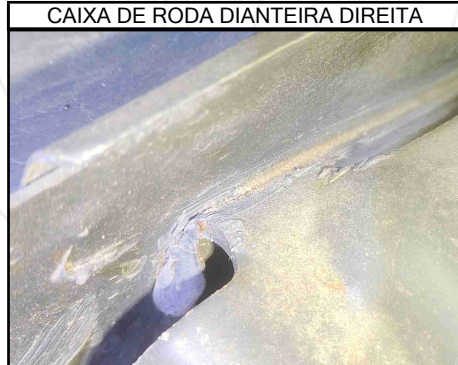
| CAIXA DE RODA DIANTEIRA DIREITA | | DANIFICADO(A) |

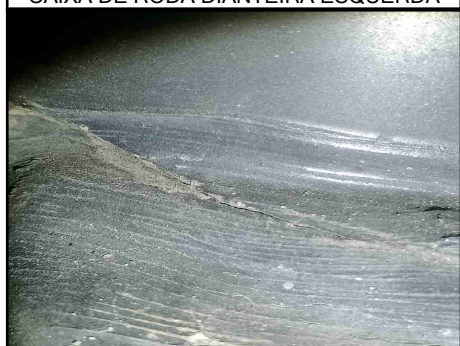
| CAIXA DE RODA DIANTEIRA ESQUERDA | | DANIFICADO(A) |

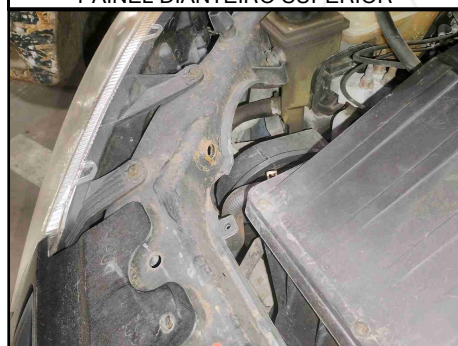
| PAINEL DIANTEIRO SUPERIOR | | DANIFICADO(A) |
