Cliente: CARBUY AUTOMOTIVE BUSINESS LTDA

Local: HUB (PE)

Placa: RVR1A24 Marca: FIAT Modelo: CRONOS (DRIVE 1.3 8V FIREFLY) Cód. Molicar: 01510901-0

Chassi: 8AP359AFPPU257206 Motor: 463510128299086 Cor: Branca Portas: 4 Ano/Modelo: 2022 / 2023

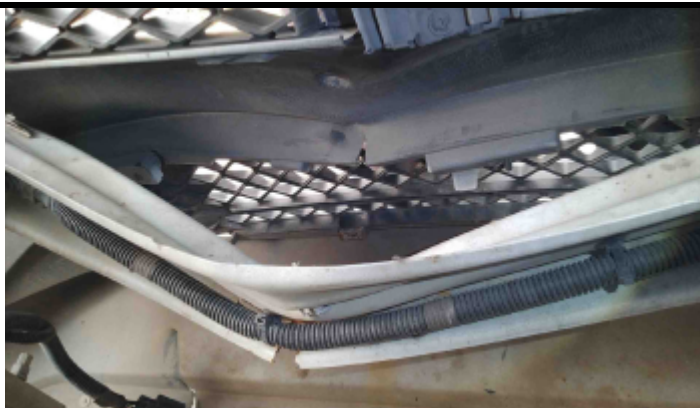
Detalhe da Avaria

Capô; Farol Direito; Pára-Choque Dianteiro; Pára-Choque Traseiro; Tampa do Porta Malas; Painel dianteiro; Longarina dianteira direita; Longarina dianteira esquerda; Grade Para-choque

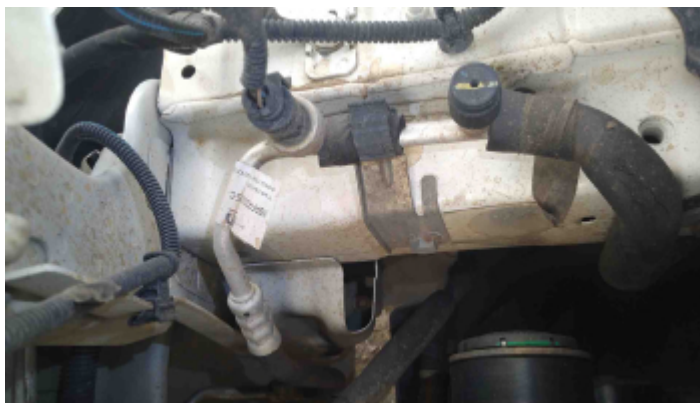
Foto Estrutura Longarina Direita

**VII - Conservação****RUIM****VIII - Comentários****VEICULO POSSUI DANOS NO CONJUNTO ESTRUTURAL:****PAINEL DIANTEIRO DANIFICADO;****LONGARINA DIANTEIRA DIREITA DANIFICADA;****LONGARINA DIANTEIRA ESQUERDA DANIFICADA;****CAIXA DE RODA DIANTEIRA DIREITA DANIFICADA;**
