Cliente  
**CARBUY AUTOMOTIVE BUSINESS LTDA**

| | | | <b>VOLKSWAGEN VOYAGE</b> | |
| <b>2015</b> | <b>2015</b> | | | <b>PRATA</b> |

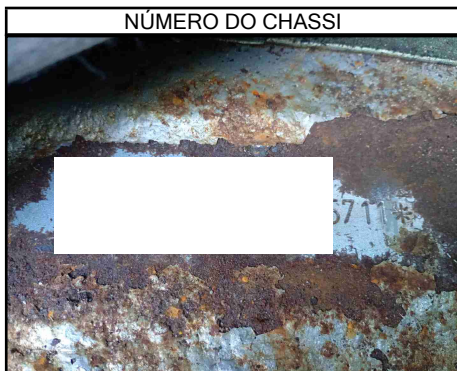
NÚMERO DO CHASSI

| CONDIÇÃO NUMERAÇÃO DO CHASSI | | ESTADO INICIAL DE CORROSÃO |

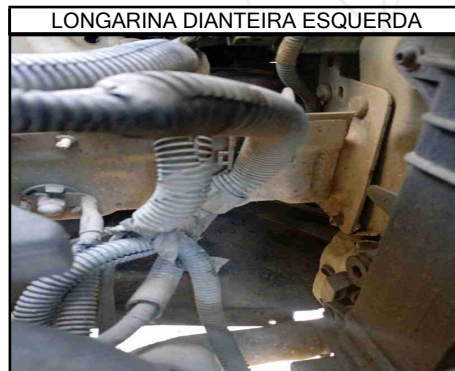
LONGARINA DIANTEIRA ESQUERDA

| LONGARINA DIANTEIRA MOTORISTA | | GRAVES DANOS/REPAROS |

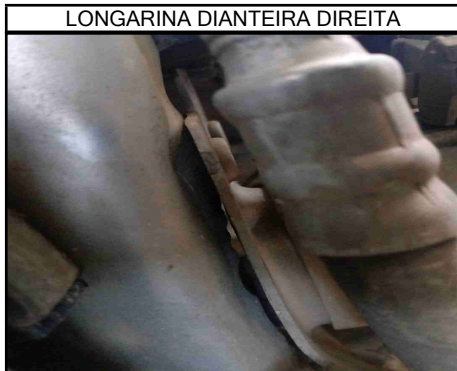
LONGARINA DIANTEIRA DIREITA

| LONGARINA DIANTEIRA PASSAGEIRO | | GRAVES DANOS/REPAROS |

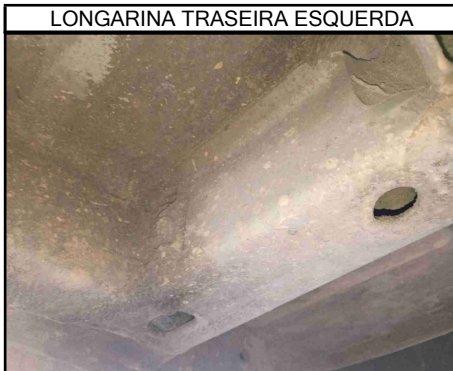
LONGARINA TRASEIRA ESQUERDA

| LONGARINA TRASEIRA MOTORISTA | | LEVES DANOS/REPAROS |

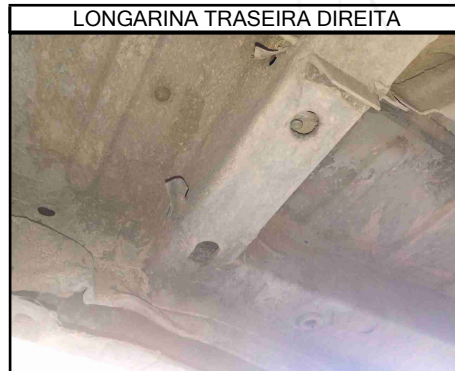
LONGARINA TRASEIRA DIREITA

| LONGARINA TRASEIRA PASSAGEIRO | | LEVES DANOS/REPAROS |

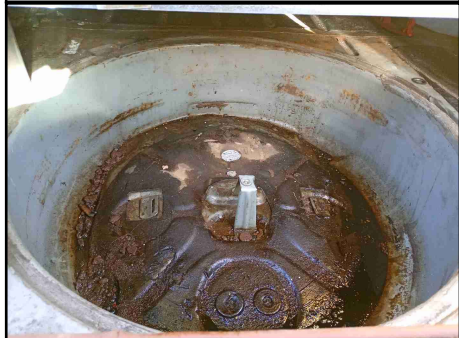
**CAIXA DE ESTEPE - PAINEL TRASEIRO**

| CAIXA DE ESTEPE - PAINEL TRASEIRO | | LEVES DANOS/REPAROS |

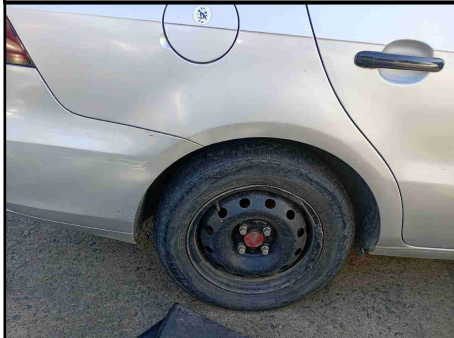
**CAIXAS DE RODA TRASEIRA DIREITA**

| CAIXA DE RODA TRASEIRA DIREITA | | LEVES DANOS/REPAROS |

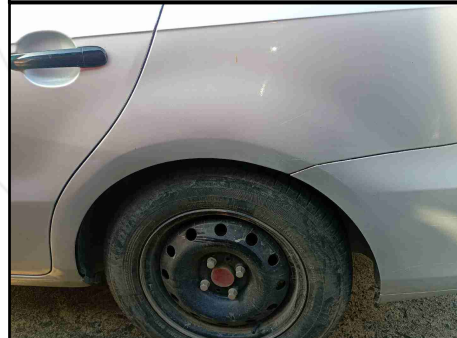
**CAIXAS DE RODA TRASEIRA ESQUERDA**

| CAIXA DE RODA TRASEIRA ESQUERDA | | LEVES DANOS/REPAROS |

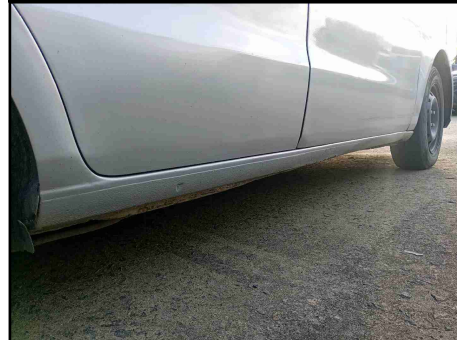
**CAIXAS DE AR - SOLEIRA DIREITA**

| CAIXA DE AR / SOLEIRA DIREITA | | LEVES DANOS/REPAROS |

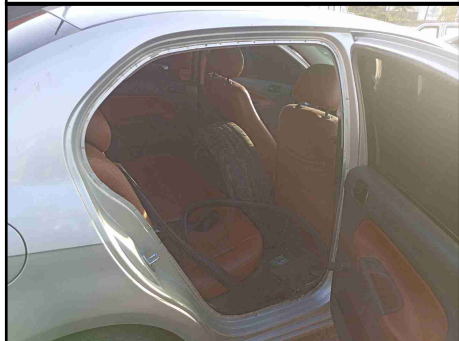
**COLUNA B-C DIREITA**

| COLUNA B-C PASSAGEIRO | | LEVES DANOS/REPAROS |

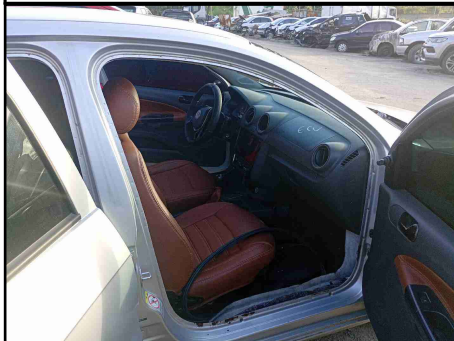
**COLUNA A-B DIREITA**

| COLUNA A-B PASSAGEIRO | | LEVES DANOS/REPAROS |

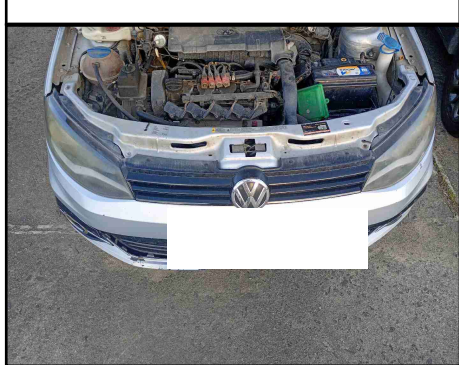
**PAINEL DIANTEIRO SUPERIOR**

| PAINEL DIANTEIRO SUPERIOR | | GRAVES DANOS/REPAROS |

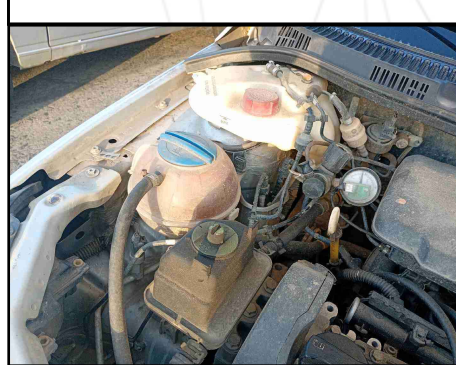
**CAIXAS DE RODA DIANTEIRA DIREITA**

| CAIXA DE RODA DIANTEIRA DIREITA | | LEVES DANOS/REPAROS |

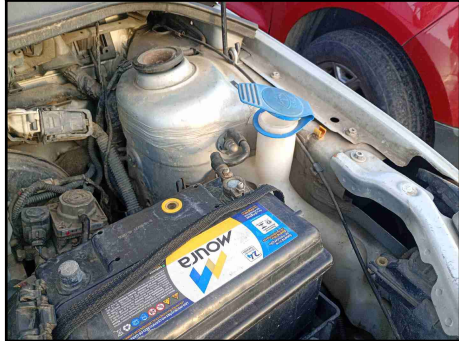
**CAIXAS DE RODA DIANTEIRA ESQUERDA**

| CAIXA DE RODA DIANTEIRA ESQUERDA | | LEVES DANOS/REPAROS |

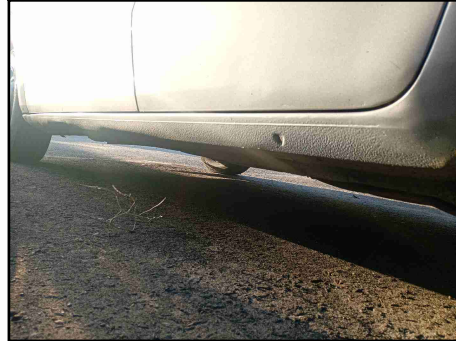
**CAIXAS DE AR - SOLEIRA ESQUERDA**

| CAIXA DE AR / SOLEIRA ESQUERDA | | LEVES DANOS/REPAROS |
