Cliente  
**CARBUY AUTOMOTIVE BUSINESS LTDA**

**DADOS DO VEÍCULO**

| | | | <b>CHEVROLET PRISMA</b> | |
| | | | <b>10MT JOYE</b> | |

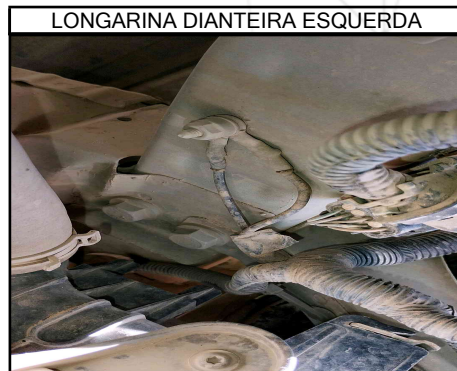
| LONGARINA DIANTEIRA ESQUERDA | | DANIFICADO(A) |

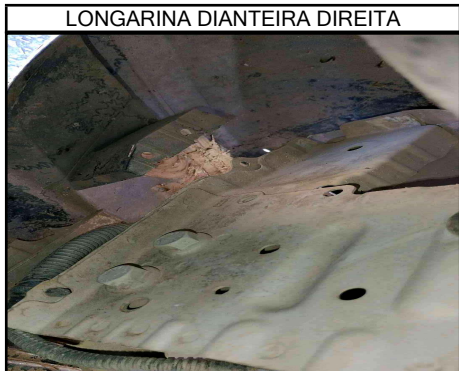
| LONGARINA DIANTEIRA DIREITA | | DANIFICADO(A) |

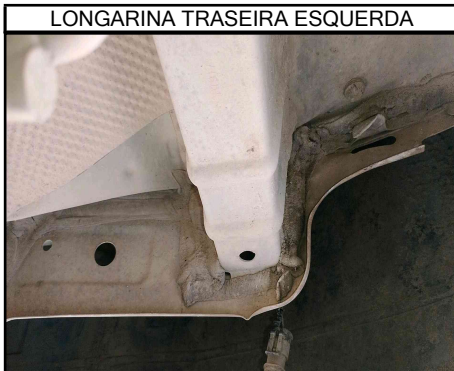
| LONGARINA TRASEIRA ESQUERDA | | DANIFICADO |

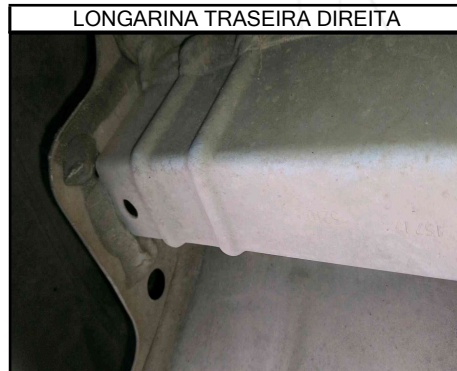
| LONGARINA TRASEIRA DIREITA | | DANIFICADO |

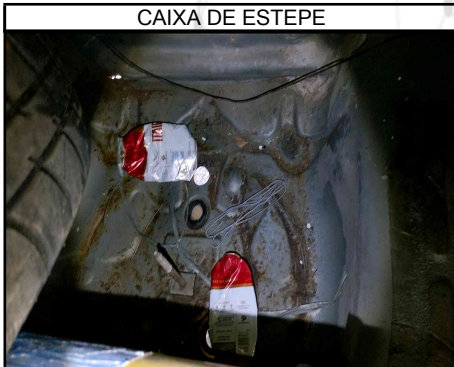
**CAIXA DE ESTEPE**

| CAIXA DE ESTEPE | | DANIFICADO |

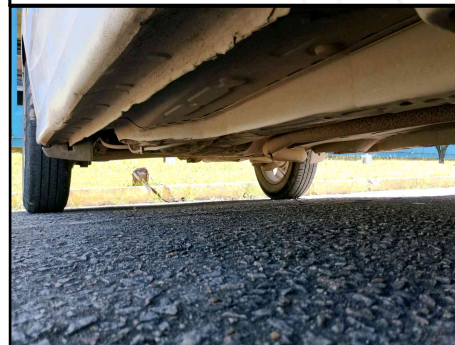
**ASSOALHO CENTRAL DIREITO**

| ASSOALHO CENTRAL DIREITO | | DANIFICADO(A) |

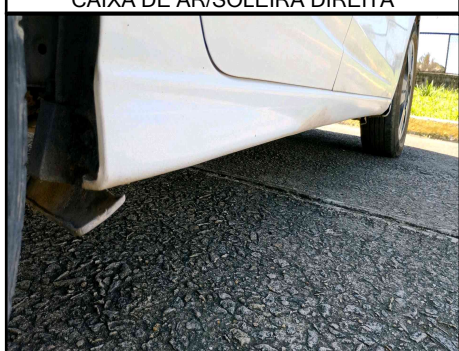
CAIXA DE AR/SOLEIRA DIREITA

| CAIXA DE AR DIREITA | | DANIFICADO(A) |

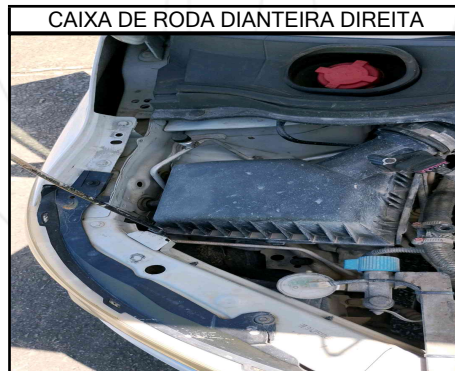
| CAIXA DE RODA DIANTEIRA DIREITA | | DANIFICADO(A) |

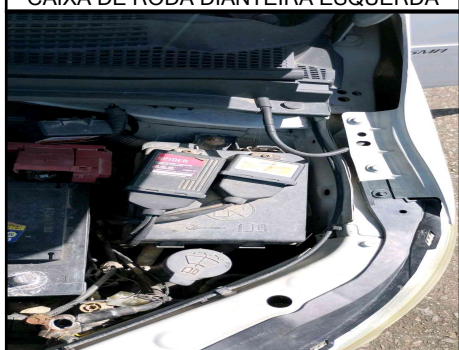
| CAIXA DE RODA DIANTEIRA ESQUERDA | | DANIFICADO(A) |

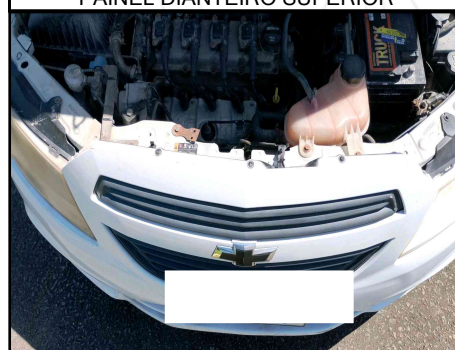
| PAINEL DIANTEIRO SUPERIOR | | DANIFICADO(A) |

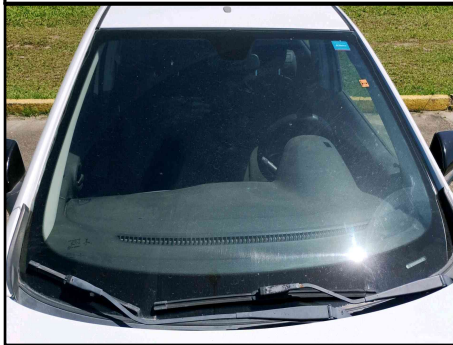
GRAVAÇÃO VIDRO PARABRISA

| GRAVAÇÃO DO VIDRO DO PARA-BRISA | | SEM GRAVAÇÃO |

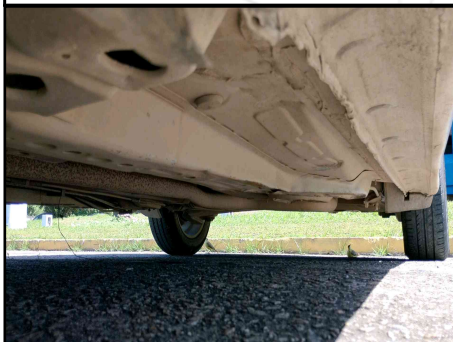
| ASSOALHO CENTRAL ESQUERDO | | DANIFICADO(A) |

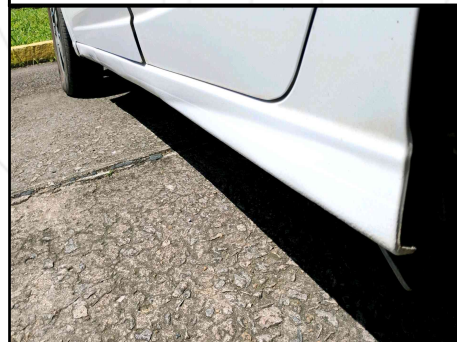
CAIXA DE AR/ SOLEIRA ESQUERDA

| CAIXA DE AR ESQUERDA | | DANIFICADO(A) |

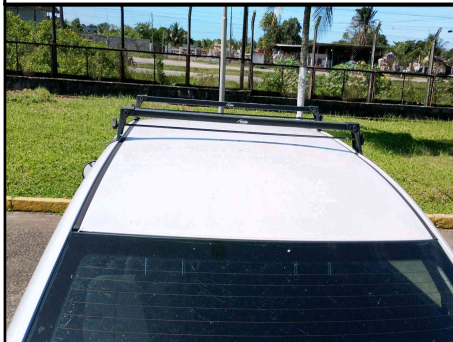
VEICULO POSSUI KIT GNV  
ASSOALHO CENTRAL DIREITO DANIFICADO(A)  
ASSOALHO CENTRAL ESQUERDO DANIFICADO(A)  
CAIXA DE AR/ SOLEIRA ESQUERDA DANIFICADO(A)  
CAIXA DE AR/SOLEIRA DIREITA DANIFICADO(A)  
CAIXA DE RODA DIANTEIRA DIREITA DANIFICADO(A)  
CAIXA DE RODA DIANTEIRA ESQUERDA DANIFICADO(A)  
CAIXA DE ESTEPE DANIFICADO  
GRAVAÇÃO VIDRO PARABRISA SEM GRAVAÇÃO  
LONGARINA DIANTEIRA DIREITA DANIFICADO(A)  
LONGARINA DIANTEIRA ESQUERDA DANIFICADO(A)  
LONGARINA TRASEIRA DIREITA DANIFICADO  
LONGARINA TRASEIRA ESQUERDA DANIFICADO  
PAINEL DIANTEIRO SUPERIOR DANIFICADO(A)  
PAINEL TRASEIRO DANIFICADO  
TETO DANIFICADO(A)
