Cliente  
**CARBUY AUTOMOTIVE BUSINESS LTDA**

**DADOS DO VEÍCULO**

| | | | <b>CHEVROLET CHEV<br/>TRACKER LT</b> | |

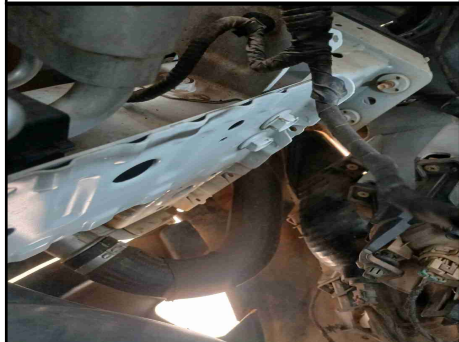
| LONGARINA DIANTEIRA DIREITA | | REPARADO(A) |

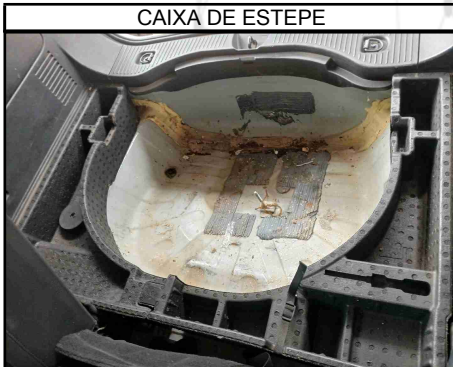
| CAIXA DE ESTEPE | | DANIFICADO |

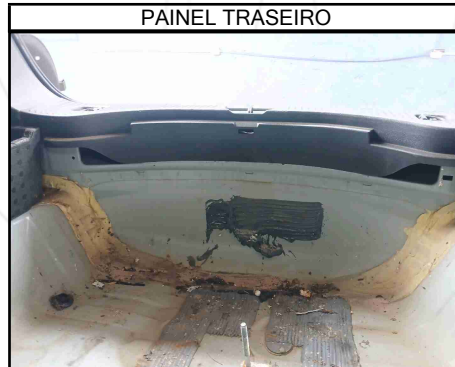
CAIXA DE ESTEPE DANIFICADO(A), GRAVAÇÃO VIDRO PARABRISA SEM GRAVAÇÃO, LONGARINA DIANTEIRA DIREITA REPARADO(A), PAINEL DIANTEIRO SUPERIOR REPARADO(A), PAINEL TRASEIRO REPARADO(A)

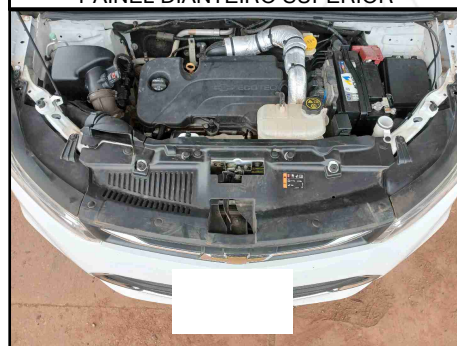
| PAINEL DIANTEIRO SUPERIOR | | REPARADO(A) |

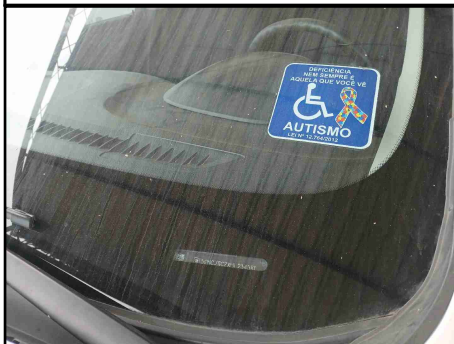
GRAVAÇÃO VIDRO PARABRISA

| GRAVAÇÃO DO VIDRO DO PARA-BRISA | | SEM GRAVAÇÃO |
