Cliente
BANCO BRADESCO FINANCIAMENTOS S

PLACA	CHASSI	CHASSI BIN	MARCA/MODELO	
			RENAULT SANDERO DYNA	
			16	
ANO FABRICAÇÃO	ANO MODELO	MOTOR BIN	MOTOR OBSERVADO	COR
2015	2015			BRANCA
COMBUSTÍVEL			KILOMETRAGEM	RENAVAM
ALCO/GASOL			INACESSÍVEL	
CIDADE VISTORIA	ESTADO VISTORIA	UF VISTORIA	PATIO VISTORIA	
CAMAÇARI	BA	BA

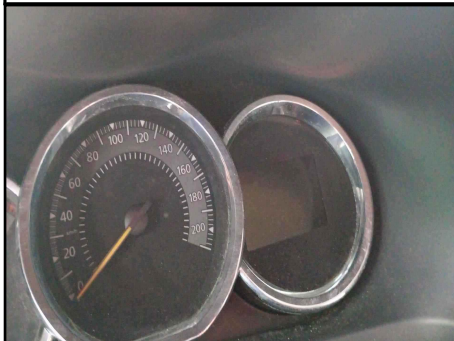
HODÔMETRO INACESSÍVEL
CAIXA DE ESTEPE DANIFICADO
ASSOALHO CENTRAL DIREITO DANIFICADO(A)
ASSOALHO CENTRAL ESQUERDO DANIFICADO(A)
CAIXA DE AR/ SOLEIRA ESQUERDA DANIFICADO(A)
CAIXA DE AR/SOLEIRA DIREITA DANIFICADO(A)
LONGARINA TRASEIRA DIREITA DANIFICADO
PAINEL TRASEIRO DANIFICADO
ETIQUETA ETA COLUNA COM NUMERAÇÃO ILEGÍVEL OU INCOMPLETA

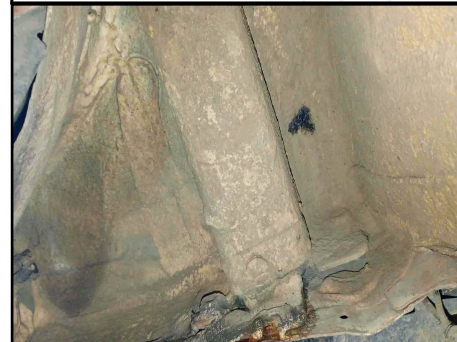
LONGARINA TRASEIRA DIREITA	 	DANIFICADO
LONGARINA TRASEIRA ESQUERDA	 	
LONGARINA DIANTEIRA DIREITA	 	
LONGARINA DIANTEIRA ESQUERDA

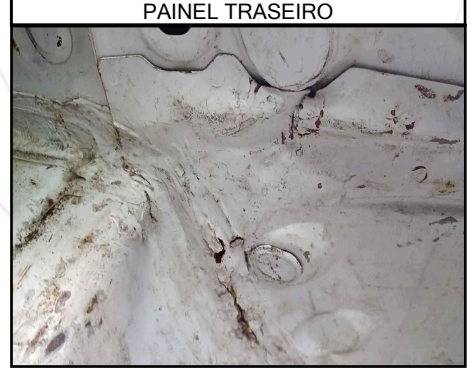
DANIFICADO
PAINEL TRASEIRO

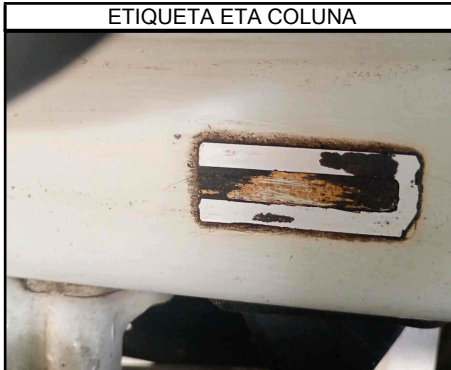
ETIQUETA ETA COLUNA

ETIQUETA ETA DO MOTOR	 	
ETIQUETA ETA DA COLUNA	 	COM NUMERAÇÃO ILEGÍVEL OU INCOMPLETA
ETIQUETA ETA DO ASSOALHO
