Cliente  
**CARBUY AUTOMOTIVE BUSINESS LTDA**

| PLACA | CHASSI | CHASSI BIN | MARCA/MODELO | |
|---|---|---|---|---|
| <b>SNB1G51</b> | <b>9BWBH6BF8T4000885</b> | <b>9BWBH6BF8T4000885</b> | <b>VOLKSWAGEN T CROSS</b> | |
| <b>SÃO LUÍS</b> | <b>MA</b> | <b>MA</b> | <b>VIP LEILÕES - MA</b> | |

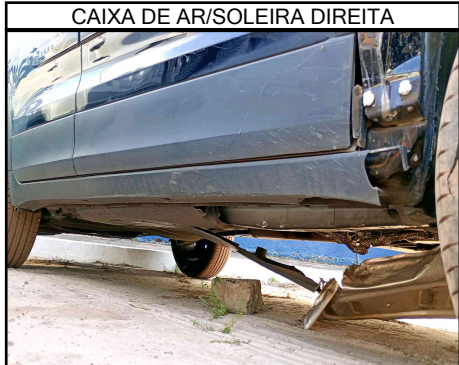
CAIXA DE ESTEPE DANIFICADO  
PAINEL TRASEIRO DANIFICADO  
ASSOALHO CENTRAL DIREITO DANIFICADO(A)  
CAIXA DE AR/SOLEIRA DIREITA DANIFICADO(A)  
CAIXA DE RODA DIANTEIRA ESQUERDA DANIFICADO(A)  
COLUMNA A ESQUERDA DANIFICADO(A)  
PAINEL DIANTEIRO SUPERIOR DANIFICADO(A)

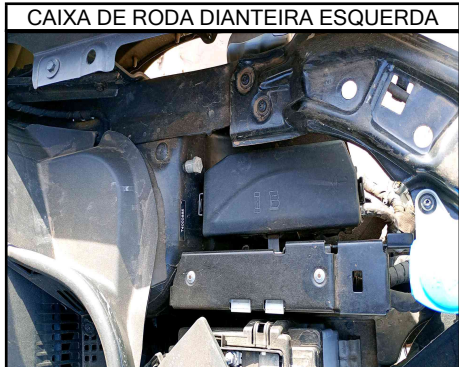
| CAIXA DE RODA DIANTEIRA ESQUERDA | | DANIFICADO(A) |

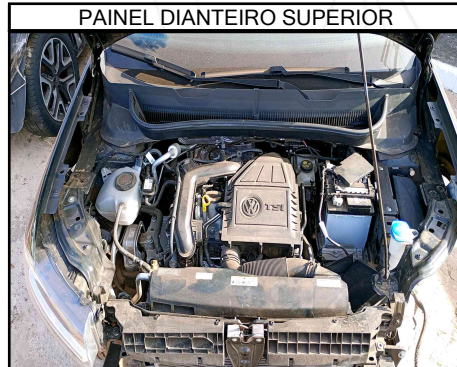
| PAINEL DIANTEIRO SUPERIOR | | DANIFICADO(A) |

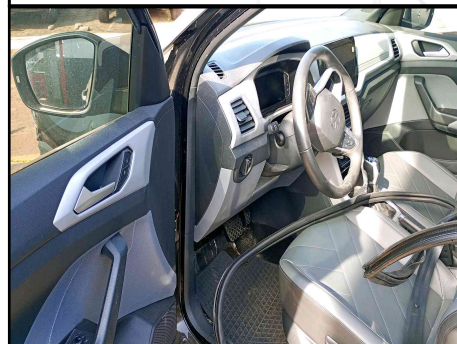
| COLUNA A ESQUERDA | | DANIFICADO(A) |

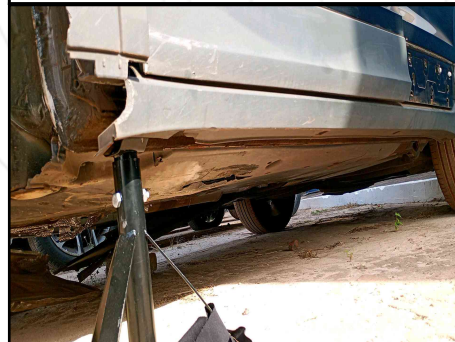
CAIXA DE AR/ SOLEIRA ESQUERDA

| CAIXA DE AR ESQUERDA | | DANIFICADO(A) |
