Cliente  
**CARBUY AUTOMOTIVE BUSINESS LTDA**

PLACA	CHASSI	CHASSI BIN	MARCA/MODELO	
			<b>VOLKSWAGEN POLO MCA</b>	
ANO FABRICAÇÃO	ANO MODELO	MOTOR BIN	MOTOR OBSERVADO	COR
<b>2018</b>	<b>2019</b>			<b>BRANCA</b>
COMBUSTÍVEL			KILOMETRAGEM	RENAVAM
<b>ALCOOL/GASOLINA</b>			<b>197754</b>	
CIDADE VISTORIA	ESTADO VISTORIA	UF VISTORIA	PATIO VISTORIA	
<b>GOIÂNIA</b>	<b>GO</b>	<b>GO</b>

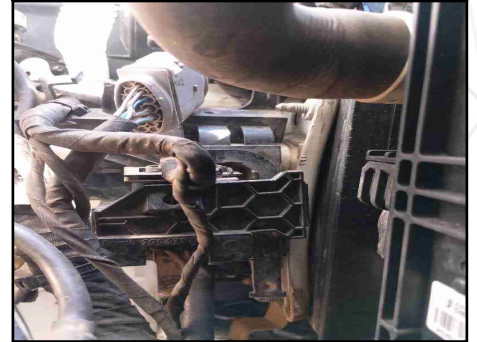
LONGARINA DIANTEIRA ESQUERDA

**RECALL PENDENTE DE ATENDIMENTO**  
**CAIXAS DE RODA TRASEIRA DIREITA LEVES DANOS/REPAROS**  
**LONGARINA DIANTEIRA DIREITA LEVES DANOS/REPAROS**  
**LONGARINA DIANTEIRA ESQUERDA LEVES DANOS/REPAROS**  
**CAIXA DE ESTEPE - PAINEL TRASEIRO GRAVES DANOS/REPAROS**  
**COLUNA B-C DIREITA GRAVES DANOS/REPAROS**  
**LONGARINA TRASEIRA DIREITA GRAVES DANOS/REPAROS**  
**PAINEL DIANTEIRO SUPERIOR GRAVES DANOS/REPAROS**
