| I - Dados do Veículo | | | | STATUS AVARIAS: | |
|---|---|---|---|---|---|
| Placa: | RZU1F49 | Marca: | HONDA | Modelo: | BIZ (110i) |
| Chassi: | 9C2JC7000PR014377 | Motor: | JC70E0P014247 | Cor: | Branca |

| VI - Avarias Constatadas | | | | |

| VII - Conservação |
|---|
| VIII - Comentários |

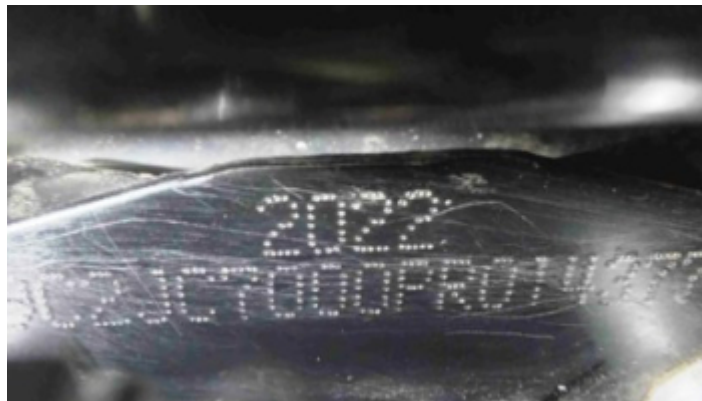
| IV - Exame de Agregados | |
|---|---|
| 1.1.1 - Preservada, não apresentando anormalidade. | 1.2.1 - Dentro dos padrões habituais do fabricante, não apresentado anormalidade. |

Foto da gravação do chassi : 9C2JC7000PR014377

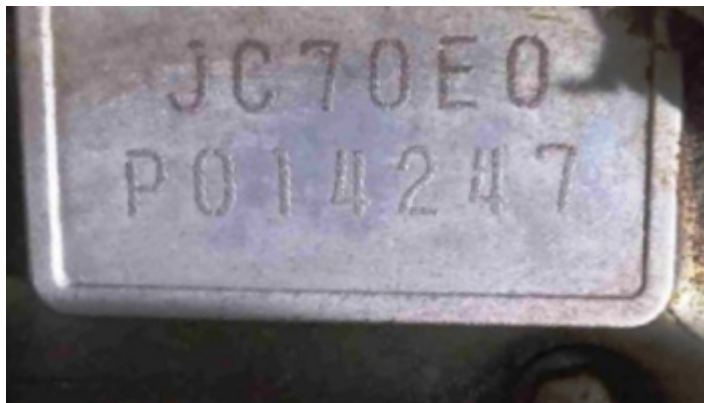
| IV - Exame de Agregados | |
|---|---|
| 4.1.1 - Preservada, não apresentando anormalidade. | 4.2.1 - Dentro dos padrões habituais do fabricante, não apresentado anormalidade. |

Foto do número do motor : JC70E0P014247

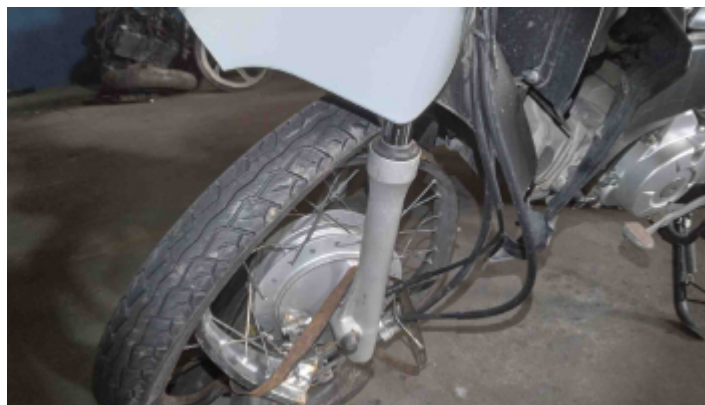
AVARIAS : BENGALAS E RODA DIANTEIRA AMASSADAS, PARALAMA DIANTEIRO, CARENAGEM FRONTAL RALADA, CARENAGEM DIANT. DIREITA E CARENAGEM ESQUERDA QUEBRADOS

Foto Avaria Bengala

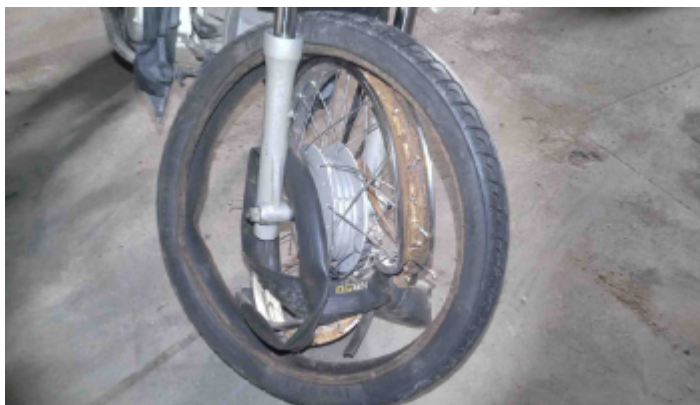
Foto Avaria Bengala

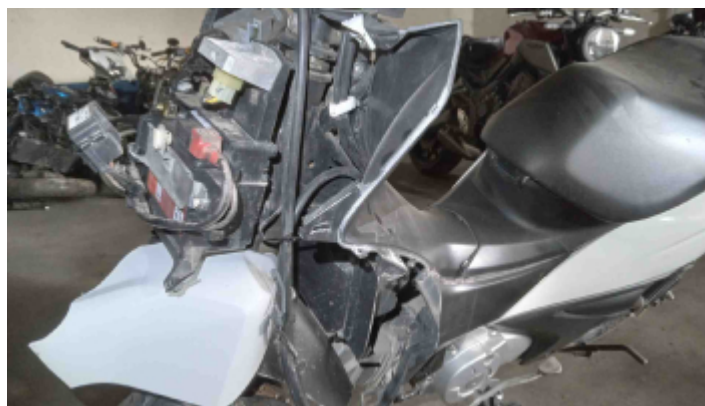
Foto Avaria Carenagem Direita

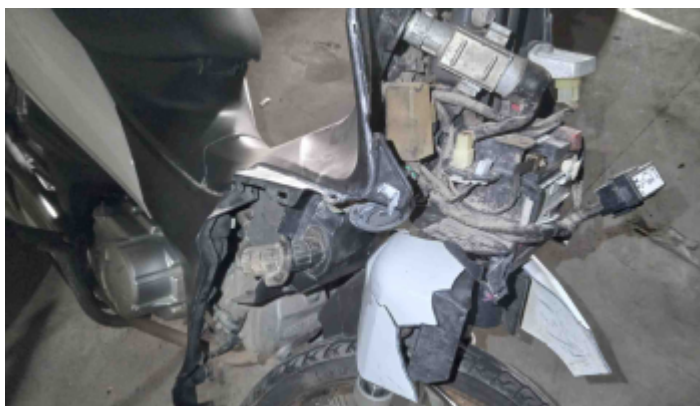
Foto Avaria Carenagem Esquerda

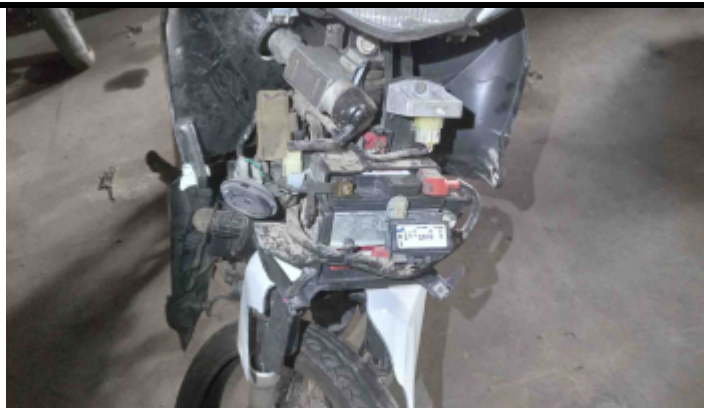
Foto Avaria Carenagem Frontal

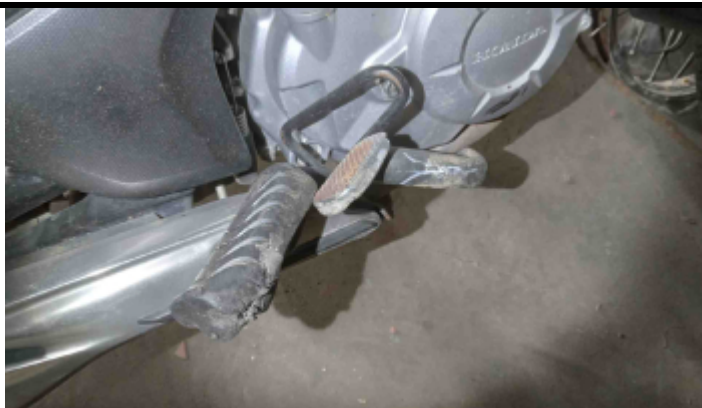
Foto Avaria Pedal

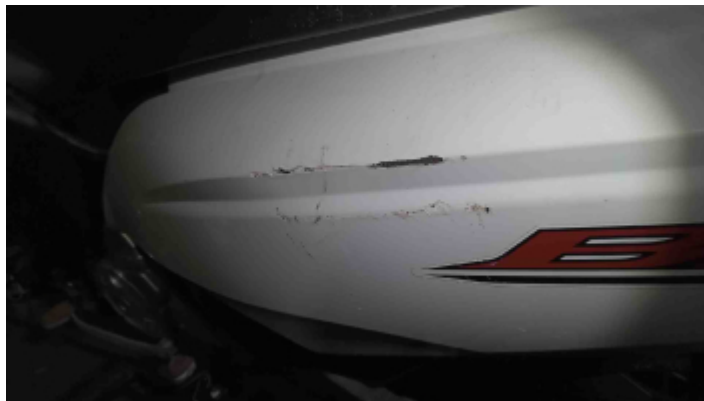
Foto Avaria Rabeta

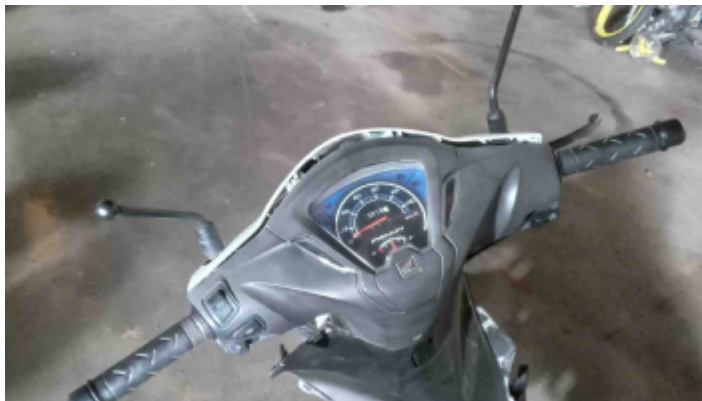
Foto Avaria Retrovisor

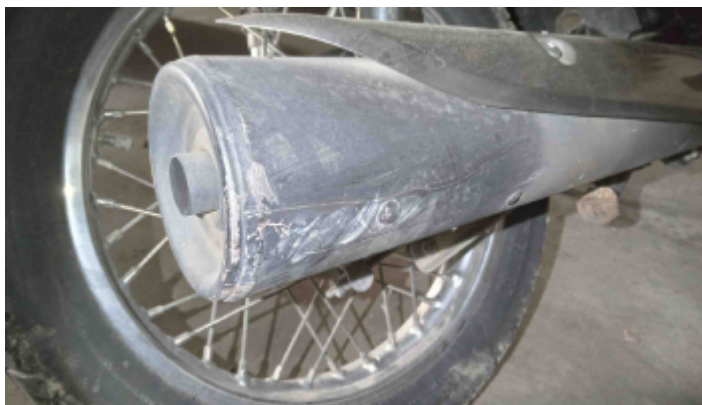
Foto Avaria Escapamento

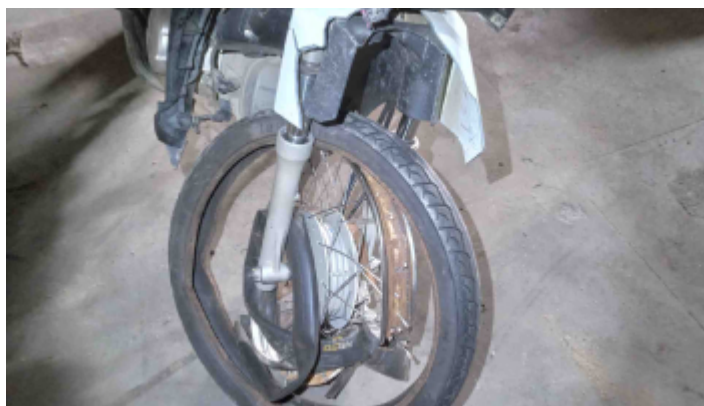
Foto Avaria Roda
