Cliente  
**VIP LEILÕES GESTÃO E LOGÍSTICA**

| PLACA | CHASSI | CHASSI BIN | MARCA/MODELO | |
|---|---|---|---|---|
| <b>SNQ8B39</b> | <b>9C2KD0810RR029883</b> | <b>9C2KD0810RR029883</b> | <b>HONDA/NXR160 BROS</b> | |
| <b>2023</b> | <b>2024</b> | <b>KD08E1R030081</b> | <b>KD08E1R030081</b> | <b>VERMELHA</b> |

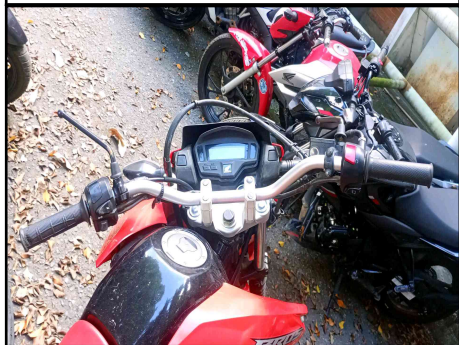
PAINEL DE INSTRUMENTOS

| <b>PAINEL</b> | | <b>DANIFICADO(A)</b> |

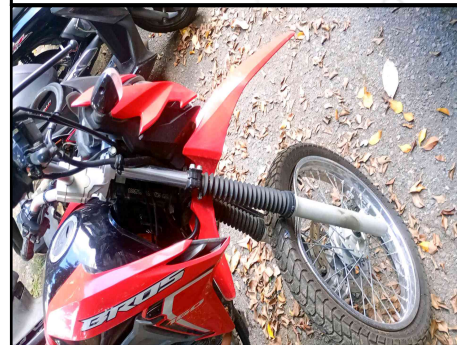
GARFO DIANTEIRO DIREITO

| <b>GARFO DIANTEIRO DIREITO</b> | | <b>DANIFICADO(A)</b> |

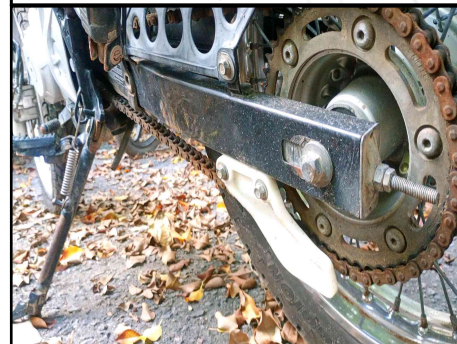
GARFO/BALANÇA TRASEIRO LADO ESQUERDO

| <b>BALANÇA TRASEIRA ESQUERDA</b> | | <b>DANIFICADO(A)</b> |

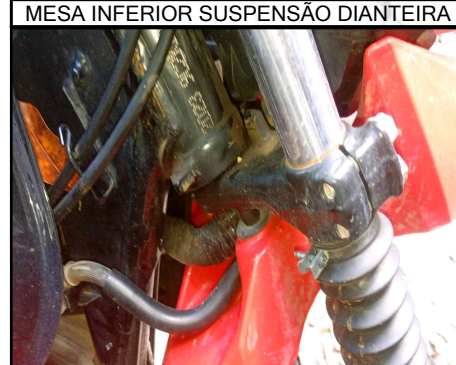
**MESA INFERIOR SUSPENSÃO DIANTEIRA**

| <b>MESA INFERIOR</b> | | <b>DANIFICADO(A)</b> |

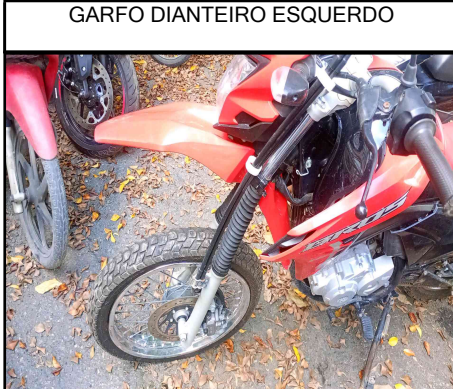
**GARFO DIANTEIRO ESQUERDO**

| <b>GARFO DIANTEIRO ESQUERDO</b> | | <b>DANIFICADO(A)</b> |

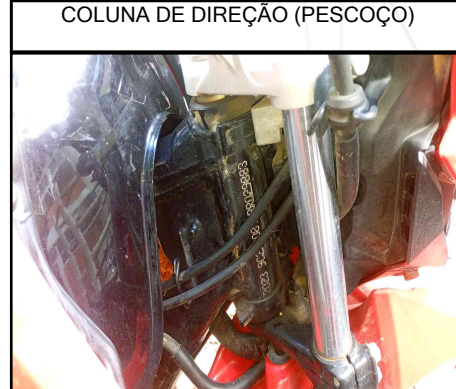
**COLUNA DE DIREÇÃO (PESCOÇO)**

| <b>COLUNA DE DIREÇÃO</b> | | <b>DANIFICADO</b> |

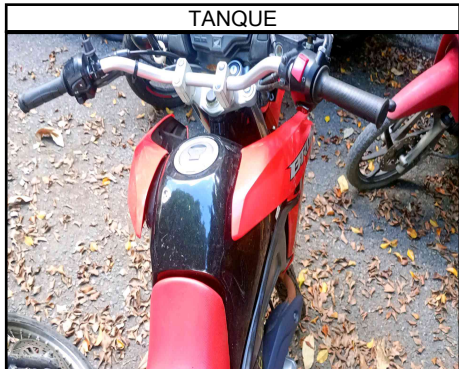
TANQUE

| <b>TANQUE</b> | | <b>DANIFICADO(A)</b> |

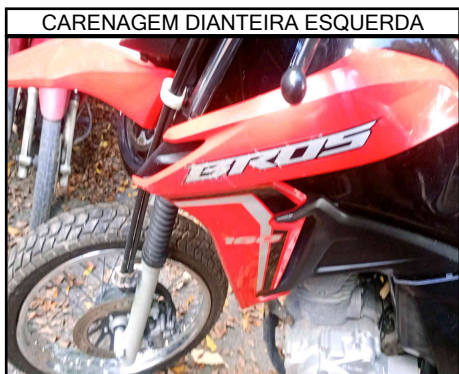
CARENAGEM DIANTEIRA ESQUERDA

| <b>CARENAGEM ESQUERDA</b> | | <b>DANIFICADO(A)</b> |
