Cliente  
**VIP LEILÕES GESTÃO E LOGÍSTICA**

| PLACA | CHASSI | CHASSI BIN | MARCA/MODELO | |
|---|---|---|---|---|
| <b>RZO0B55</b> | <b>9BHCN51AANP322537</b> | <b>9BHCN51AANP322537</b> | <b>HYUNDAI HB20 10M SENSE</b> | |
| <b>2022</b> | <b>2022</b> | <b>SP0359878</b> | <b>SP0359878</b> | <b>PRATA</b> |

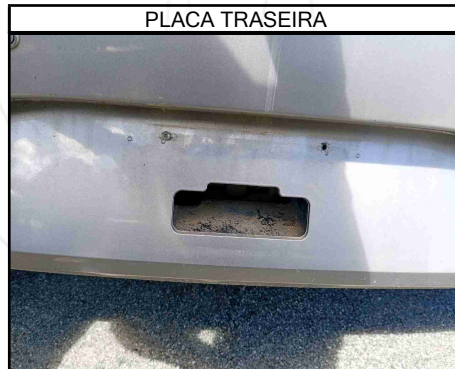
| PLACA TRASEIRA | | AUSENTE |

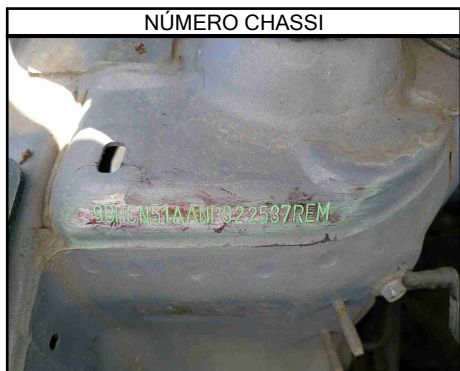
NÚMERO CHASSI

| NÚMERO DO CHASSI | | REMARCADO |

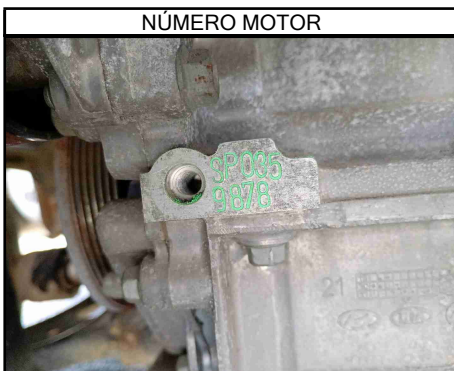
NÚMERO MOTOR

| NÚMERO DO MOTOR | | REMARCADO |

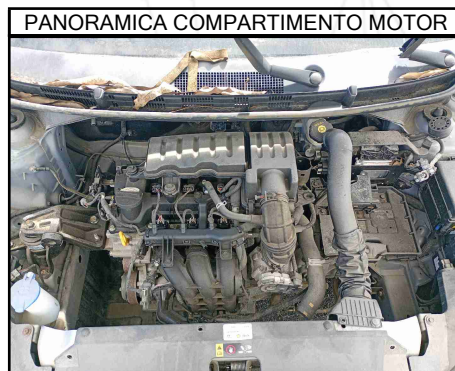
NUMERO DO CHASSI E MOTOR REMARCADO, CHASSI NÃO CONSTA COMO REMARCADO NA PESQUISA + PANORAMICA COMPARTIMENTO MOTOR PEÇAS FALTANTES + HODÔMETRO DESLIGADO + ASSOALHO CENTRAL DIREITO DANIFICADO(A) + ASSOALHO CENTRAL ESQUERDO DANIFICADO(A) + CAIXA DE AR/ SOLEIRA ESQUERDA DANIFICADO(A) + CAIXA DE AR/SOLEIRA DIREITA DANIFICADO(A) + ETIQUETA ETA COLUNA AUSENTE + ETIQUETA ETA COMPARTIMENTO MOTOR AUSENTE + PLACA TRASEIRA AUSENTE

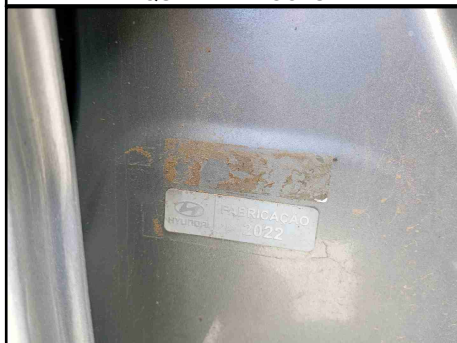
ETIQUETA ETA COLUNA

| ETIQUETA ETA DA COLUNA | | AUSENTE |

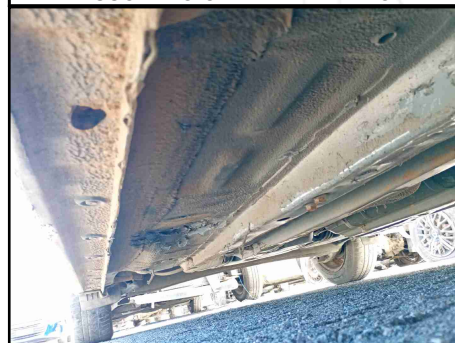
| ASSOALHO CENTRAL DIREITO | | DANIFICADO(A) |

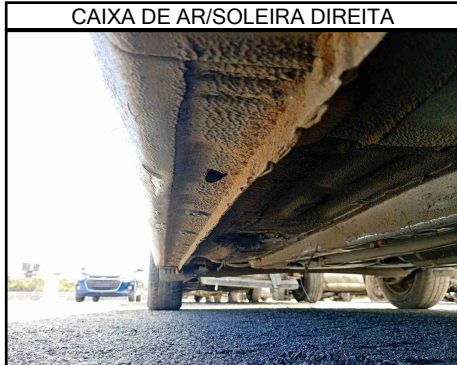
CAIXA DE AR/SOLEIRA DIREITA

| CAIXA DE AR DIREITA | | DANIFICADO(A) |

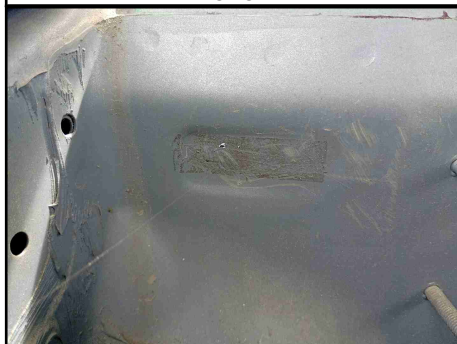
ETIQUETA ETA COMPARTIMENTO MOTOR

| ETIQUETA ETA DO MOTOR | | AUSENTE |

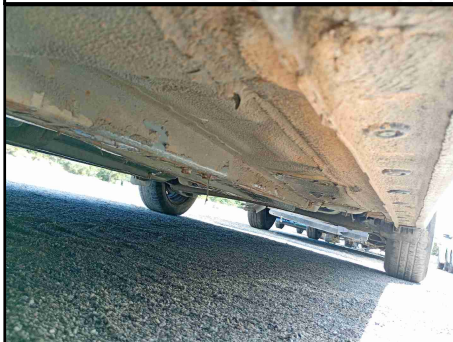
| ASSOALHO CENTRAL ESQUERDO | | DANIFICADO(A) |

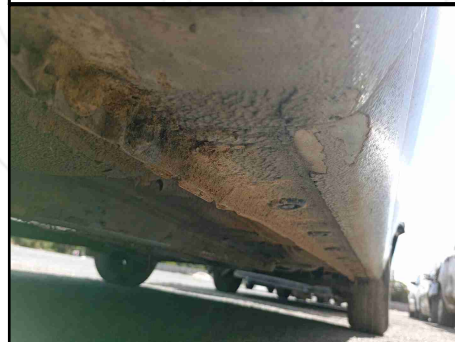
CAIXA DE AR/ SOLEIRA ESQUERDA

| CAIXA DE AR ESQUERDA | | DANIFICADO(A) |
