Cliente  
**BANCO BRADESCO FINANCIAMENTOS S**

| | | | <b>CHEVROLET ONIX PLUS</b> | |
| <b>2022</b> | <b>2023</b> | | <b>10MT LT2</b> | <b>VERMELHA</b> |

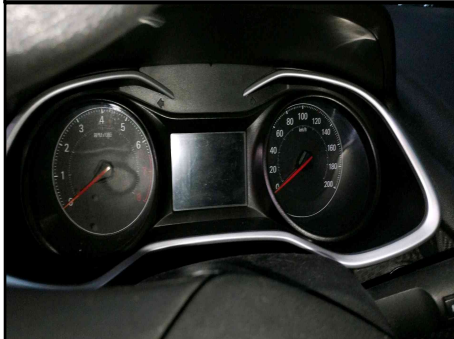
HODÔMETRO

**HODÔMETRO INACESSÍVEL**  
**ASSOALHO CENTRAL DIREITO DANIFICADO(A)**  
**ASSOALHO CENTRAL ESQUERDO DANIFICADO(A)**  
**CAIXA DE ESTEPE DANIFICADO**  
**VEÍCULO COM KIT GNV**

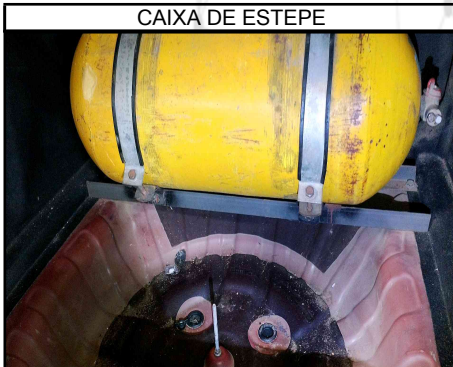
| CAIXA DE ESTEPE | | DANIFICADO |

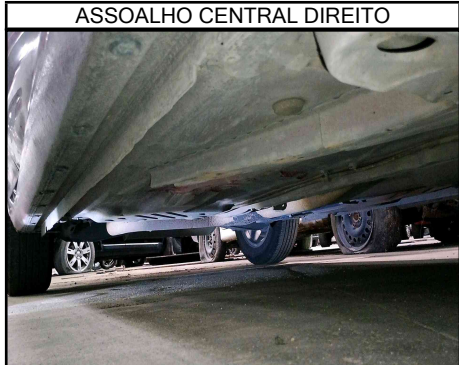
| ASSOALHO CENTRAL DIREITO | | DANIFICADO(A) |

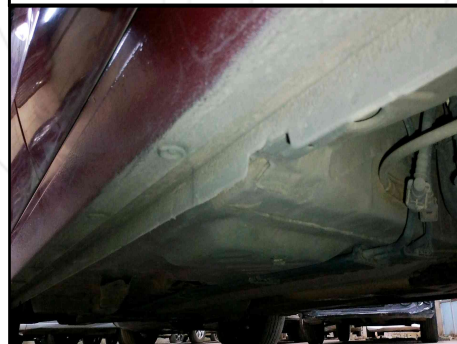
**ASSOALHO CENTRAL ESQUERDO**

| ASSOALHO CENTRAL ESQUERDO | | DANIFICADO(A) |
