**CLIENTE**

**DADOS DO VEÍCULO**

| | | | <b>NISSAN NISSAN SENTRA</b> | |
| | | | <b>20 FLEX</b> | |

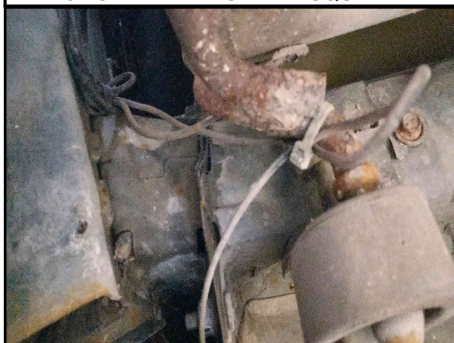
**CAIXA DE AR DIREITA REPARADA, CAIXA DE ESTEPE DANIFICADA, LONGARINA TRASEIRA DIREITA DANIFICADA, LONGARINA TRASEIRA ESQUERDA DANIFICADA.**

| LONGARINA TRASEIRA ESQUERDA | | <b>DANIFICADO</b> |

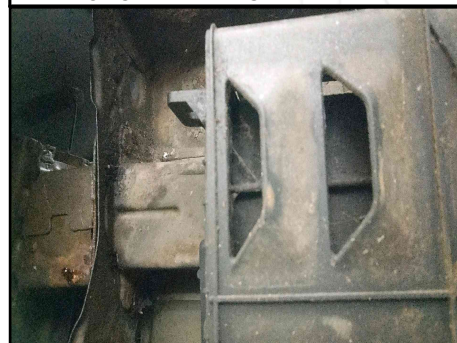
| LONGARINA TRASEIRA DIREITA | | <b>DANIFICADO</b> |

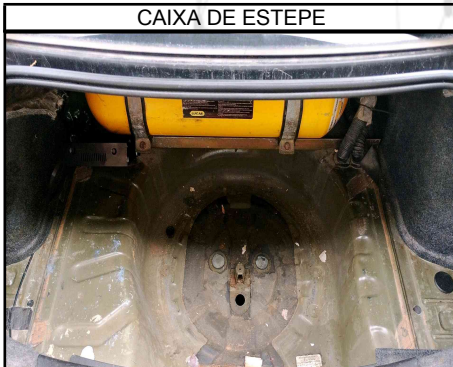
| CAIXA DE ESTEPE | | DANIFICADO |

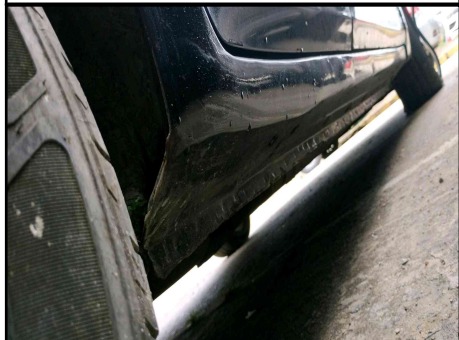
CAIXA DE AR/SOLEIRA DIREITA

| CAIXA DE AR DIREITA | | DANIFICADO(A) |
