Cliente  
**BANCO BRADESCO FINANCIAMENTOS S**

**DADOS DO VEÍCULO**

| | | | <b>MERCEDES BENZ MBENZ</b> |

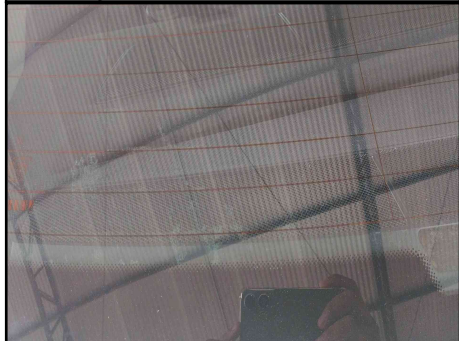
GRAVAÇÃO VIDRO TAMPA PORTA MALAS

| GRAVAÇÃO DO VIGIA TRASEIRO | | SEM GRAVAÇÃO |
