Cliente  
**CARBUY AUTOMOTIVE BUSINESS LTDA**

**DADOS DO VEÍCULO**

| ANO FABRICAÇÃO | ANO MODELO | MOTOR BIN | <b>FORD FIESTA FLEX</b> | |

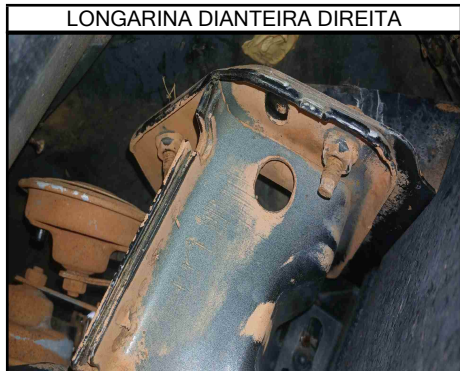
| LONGARINA DIANTEIRA DIREITA | | DANIFICADO(A) |

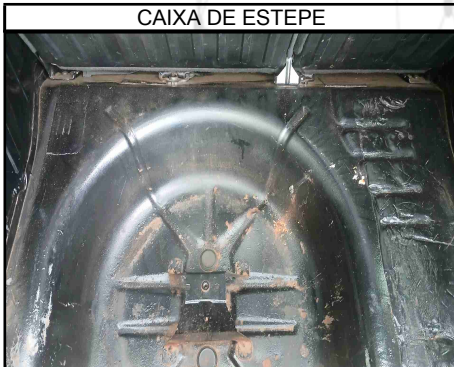
| CAIXA DE ESTEPE | | DANIFICADO |

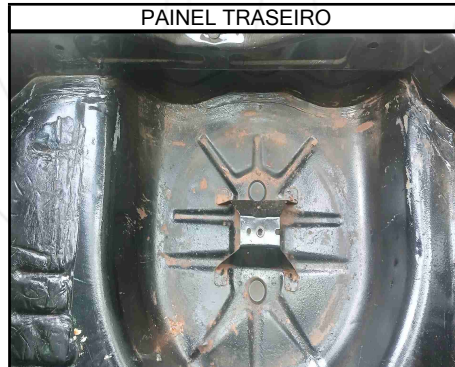
ASSOALHO CENTRAL DIREITO DANIFICADO(A) / ASSOALHO CENTRAL ESQUERDO DANIFICADO(A) / CAIXA DE AR/ SOLEIRA ESQUERDA DANIFICADO(A) / CAIXA DE ESTEPE DANIFICADO / GRAVAÇÃO VIDRO TRASEIRO DIREITO REMARCADO / LONGARINA DIANTEIRA DIREITA DANIFICADO(A) / PAINEL TRASEIRO DANIFICADO

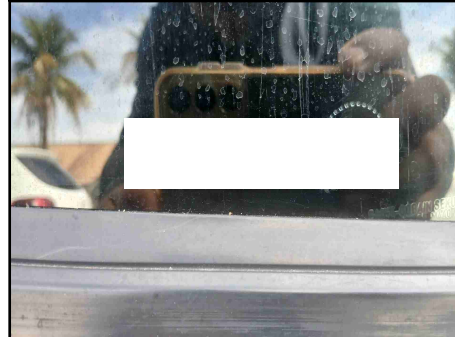
GRAVAÇÃO VIDRO TRASEIRO DIREITO

| GRAVAÇÃO DO VIDRO TRASEIRO DIREITO | | REMARCATO |

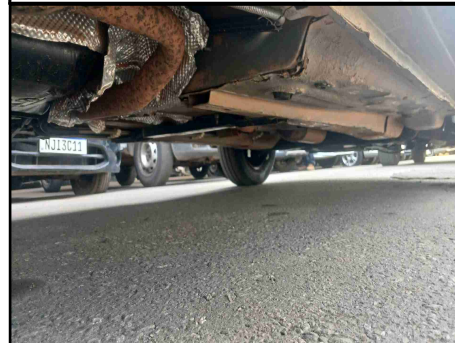
| ASSOALHO CENTRAL DIREITO | | DANIFICADO(A) |

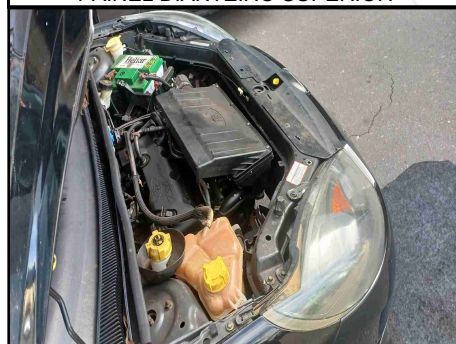
| PAINEL DIANTEIRO SUPERIOR | | DANIFICADO(A) |

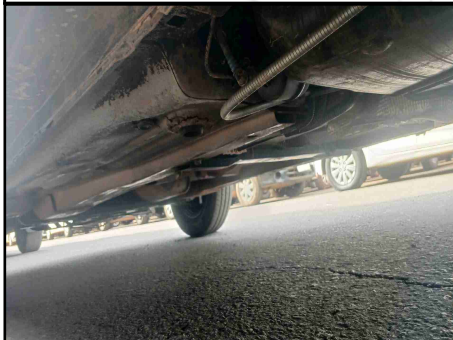
**ASSOALHO CENTRAL ESQUERDO**

| ASSOALHO CENTRAL ESQUERDO | | DANIFICADO(A) |

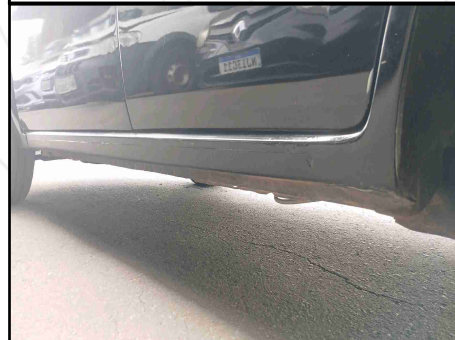
**CAIXA DE AR/ SOLEIRA ESQUERDA**

| CAIXA DE AR ESQUERDA | | DANIFICADO(A) |
