Cliente  
**BANCO BRADESCO FINANCIAMENTOS S.A.**

#### DADOS DO VEÍCULO

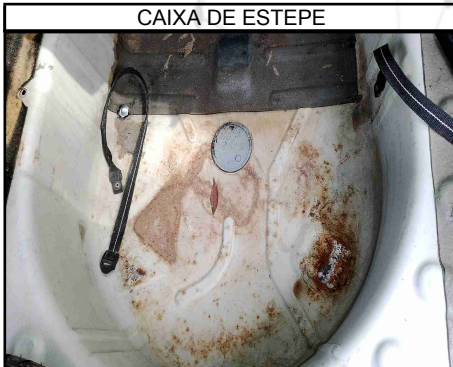
**CAIXA DE ESTEPE**

**DANIFICADO / GRAVAÇÃO VIDRO PARABRISA SEM GRAVAÇÃO**

| CAIXA DE ESTEPE | | DANIFICADO |

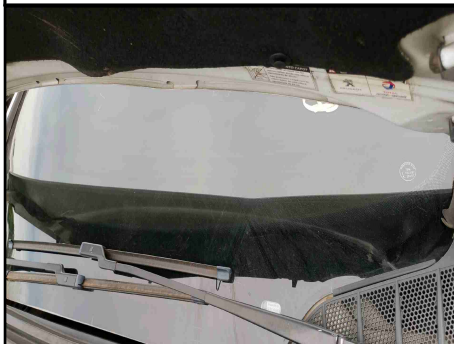
GRAVAÇÃO VIDRO PARABRISA

| GRAVAÇÃO DO VIDRO DO PARA-BRISA | ⚠ | SEM GRAVAÇÃO |
