Cliente  
**CARBUY AUTOMOTIVE BUSINESS LTDA**

| | | | <b>CHEVROLET CELTA 10L</b> | |
| <b>2013</b> | <b>2014</b> | | | <b>PRATA</b> |

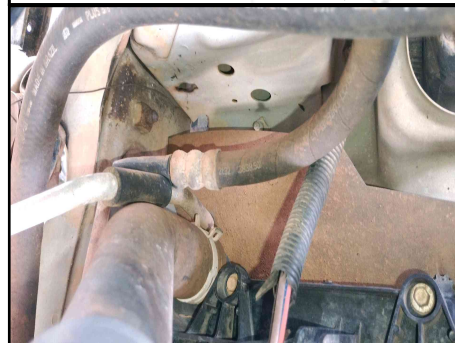
| LONGARINA DIANTEIRA ESQUERDA | | DANIFICADO(A) |

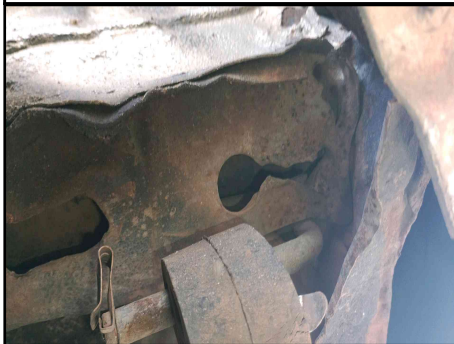
| LONGARINA TRASEIRA ESQUERDA | | DANIFICADO |

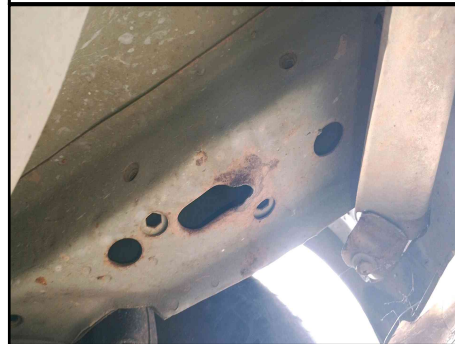
| LONGARINA TRASEIRA DIREITA | | DANIFICADO |

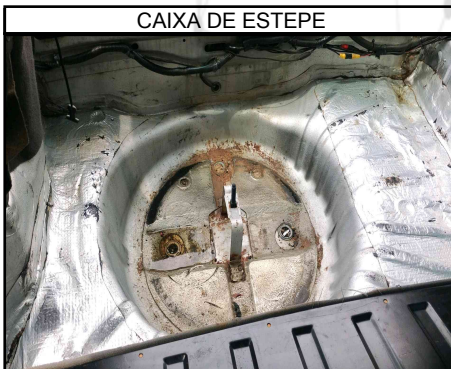
**CAIXA DE ESTEPE**

| CAIXA DE ESTEPE | | DANIFICADO |

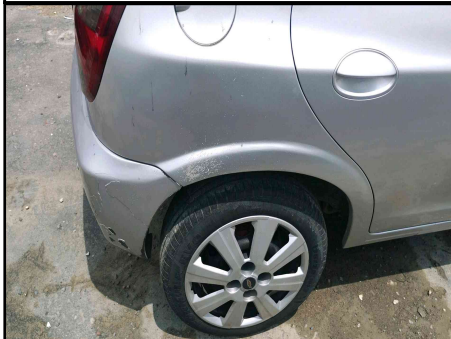
**CAIXA DE RODA TRASEIRA DIREITA**

| CAIXA DE RODA TRASEIRA DIREITA | | REPARADO(A) |

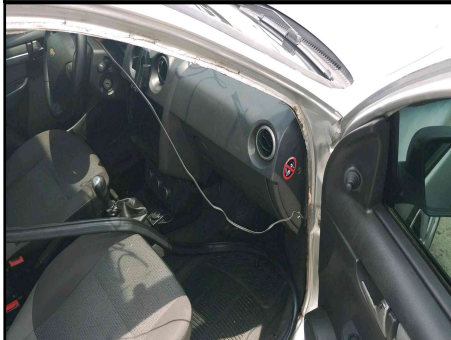
**COLUNA A DIREITA**

| COLUMNA A DIREITA | | DANIFICADO(A) |

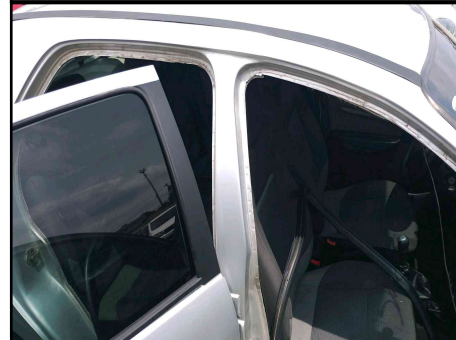
**COLUNA CENTRAL DIREITA**

| COLUMNA CENTRAL DIREITA | | DANIFICADO(A) |

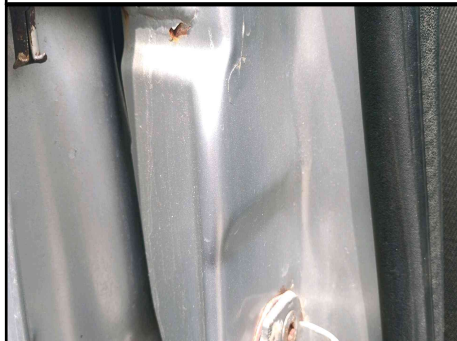
**ETIQUETA ETA COLUNA**

| ETIQUETA ETA DA COLUMNA | | AUSENTE |

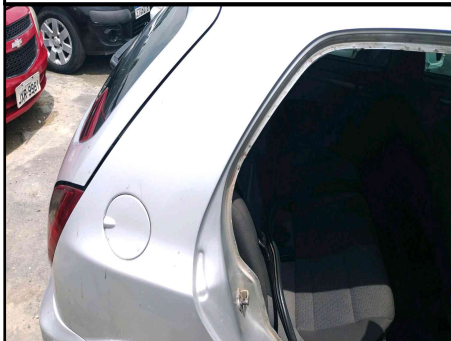
**COLUNA C DIREITA**

| COLUMNA C DIREITA | | DANIFICADO(A) |

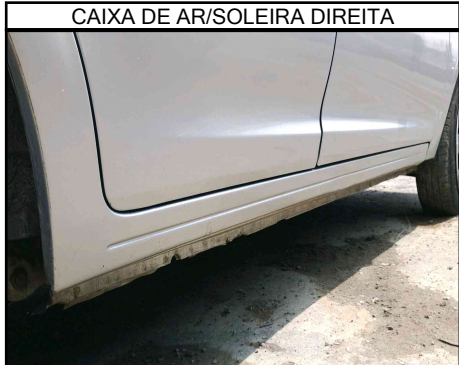
CAIXA DE AR/SOLEIRA DIREITA

| CAIXA DE AR DIREITA | | DANIFICADO(A) |

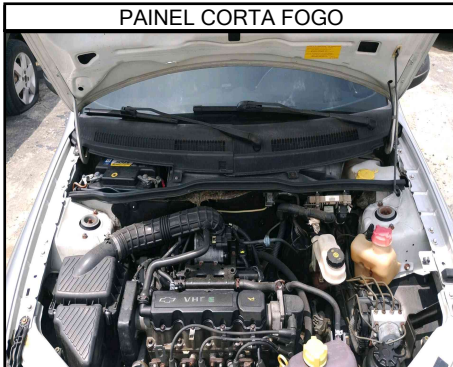
PAINEL CORTA FOGO

| PAINEL CORTA-FOGO | | DANIFICADO(A) |

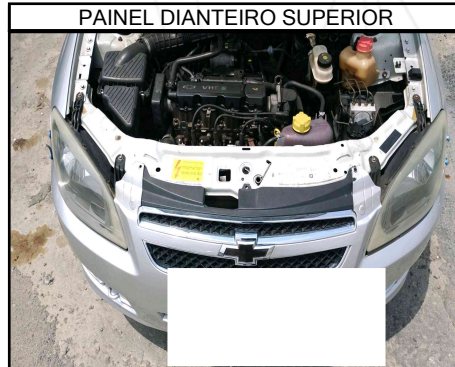
| PAINEL DIANTEIRO SUPERIOR | | DANIFICADO(A) |

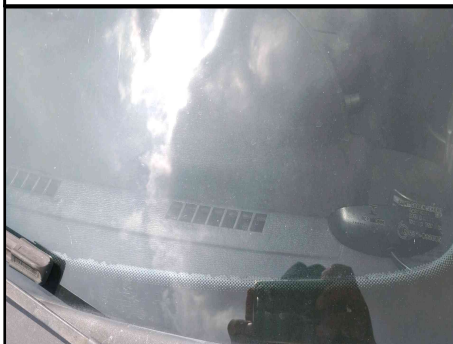
GRAVAÇÃO VIDRO PARABRISA

| GRAVAÇÃO DO VIDRO DO PARA-BRISA | | SEM GRAVAÇÃO |

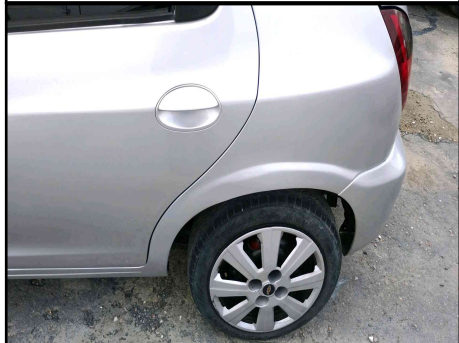
**CAIXA DE RODA TRASEIRA ESQUERDA**

| CAIXA DE RODA TRASEIRA ESQUERDA | | REPARADO(A) |
