Cliente  
**BANCO BRADESCO SA**

**DADOS DO VEÍCULO**

| | | | <b>VOLKSWAGEN 24.250 CNC</b> | |

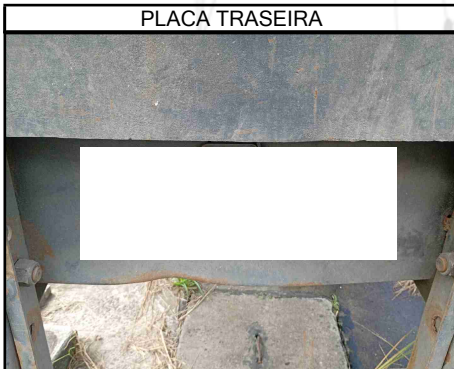
| PLACA TRASEIRA | | DANIFICADO(A) |

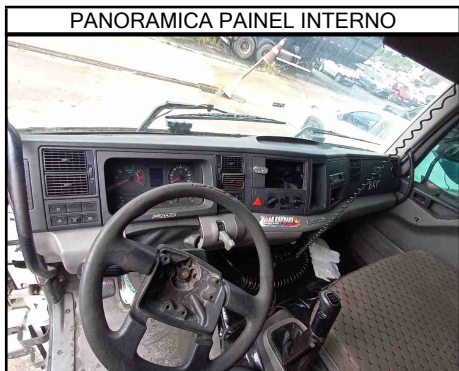
GRAVAÇÃO VIDRO PORTA DIREITA SEM GRAVAÇÃO  
GRAVAÇÃO VIDRO PORTA ESQUERDA SEM GRAVAÇÃO  
PANORAMICA PAINEL INTERNO FALTANDO PEÇAS  
HODÔMETRO INACESSÍVEL  
CAIXA DE RODA DIANTEIRA DIREITA DANIFICADO(A)  
CAIXA DE RODA DIANTEIRA ESQUERDA DANIFICADO(A)  
PARACHOQUE TRASEIRO DANIFICADO(A)  
PLACA TRASEIRA DANIFICADO(A)  
PLACA DIANTEIRA DANIFICADA  
ETIQUETA ETA COLUNA - PLAQUETA COM NUMERAÇÃO ILEGÍVEL OU INCOMPLETA  
ETIQUETA ETA COMPARTIMENTO MOTOR COM NUMERAÇÃO ILEGÍVEL OU INCOMPLETA

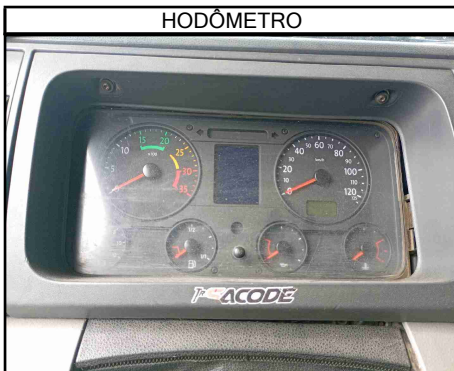
HODÔMETRO

| <b>DIESEL</b> | | | <b>INACESSÍVEL</b> | |

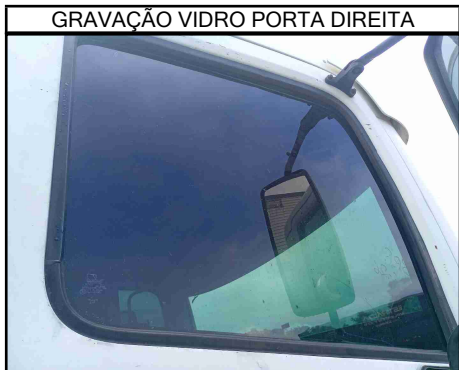
GRAVAÇÃO VIDRO PORTA DIREITA

| GRAVAÇÃO DO VIDRO DA PORTA DIREITA | | SEM GRAVAÇÃO |

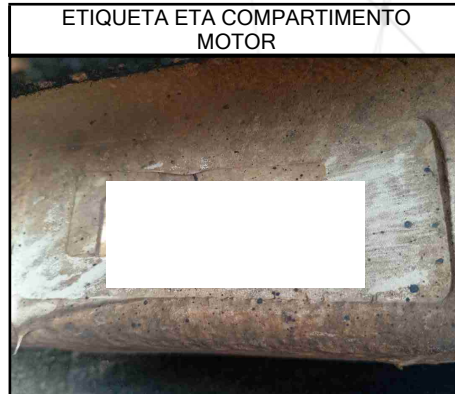
ETIQUETA ETA COMPARTIMENTO  
MOTOR

| ETIQUETA ETA DO COMPARTIMENTO | | COM NUMERAÇÃO ILEGÍVEL OU INCOMPLETA |

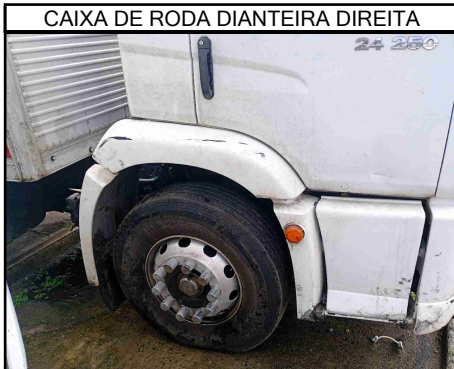
| CAIXA DE RODA DIANTEIRA DIREITA | | DANIFICADO(A) |

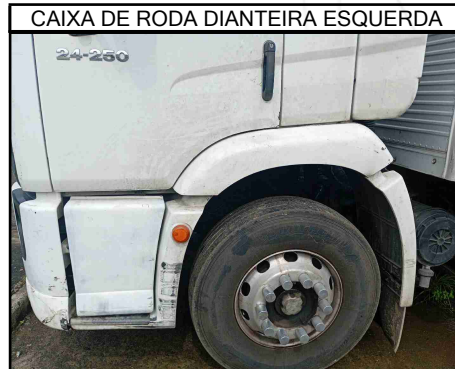
| CAIXA DE RODA DIANTEIRA ESQUERDA | | DANIFICADO(A) |

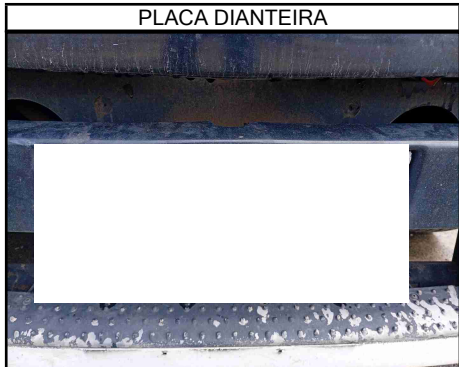
| PLACA DIANTEIRA | | DANIFICADA |

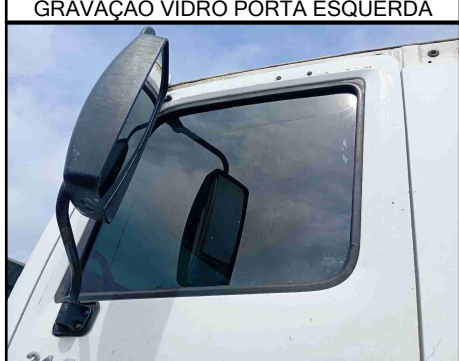
GRAVAÇÃO VIDRO PORTA ESQUERDA

| GRAVAÇÃO DO VIDRO DA PORTA ESQUERDA | | SEM GRAVAÇÃO |
