**CLIENTE**

Cliente  
**CARBUY AUTOMOTIVE BUSINESS LTDA**

**DADOS DO VEÍCULO**

| | | | <b>RENAULT/SANDERO</b> | |

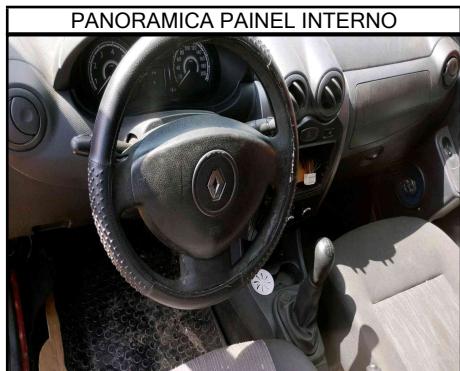
PANORAMICA PAINEL INTERNO

GRAVAÇÃO VIDRO TAMPA PORTA MALAS SEM GRAVAÇÃO  
PANORÂMICA PAINEL INTERNO FALTANDO PEÇAS  
HODÔMETRO INACESSÍVEL  
CAIXA DE AR/ SOLEIRA ESQUERDA DANIFICADO(A)  
CAIXA DE AR/SOLEIRA DIREITA DANIFICADO(A)  
CAIXA DE RODA TRASEIRA DIREITA DANIFICADO(A)  
CAIXA DE RODA TRASEIRA ESQUERDA DANIFICADO(A)  
LONGARINA DIANTEIRA DIREITA DANIFICADO(A)  
PAINEL DIANTEIRO SUPERIOR DANIFICADO(A)  
TETO DANIFICADO(A)  
CAIXA DE ESTEPE DANIFICADO

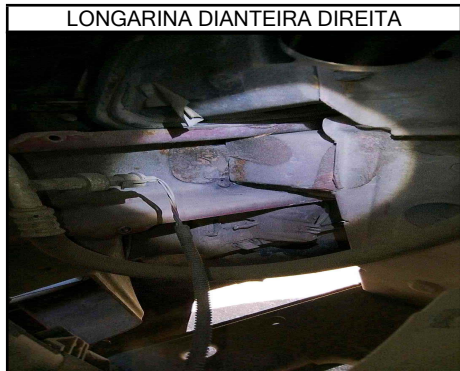
| LONGARINA DIANTEIRA DIREITA | | DANIFICADO(A) |

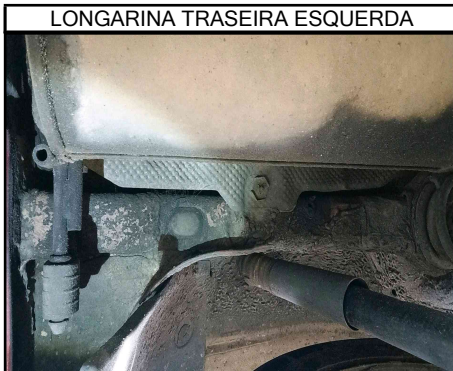
| LONGARINA TRASEIRA ESQUERDA | | DANIFICADO |

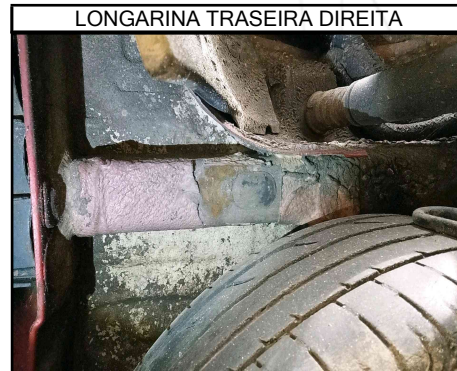
| LONGARINA TRASEIRA DIREITA | | DANIFICADO |

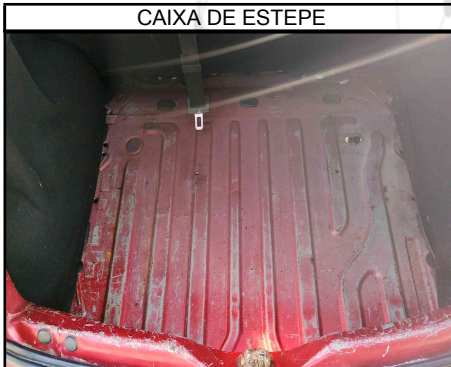
| CAIXA DE ESTEPE | | DANIFICADO |

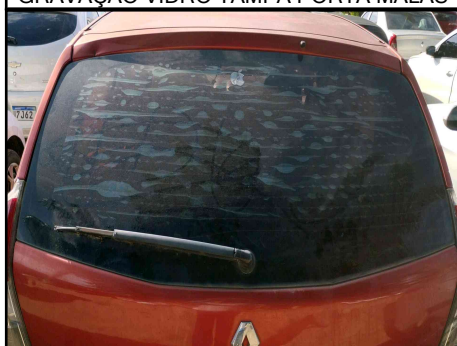
GRAVAÇÃO VIDRO TAMPA PORTA MALAS

| GRAVAÇÃO DO VIGIA TRASEIRO | | SEM GRAVAÇÃO |

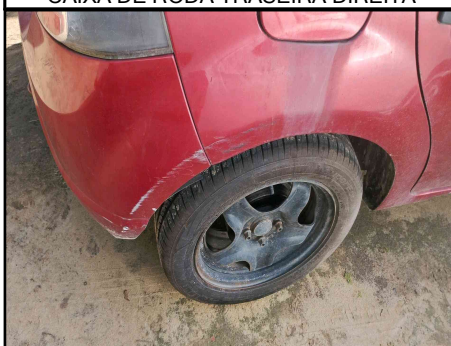
| CAIXA DE RODA TRASEIRA DIREITA | | DANIFICADO(A) |

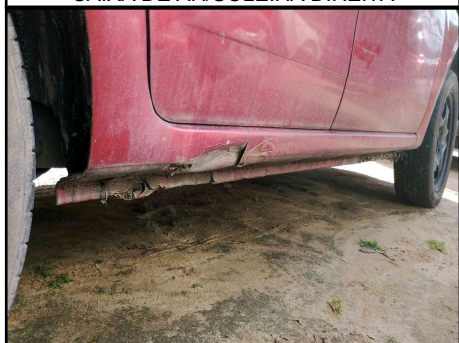
CAIXA DE AR/SOLEIRA DIREITA

| CAIXA DE AR DIREITA | | DANIFICADO(A) |

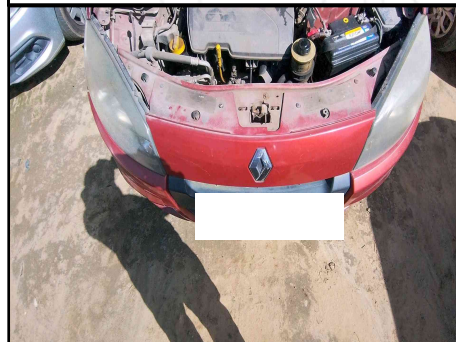
| PAINEL DIANTEIRO SUPERIOR | | DANIFICADO(A) |

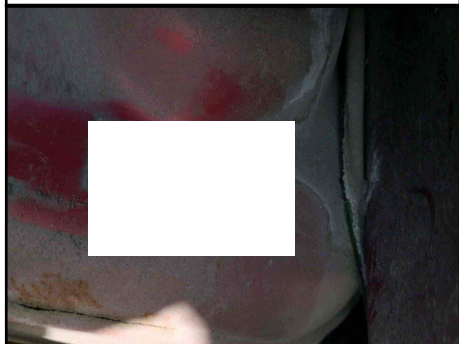
ETIQUETA ETA COMPARTIMENTO  
MOTOR

| ETIQUETA ETA DO MOTOR | | COM NUMERAÇÃO ILEGÍVEL OU INCOMPLETA |

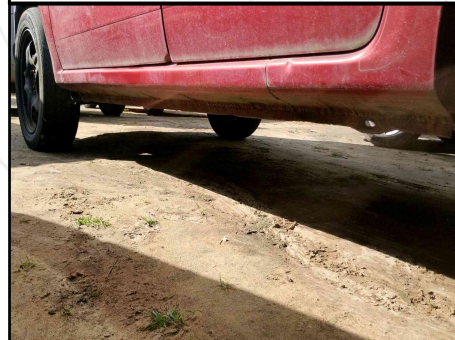
CAIXA DE AR/ SOLEIRA ESQUERDA

| CAIXA DE AR ESQUERDA | | DANIFICADO(A) |

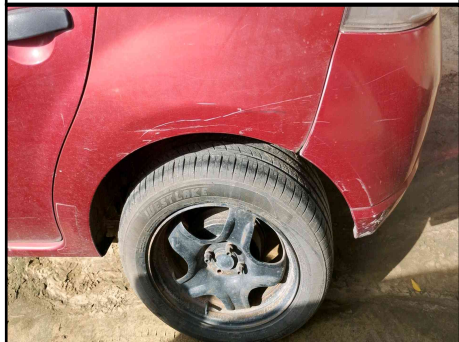
| CAIXA DE RODA TRASEIRA ESQUERDA | | DANIFICADO(A) |
