Local: VIP LEILÕES (SP)

Placa: DIO3F30 Marca: RENAULT Modelo: KWID (INTENSE 1.0 12V SCe ) Cód. Molicar: 04004403-8  
Chassi: 93YRBB007LJ138145 Motor: B4DA402Q157310 Cor: Branca Portas: 4 Ano/Modelo: 2019 / 2020  
Chassi BIN: 93YRBB007LJ138145 Motor BIN: B4DA402Q157310 Cor BIN: BRANCA Combustível BIN: ALCOOL/GASOLINA  
Câmbio: MANUAL Combustível: Alcool/Gasolina Renavam: 01205392758 KM: Digital N/V Cód. Fipe: 025267-0

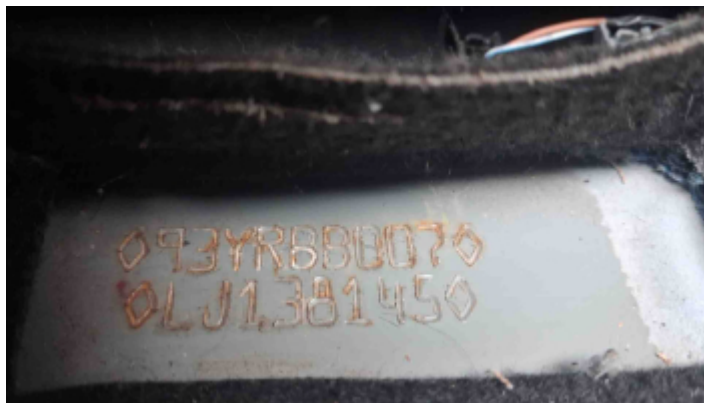
1.2.1 - Dentro dos padrões habituais do fabricante, não apresentado anormalidade.

Foto da gravação do chassi : 93YRBB0070LJ138145

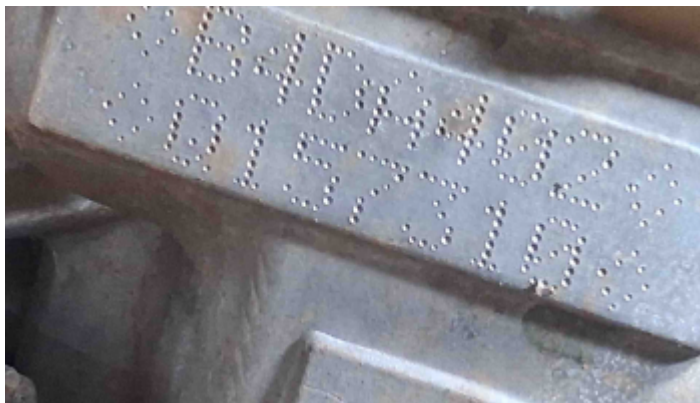
4.2.1 - Dentro dos padrões habituais do fabricante, não apresentado anormalidade.

Foto do número do motor : B4DA402Q157310

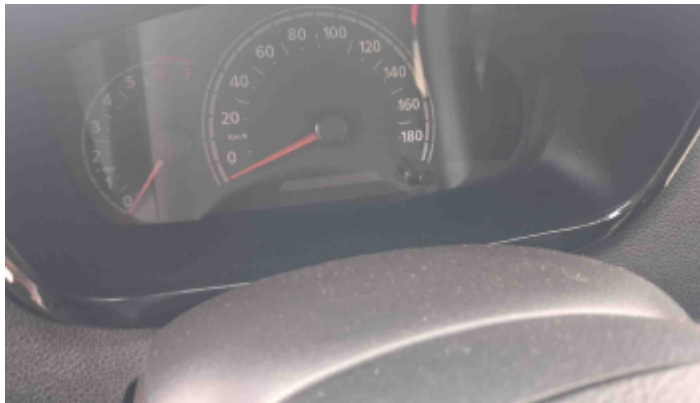
**VII - Conservação****RUIM****VIII - Comentários****NÃO FOI POSSÍVEL COLETAR A QUILOMETRAGEM, VEÍCULO NÃO LIGA O CONTATO.****VEÍCULO APRESENTA DANOS NO CONJUNTO ESTRUTURAL DO MONOBLOCO (CAIXA DE AR DIREITA/ESQUERDA, ASSOALHO DO MONO BLOCO, COLUNAS ESQUERDA, AVARIADOS) NECESSÁRIO LAUDO TÉCNICO DO INMETRO.**

Foto do odômetro

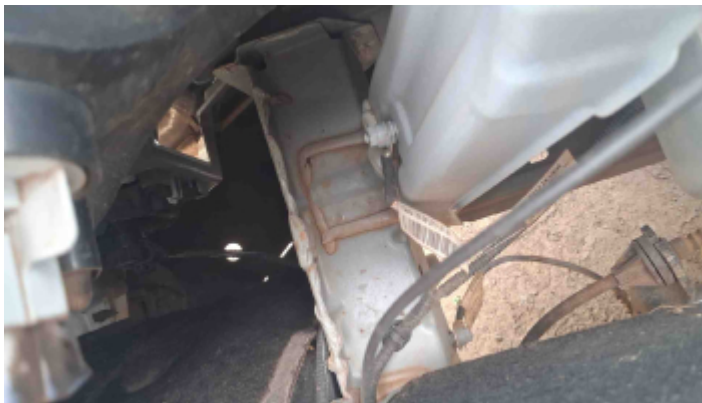
Foto Estrutura Longarina Esquerda

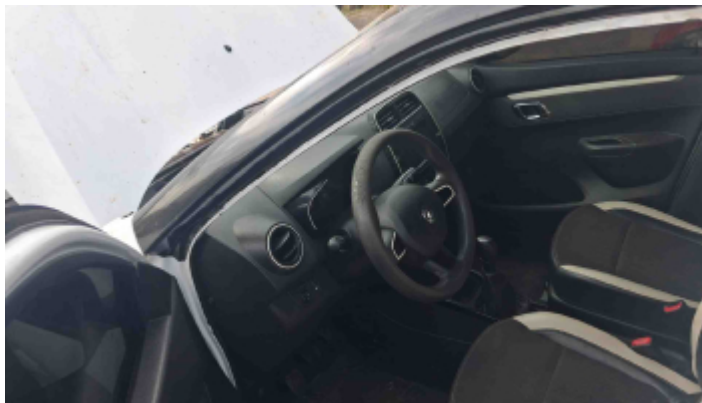
Foto Estrutura Coluna Dianteira Esquerda

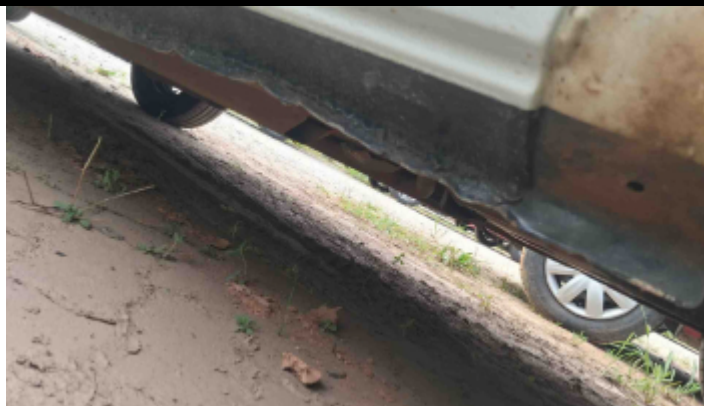
Foto Estrutura Assoalho

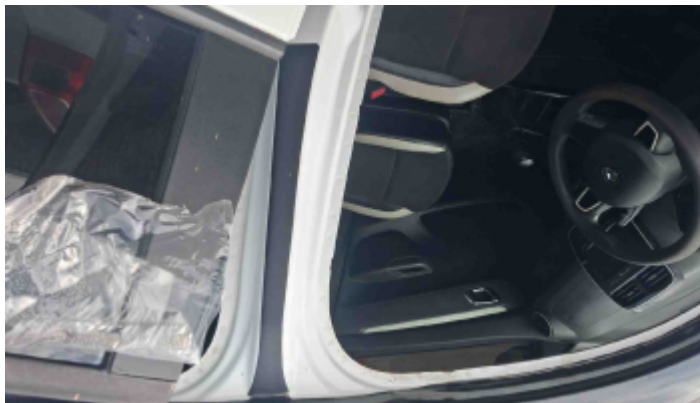
Foto Estrutura Coluna Central Esquerda

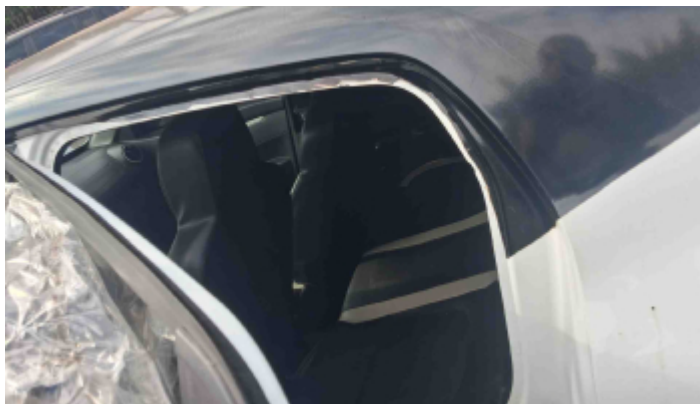
Foto Estrutura Coluna Traseira Esquerda
