Cliente  
**CARBUY AUTOMOTIVE BUSINESS LTDA**

**DADOS DO VEÍCULO**

| | | | <b>CHEVROLET ONIX 10MT</b> | |

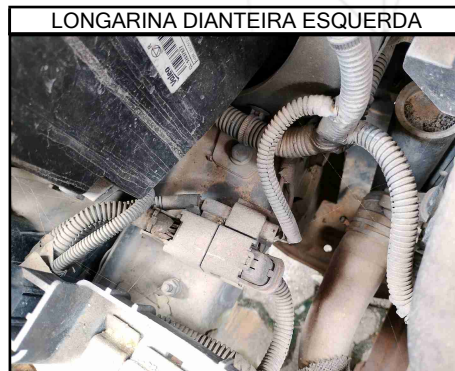
| LONGARINA DIANTEIRA ESQUERDA | | DANIFICADO(A) |

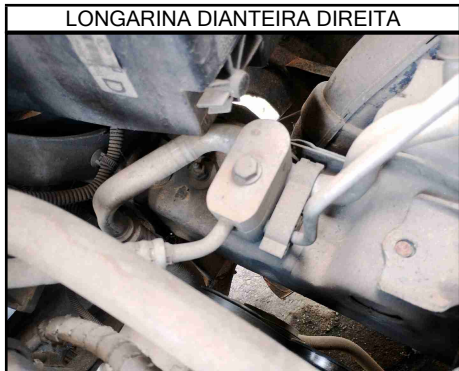
| LONGARINA DIANTEIRA DIREITA | | DANIFICADO(A) |

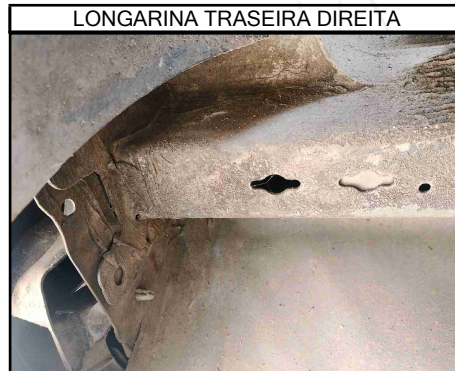
| LONGARINA TRASEIRA DIREITA | | DANIFICADO |

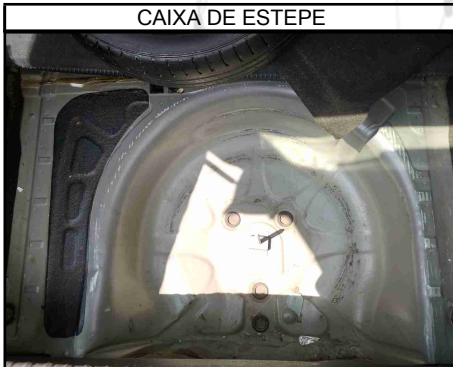
| CAIXA DE ESTEPE | | DANIFICADO |

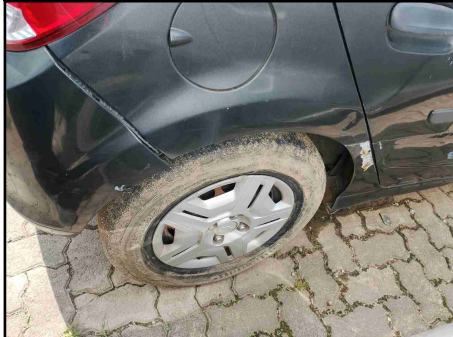
| CAIXA DE RODA TRASEIRA DIREITA | | DANIFICADO(A) |

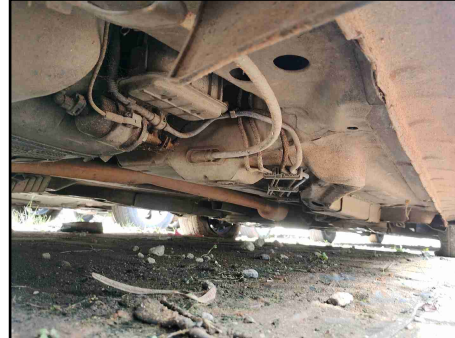
| ASSOALHO CENTRAL DIREITO | | DANIFICADO(A) |

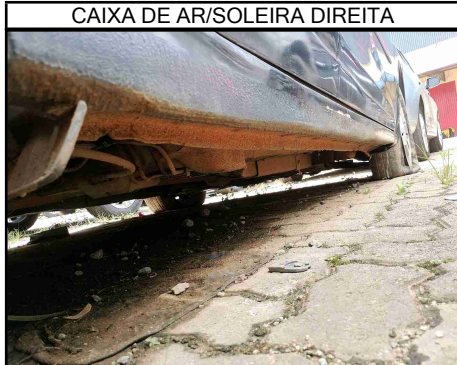
CAIXA DE AR/SOLEIRA DIREITA

| CAIXA DE AR DIREITA | | DANIFICADO(A) |

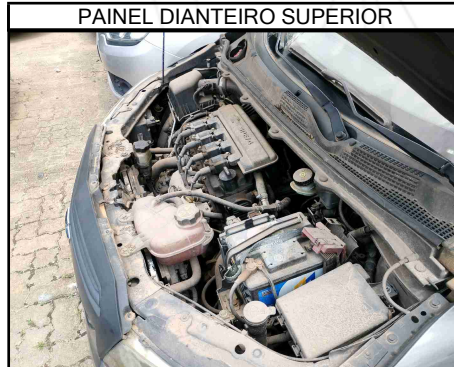
| PAINEL DIANTEIRO SUPERIOR | | DANIFICADO(A) |

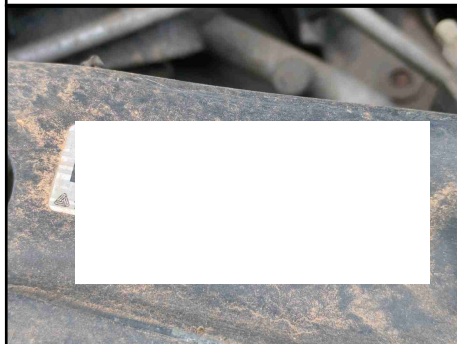
ETIQUETA ETA COMPARTIMENTO  
MOTOR

| ETIQUETA ETA DO MOTOR | | DANIFICADA |

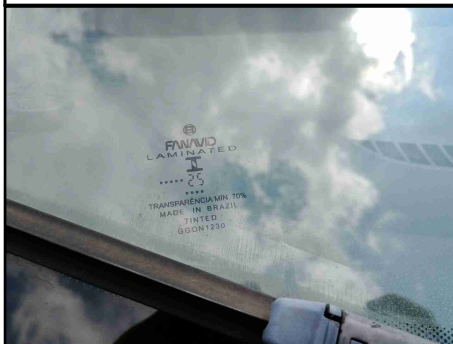
GRAVAÇÃO VIDRO PARABRISA

| GRAVAÇÃO DO VIDRO DO PARA-BRISA | | SEM GRAVAÇÃO |

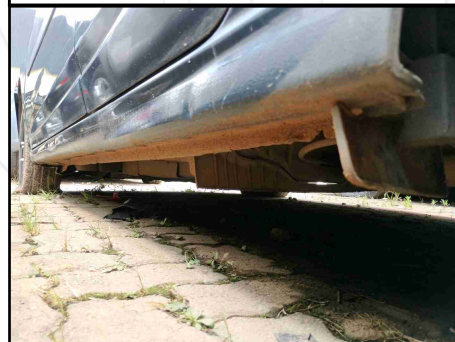
CAIXA DE AR/ SOLEIRA ESQUERDA

| CAIXA DE AR ESQUERDA | | DANIFICADO(A) |

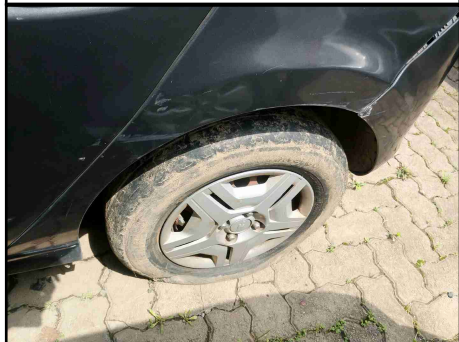
| CAIXA DE RODA TRASEIRA ESQUERDA | | DANIFICADO(A) |
