Cliente  
**BANCO BRADESCO FINANCIAMENTOS S**

**DADOS DO VEÍCULO**

| | | | <b>CHEVROLET COBALT 14</b> | |

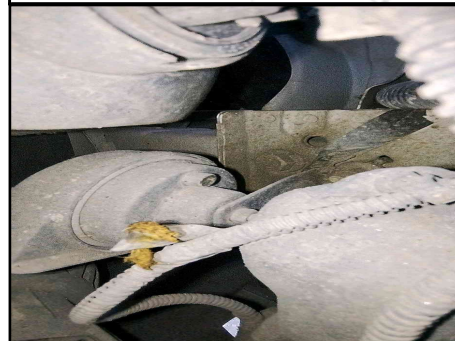
| LONGARINA DIANTEIRA ESQUERDA | | <b>DANIFICADO(A)</b> |

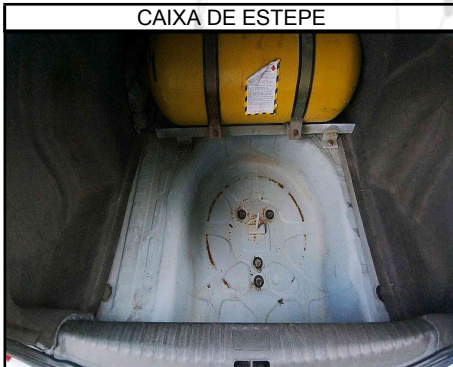
| CAIXA DE ESTEPE | | DANIFICADO |

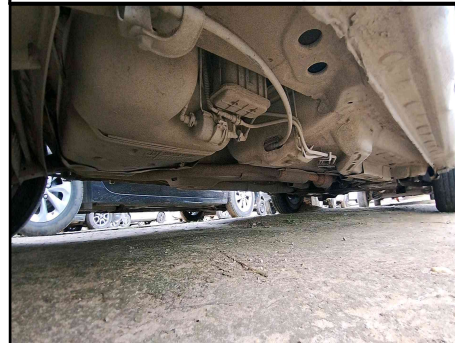
| ASSOALHO CENTRAL DIREITO | | DANIFICADO(A) |

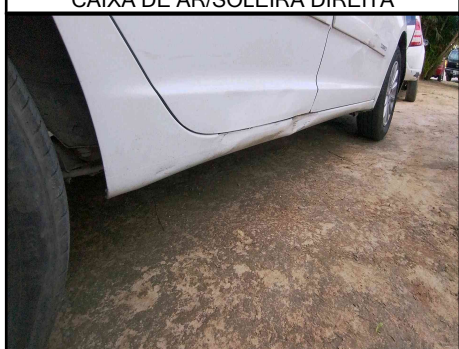
CAIXA DE AR/SOLEIRA DIREITA

| CAIXA DE AR DIREITA | | DANIFICADO(A) |

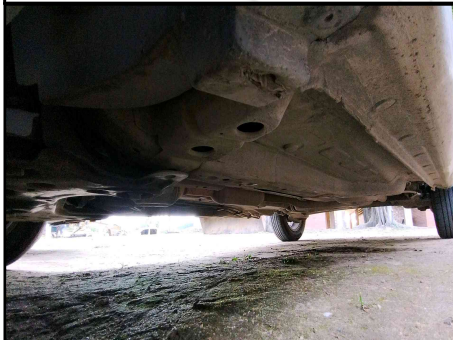
| ASSOALHO CENTRAL ESQUERDO | | DANIFICADO(A) |
