Cliente  
**VIP LEILÕES GESTÃO E LOGÍSTICA**

**DADOS DO VEÍCULO**

| PLACA | CHASSI | CHASSI BIN | MARCA/MODELO |
|---|---|---|---|
| <b>RYJ6J60</b> | <b>8AWBJ6B20NA842502</b> | <b>8AWBJ6B20NA842502</b> | <b>VOLKSWAGEN VW TAOS</b> |

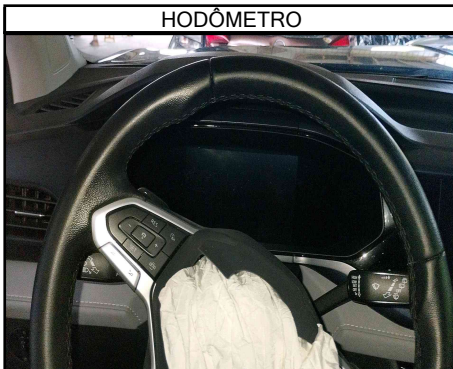
CAIXA DE RODA DIANTEIRA DIREITA DANIFICADO(A)  
CAIXA DE RODA DIANTEIRA ESQUERDA DANIFICADO(A)  
HODÔMETRO INACESSÍVEL  
LONGARINA DIANTEIRA DIREITA DANIFICADO(A)  
LONGARINA DIANTEIRA ESQUERDA DANIFICADO(A)  
PAINEL DIANTEIRO SUPERIOR DANIFICADO(A)  
MOTOR PEÇAS DANIFICADAS  
AIRBAGS DIANTEIROS E LATERAIS DEFLAGRADOS  
POSSUI HISTORICO DE SINISTRO

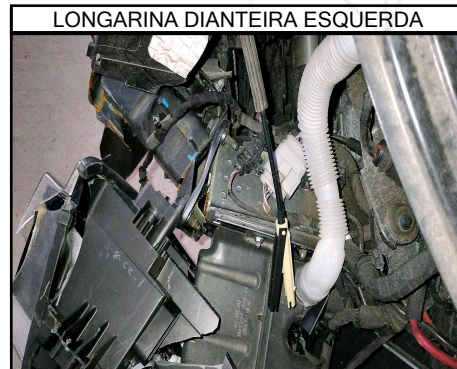
| LONGARINA DIANTEIRA ESQUERDA | | DANIFICADO(A) |

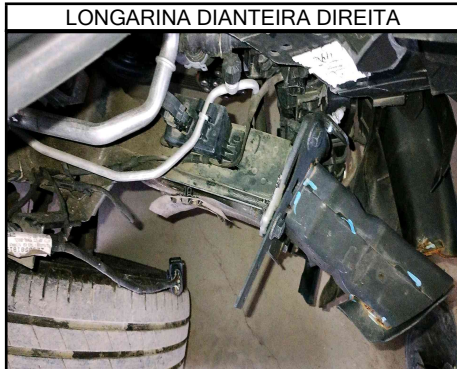
| LONGARINA DIANTEIRA DIREITA | | DANIFICADO(A) |

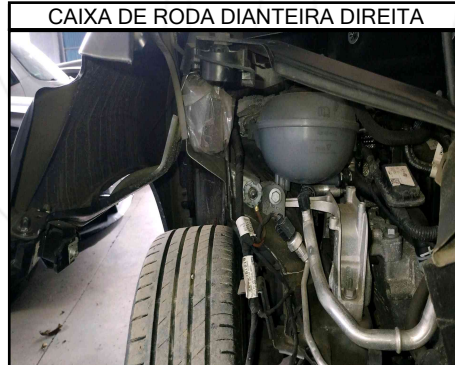
| CAIXA DE RODA DIANTEIRA DIREITA | | DANIFICADO(A) |

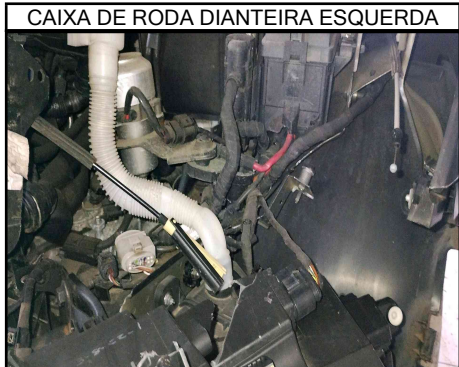
| CAIXA DE RODA DIANTEIRA ESQUERDA | | DANIFICADO(A) |

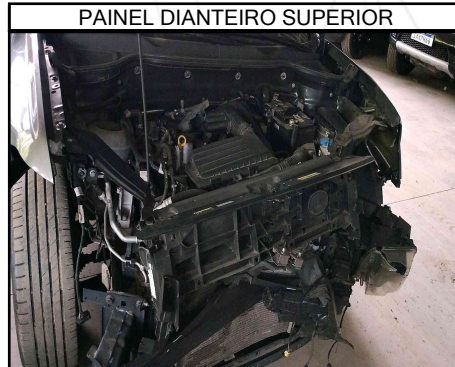
| PAINEL DIANTEIRO SUPERIOR | | DANIFICADO(A) |
