**BANCO ITAÚ**  
PLENAVER VISTORIA VEICULAR  
CNPJ: 22.749.502/0001-52  
(11) 5031-4102

Data:02/10/2025

| Placa | Chassi | Chassi BIN | Código Molicar | Código FIPE |
|---|---|---|---|---|
| VOLKSWAGEN | TIGUAN | TSI | 5 | Elétrica |

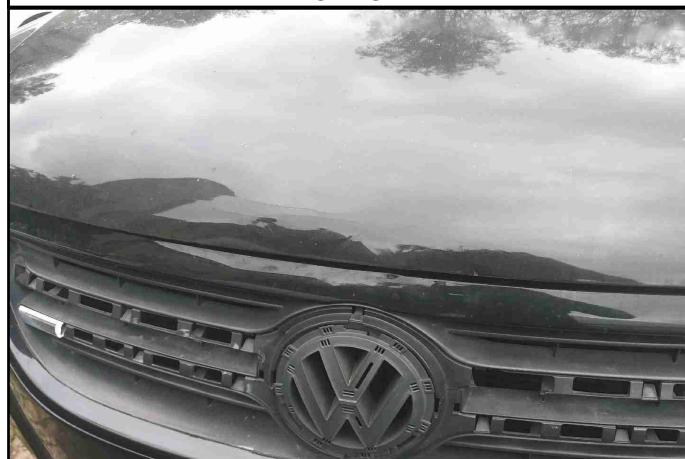
CAPO

| <b>CAPÔ</b> | Danificado Reparável |

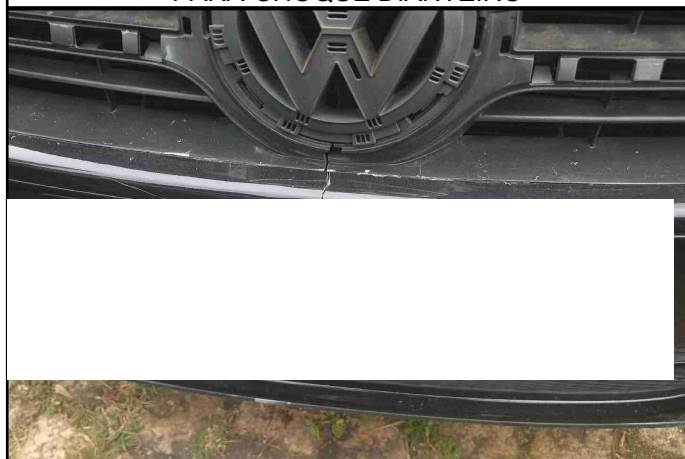
PARA-CHOQUE DIANTEIRO

| <b>PARA-CHOQUE DIANTEIRO</b> | Danificado Reparável |

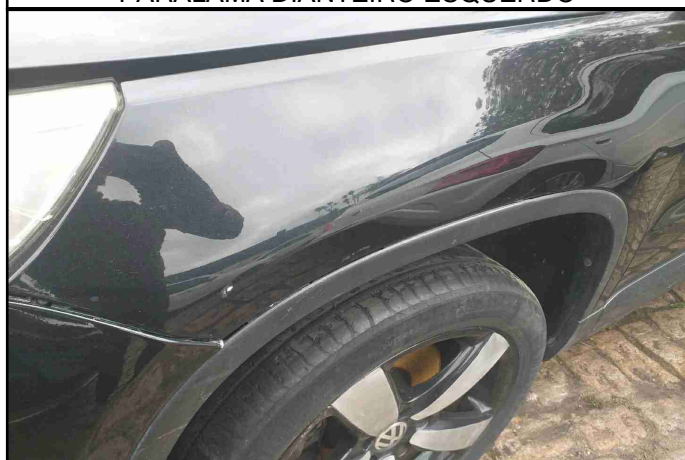
| PARALAMA DIANTEIRO ESQUERDO | Danificado Reparável |

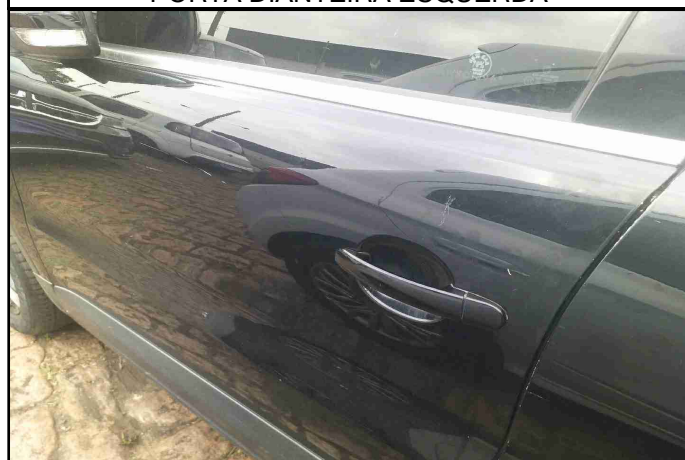
| PORTA DIANTEIRA ESQUERDA | Danificado Reparável |

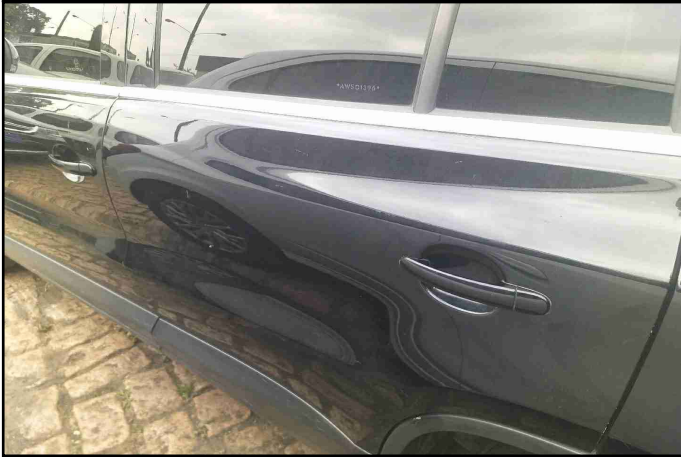
| PORTA TRASEIRA ESQUERDA | Danificado Reparável |

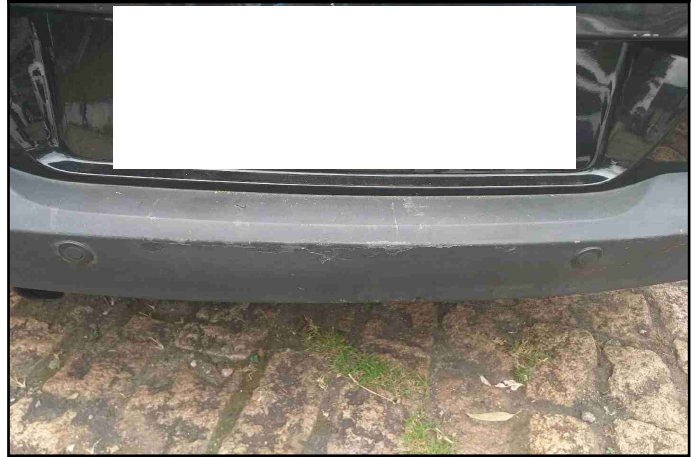
PARA-CHOQUE TRASEIRO

| <b>PARA-CHOQUE TRASEIRO</b> | Danificado Reparável |

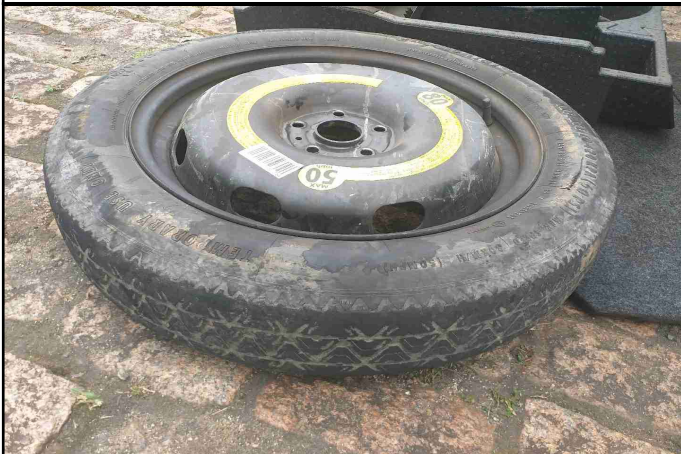
PNEU ESTEPE

| <b>PNEU ESTEPE</b> | Necessário a Troca |

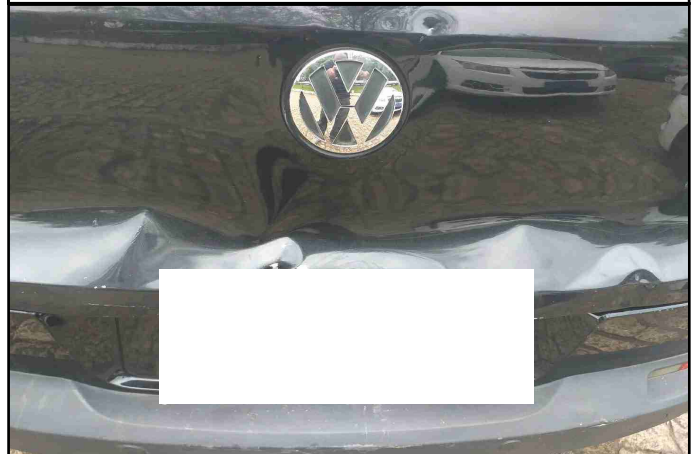
PORTA MALAS

| <b>PORTA MALAS</b> | Necessita de Troca |

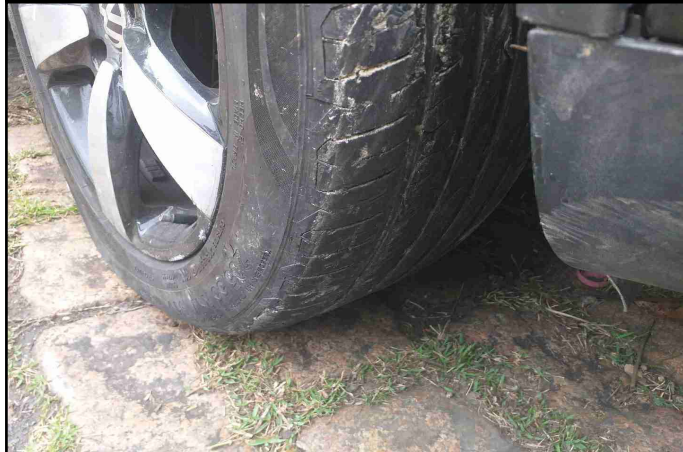
| PNEU DIANTEIRO DIREITO | Necessário a Troca |

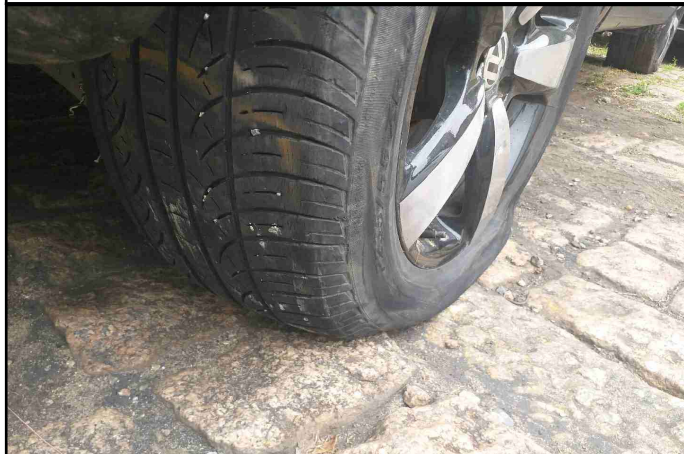
| PNEU TRASEIRO DIREITO | Necessário a Troca |

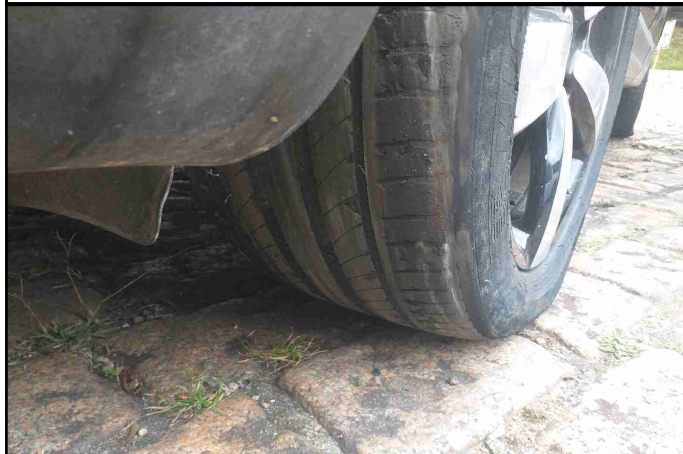
| PNEU DIANTEIRO ESQUERDO | Necessário a Troca |

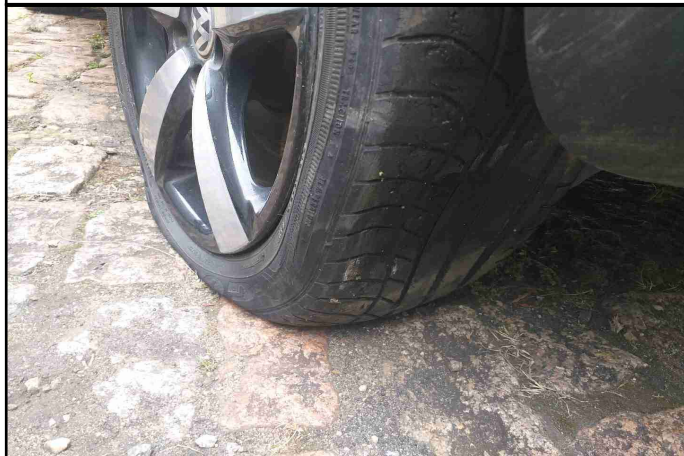
| PNEU TRASEIRO ESQUERDO | Necessário a Troca |

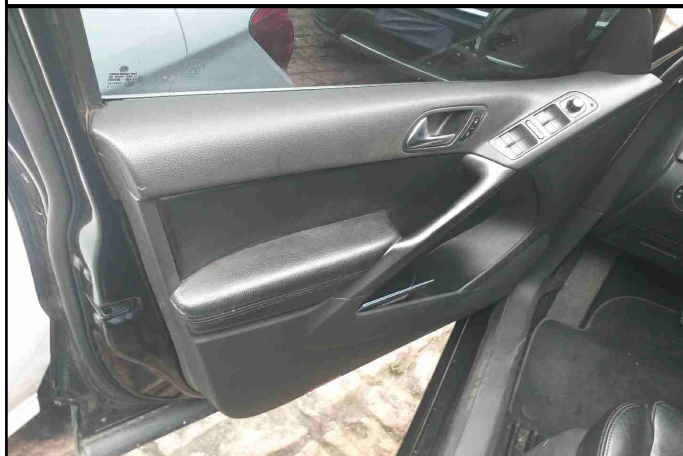
| REVESTIMENTO INTERNO LATERAIS | Ruim |

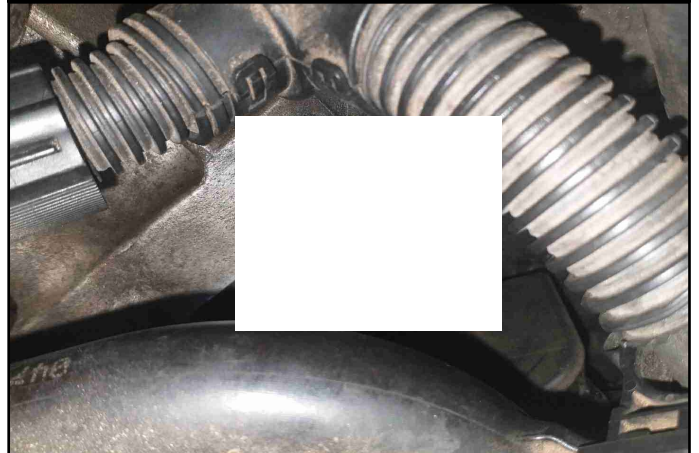
NUMERAÇÃO DO MOTOR

**REGIÃO DA BASE DO MOTOR COM INÍCIO DE CORROSÃO, PORÉM NUMERAÇÃO LEGÍVEL**
