Cliente  
**VIP LEILÕES GESTÃO E LOGÍSTICA**

**DADOS DO VEÍCULO**

| <b>SXL0D82</b> | <b>96PERWF14SFS00164</b> | <b>96PERWF14SFS00164</b> | <b>KAWASAKI Z500 SE</b> | |

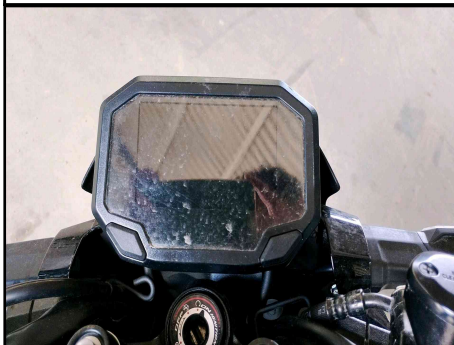
HODÔMETRO

**HODÔMETRO INACESSÍVEL, CARENAGEM DIANTEIRA ESQUERDA DANIFICADO(A), FAROL/BLOCO ÓPTICO REPARADO(A), GARFOS DIANTEIROS (DIR/ESQ) DANIFICADO(A)**  
VEÍCULO APRESENTA HISTÓRICO DE SINISTRO,

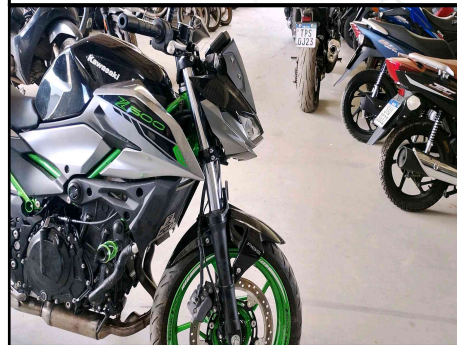
| GARFO DIANTEIRO DIREITO | | DANIFICADO(A) |

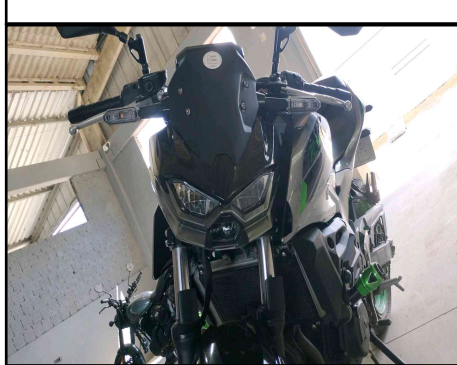
FAROL/BLOCO ÓPTICO

| FAROL / BLOCO ÓPTICO | | REPARADO(A) |

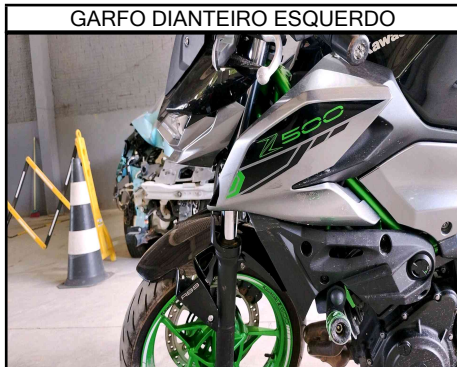
| GARFO DIANTEIRO ESQUERDO | | DANIFICADO(A) |

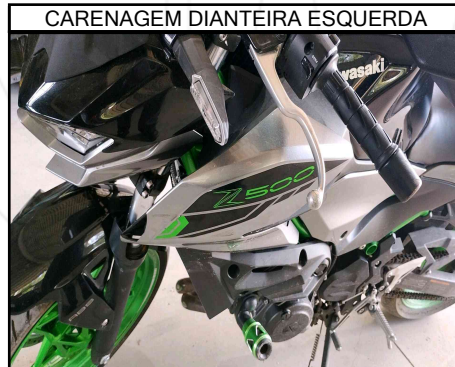
CARENAGEM DIANTEIRA ESQUERDA

| CARENAGEM ESQUERDA | | DANIFICADO(A) |
