Cliente  
**CARBUY AUTOMOTIVE BUSINESS LTDA**

| ANO FABRICAÇÃO | ANO MODELO | MOTOR BIN | <b>FORD CARGO 2842 AT</b> | |

**Observações:**

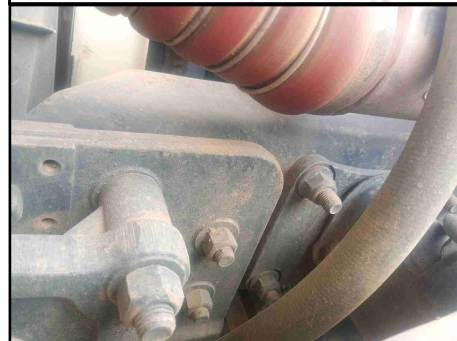
| LONGARINA DIANTEIRA ESQUERDA | | DANIFICADO(A) |

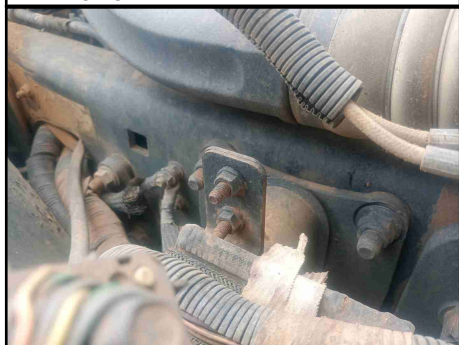
| LONGARINA DIANTEIRA DIREITA | | DANIFICADO(A) |

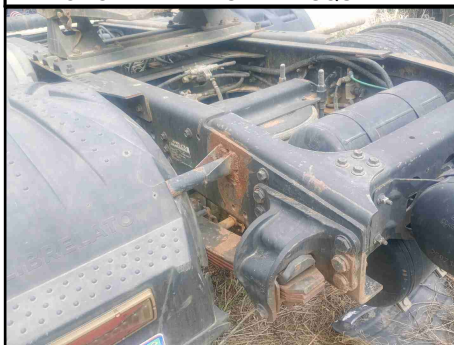
| LONGARINA TRASEIRA ESQUERDA | | DANIFICADO(A) |

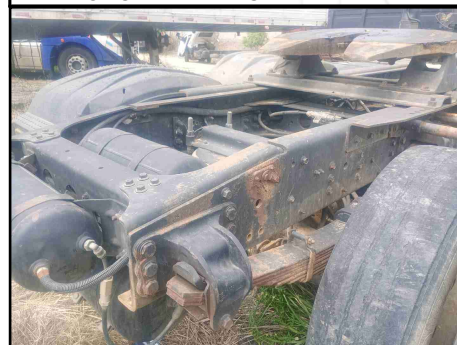
| LONGARINA TRASEIRA DIREITA | | DANIFICADO(A) |

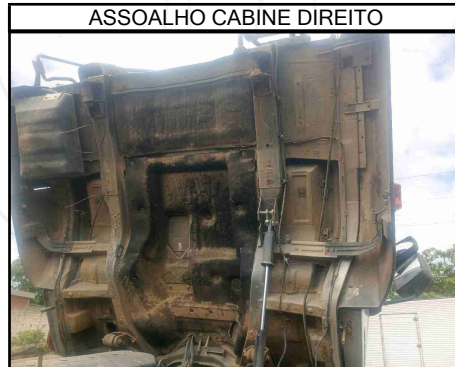
ASSOALHO CABINE DIREITO

| ASSOALHO DA CABINE DIREITO | | DANIFICADO(A) |

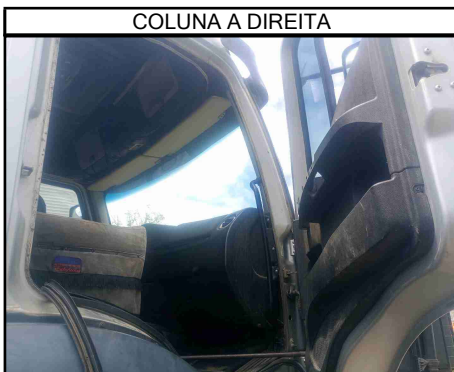
| COLUNA A DIREITA | | DANIFICADO(A) |

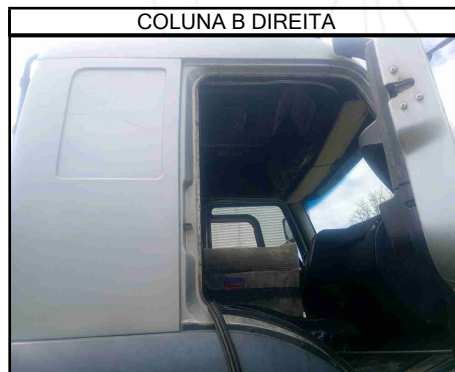
| COLUNA B DIREITA | | DANIFICADO(A) |

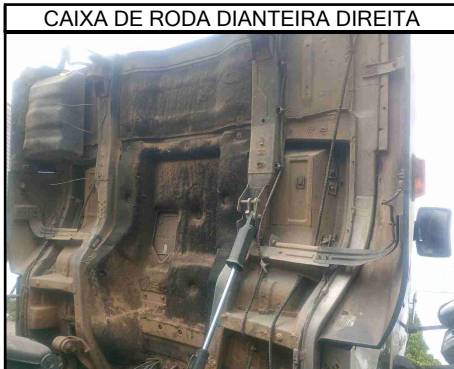
| CAIXA DE RODA DIANTEIRA DIREITA | | DANIFICADO(A) |

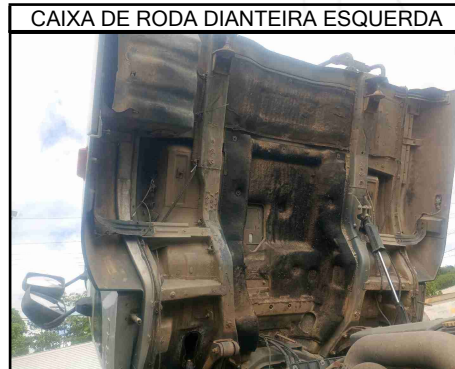
| CAIXA DE RODA DIANTEIRA ESQUERDA | | DANIFICADO(A) |

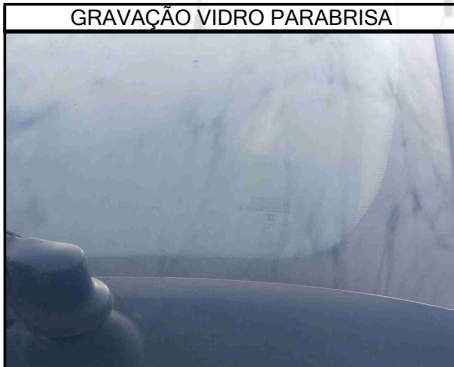
GRAVAÇÃO VIDRO PARABRISA

| GRAVAÇÃO DO VIDRO DO PARA-BRISA | | SEM GRAVAÇÃO |

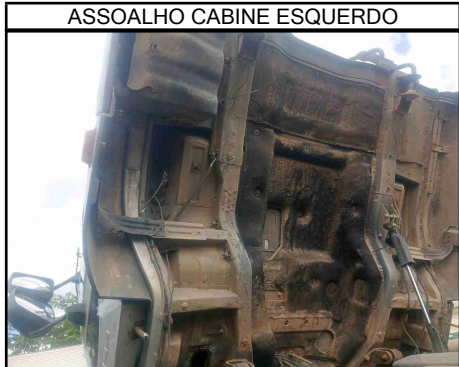
ASSOALHO CABINE ESQUERDO

| ASSOALHO DA CABINE ESQUERDO | | DANIFICADO(A) |

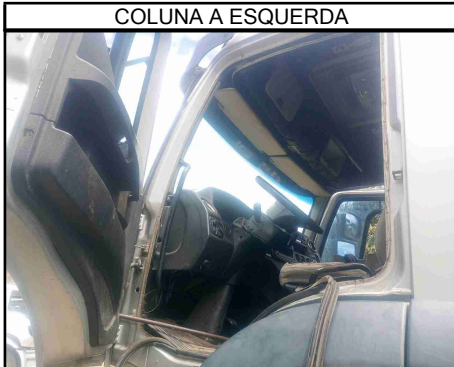
| COLUNA A ESQUERDA | | DANIFICADO(A) |

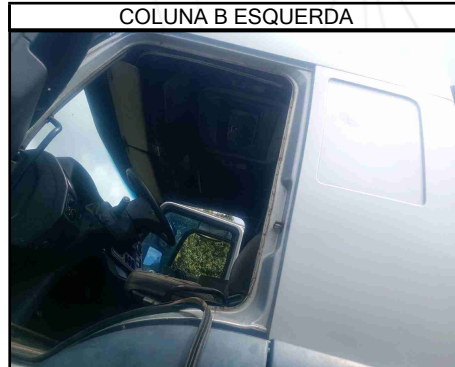
| COLUNA B ESQUERDA | | DANIFICADO(A) |
