**DADOS DO VEÍCULO**

| | | | <b>CHEVROLET SPIN 18L AT</b> |
| <b>2017</b> | <b>2018</b> | | <b>LTZ</b> |

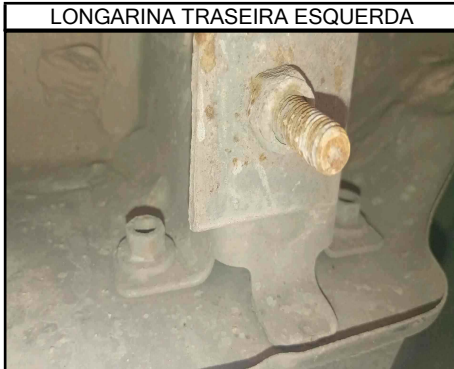
| LONGARINA TRASEIRA ESQUERDA | | DANIFICADO |

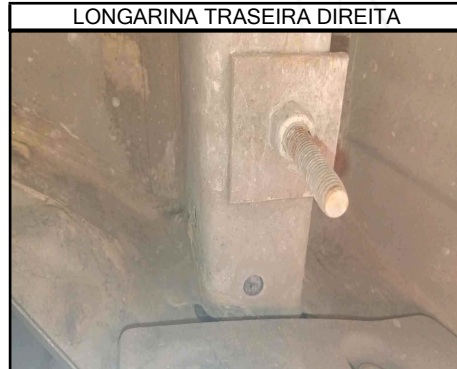
| LONGARINA TRASEIRA DIREITA | | DANIFICADO |

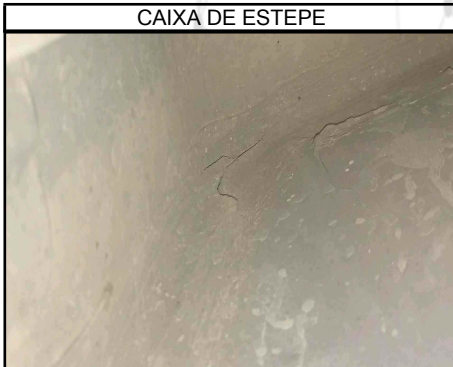
| CAIXA DE ESTEPE | | DANIFICADO |

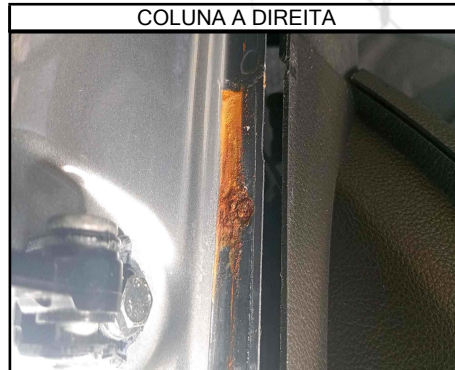
| COLUNA A DIREITA | | DANIFICADO(A) |

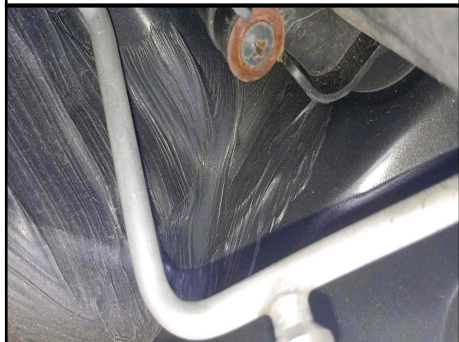
| CAIXA DE RODA DIANTEIRA DIREITA | | DANIFICADO(A) |

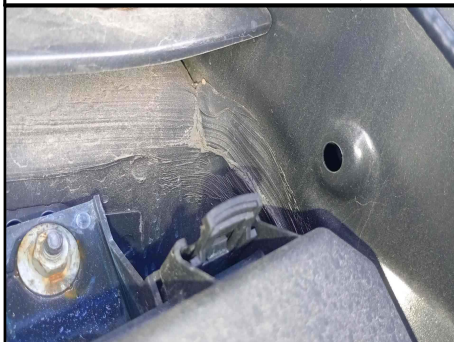
| CAIXA DE RODA DIANTEIRA ESQUERDA | | DANIFICADO(A) |

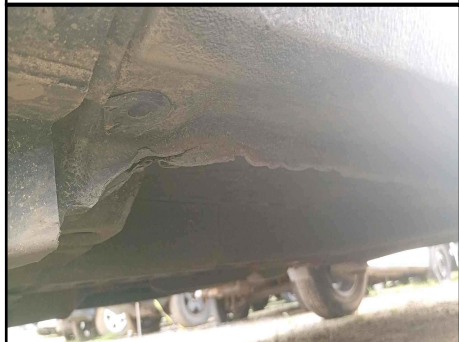
**CAIXA DE AR/ SOLEIRA ESQUERDA**

| CAIXA DE AR ESQUERDA | | DANIFICADO(A) |
