**BANCO ITAÚ**  
PLENAVER VISTORIA VEICULAR  
CNPJ: 22.749.502/0001-52  
(11) 5031-4102

Data:23/09/2025

| Placa | Chassi | Chassi RIN | Código Molicar | Código FIPE |
|---|---|---|---|---|
| FIAT | DOBLO | ESSENCE | 4 | Hidráulica |

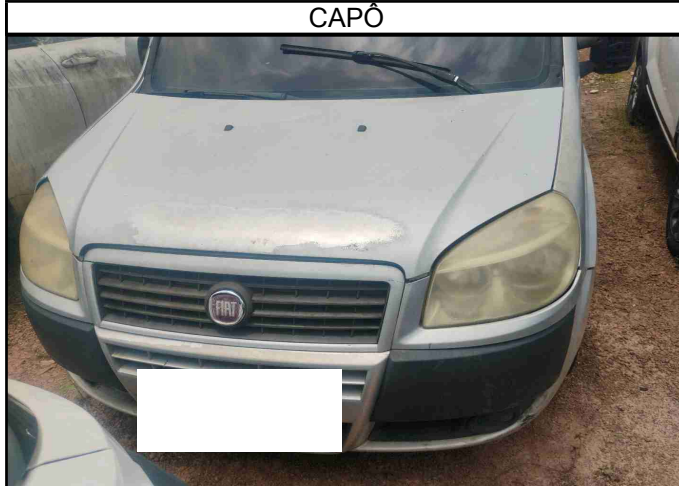
CAPO

| <b>CAPÔ</b> | Danificado Reparável |

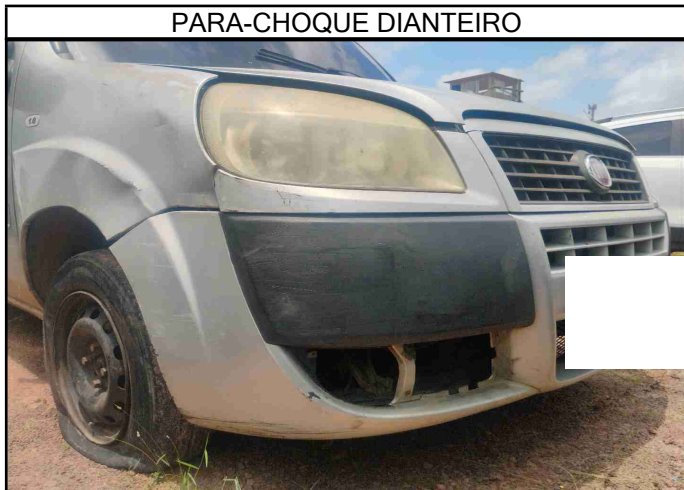
PARA-CHOQUE DIANTEIRO

| <b>PARA-CHOQUE DIANTEIRO</b> | Danificado Reparável |

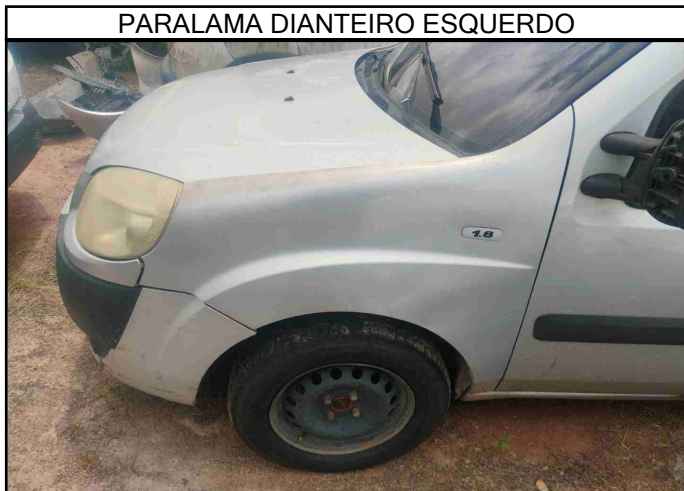
| PARALAMA DIANTEIRO ESQUERDO | Danificado Reparável |

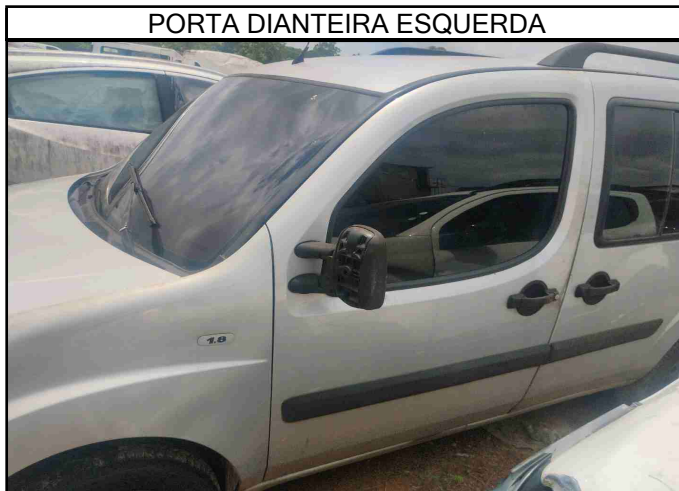
| PORTA DIANTEIRA ESQUERDA | Danificado Reparável |

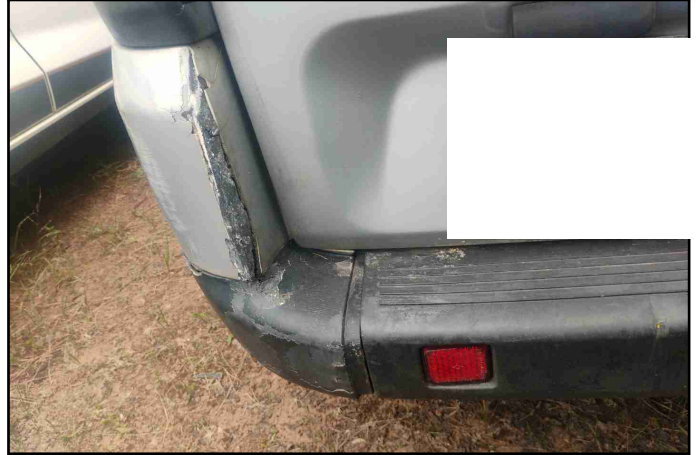
PARA-CHOQUE TRASEIRO

| <b>PARA-CHOQUE TRASEIRO</b> | Danificado Reparável |

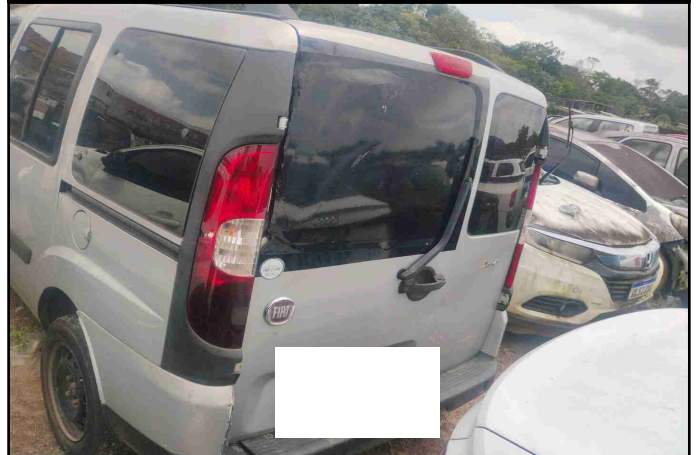
PORTA MALAS

| <b>PORTA MALAS</b> | Danificado Reparável |

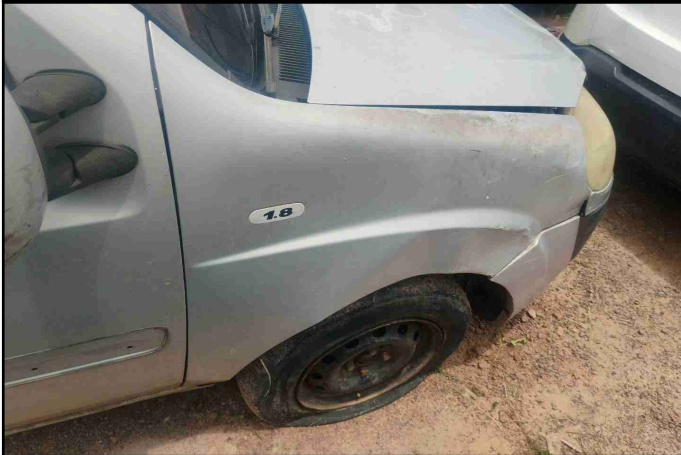
PARALAMA DIANTEIRA DIREITA

| PARALAMA DIANTEIRO DIREITA | Danificado Reparável |

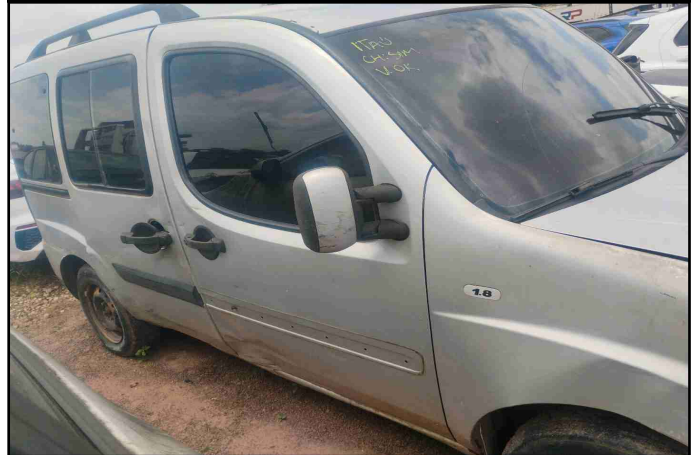
| PORTA DIANTEIRA DIREITA | Danificado Reparável |

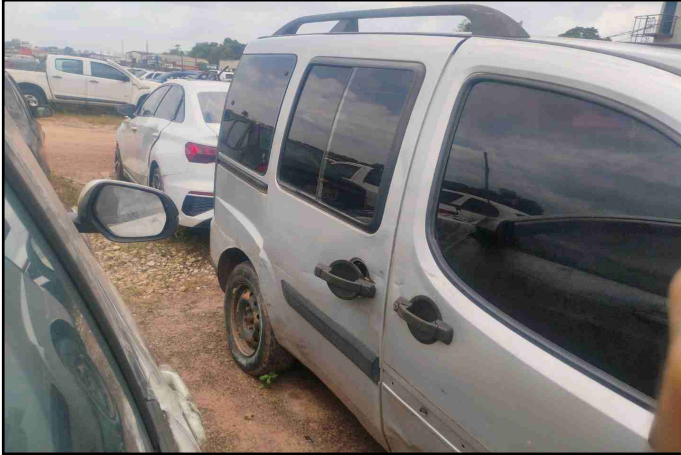
| PORTA TRASEIRA DIREITA | Danificado Reparável |

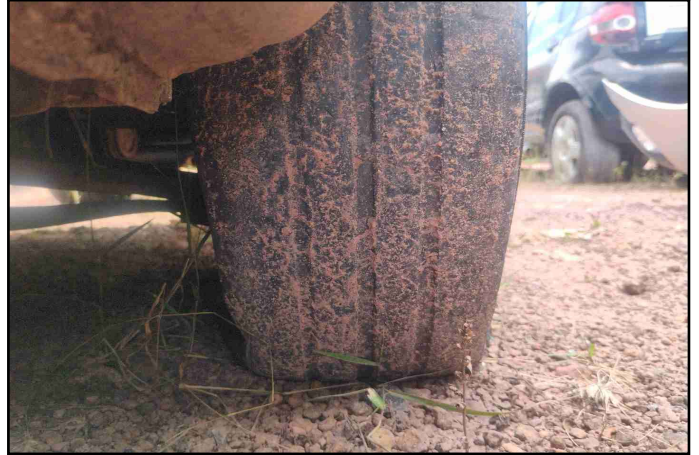
| PNEU DIANTEIRO DIREITO | Necessário a Troca |

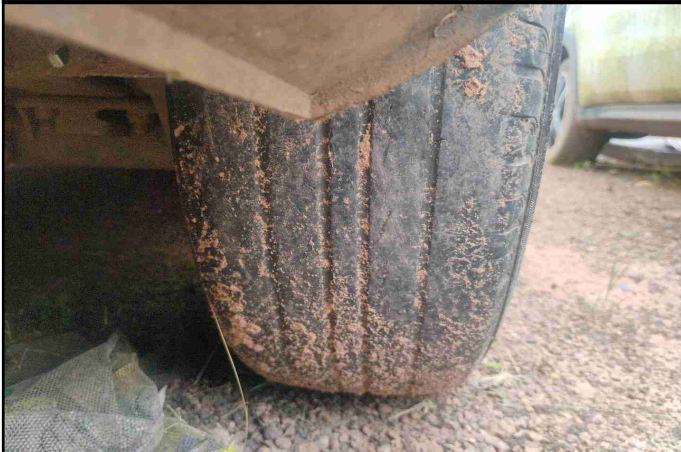
| PNEU TRASEIRO DIREITO | Necessário a Troca |

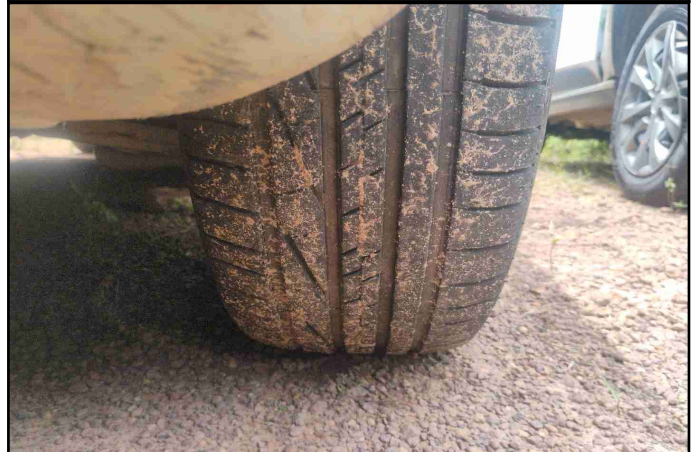
| PNEU DIANTEIRO ESQUERDO | Meia-Vida |

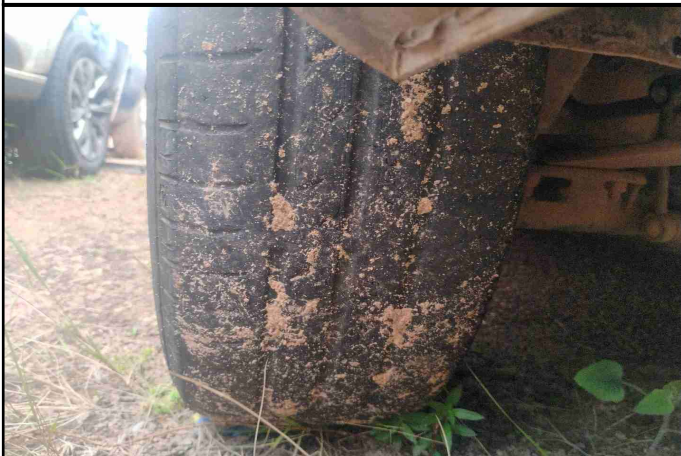
| PNEU TRASEIRO ESQUERDO | Necessário a Troca |

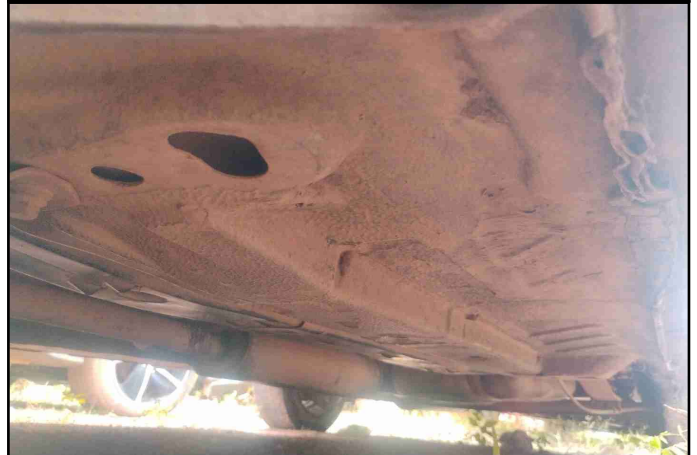
| ASSOALHO CENTRAL | Danificado |

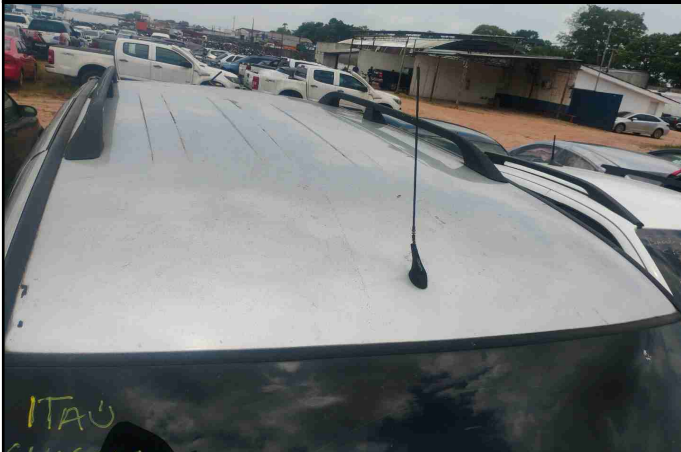
| DANO ESTRUTURAL DO TETO | Danificado Reparável |
| TETO | Danificado Reparável |

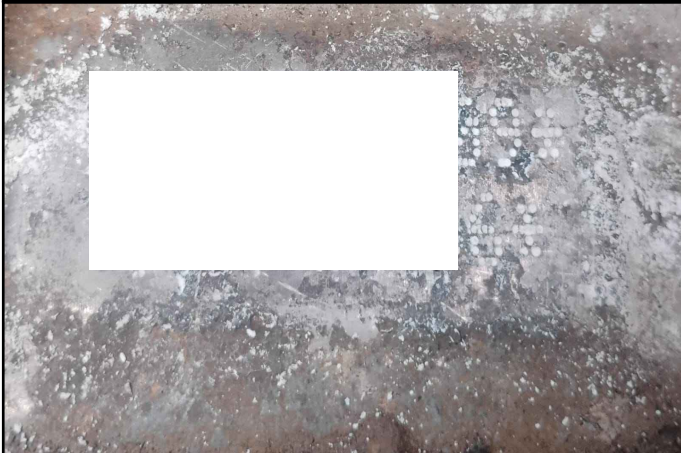
NUMERAÇÃO DO CHASSI

ASSOALHO CENTRAL AVARIADO DANIFICADO, CAIXA DE RODA COM AVARIA, ETIQUETA ETA DO MOTOR DANIFICADA, PLAQUETA DE FABRICAÇÃO DANIFICADA, CAIXA DE AR AVARIADA, HODÔMETRO INACESSIVEL, NÚMERO DO CHASSI COM CORROSÃO ACENTUADA, LEVES MOSSAS NAS COLUNAS
