Cliente  
**BANCO BRADESCO FINANCIAMENTOS S.A.**

**DADOS DO VEÍCULO**

| | | | <b>CHEVROLET PRISMA</b> |

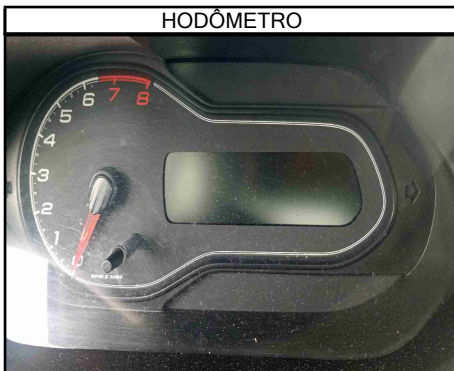
CAIXA DE AR/ SOLEIRA ESQUERDA REPARADO(A)  
CAIXA DE AR/SOLEIRA DIREITA REPARADO(A)  
AIR BAG NAO AVALIADO  
HODÔMETRO DESLIGADO  
ASSOALHO CENTRAL DIREITO DANIFICADO(A)  
ASSOALHO CENTRAL ESQUERDO DANIFICADO(A)  
CAIXA DE RODA TRASEIRA DIREITA DANIFICADO(A)  
LONGARINA DIANTEIRA DIREITA DANIFICADO(A)  
PAINEL DIANTEIRO SUPERIOR DANIFICADO(A)  
CAIXA DE ESTEPE DANIFICADO GNV FIXADO  
LONGARINA TRASEIRA DIREITA DANIFICADO GNV FIXADO  
LONGARINA TRASEIRA ESQUERDA DANIFICADO GNV FIXADO  
ETIQUETA ETA COMPARTIMENTO MOTOR COM NUMERAÇÃO ILEGÍVEL OU INCOMPLETA

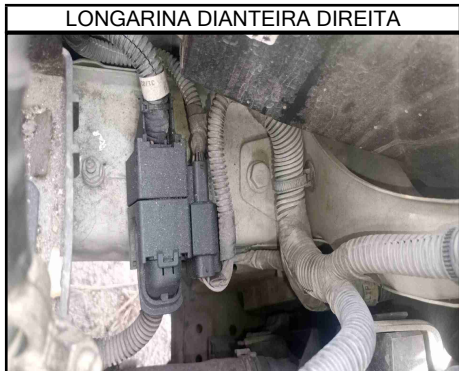
| LONGARINA DIANTEIRA DIREITA | | DANIFICADO(A) |

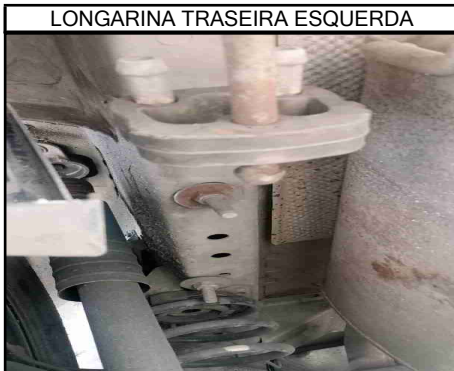
| LONGARINA TRASEIRA ESQUERDA | | DANIFICADO |

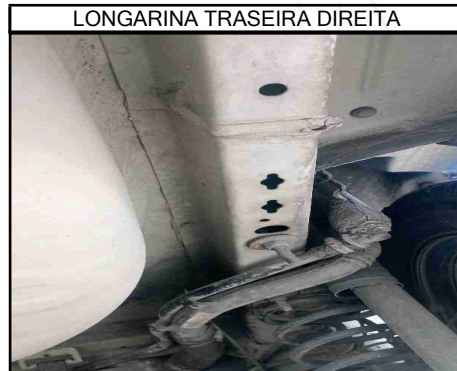
| LONGARINA TRASEIRA DIREITA | | DANIFICADO |

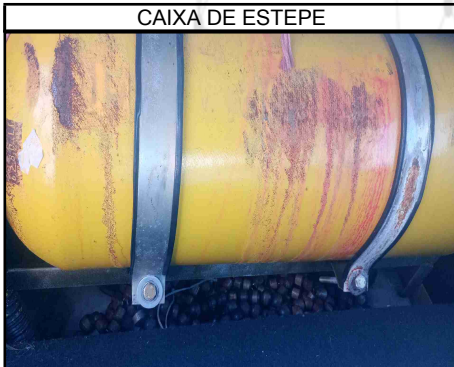
**CAIXA DE ESTEPE**

| CAIXA DE ESTEPE | | DANIFICADO |

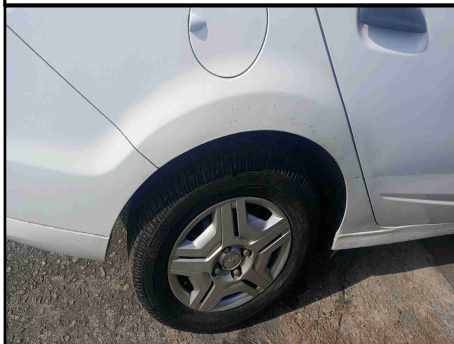
**CAIXA DE RODA TRASEIRA DIREITA**

| CAIXA DE RODA TRASEIRA DIREITA | | DANIFICADO(A) |

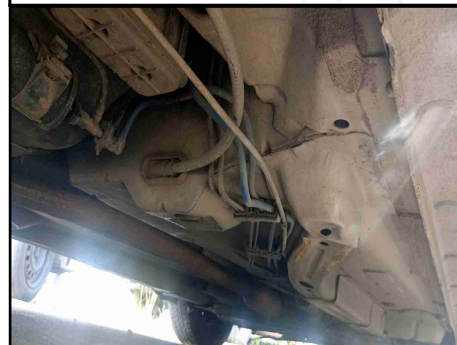
**ASSOALHO CENTRAL DIREITO**

| ASSOALHO CENTRAL DIREITO | | DANIFICADO(A) |

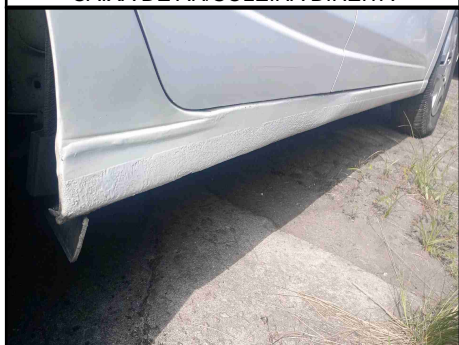
CAIXA DE AR/SOLEIRA DIREITA

| CAIXA DE AR DIREITA | | REPARADO(A) |

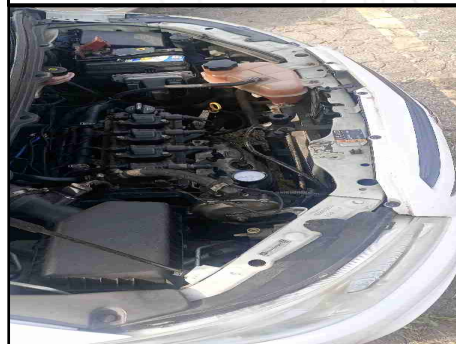
| PAINEL DIANTEIRO SUPERIOR | | DANIFICADO(A) |

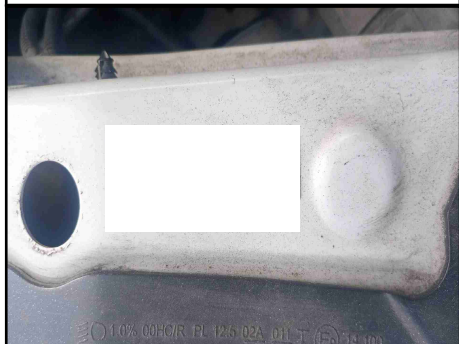
ETIQUETA ETA COMPARTIMENTO  
MOTOR

| ETIQUETA ETA DO MOTOR | | COM NUMERAÇÃO ILEGÍVEL OU INCOMPLETA |

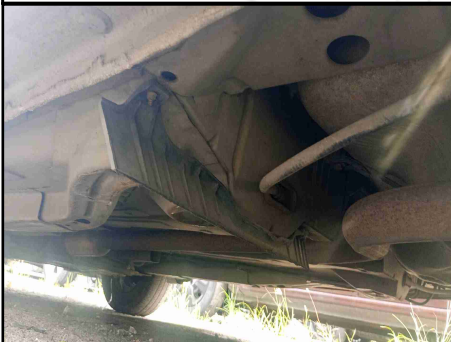
| ASSOALHO CENTRAL ESQUERDO | | DANIFICADO(A) |

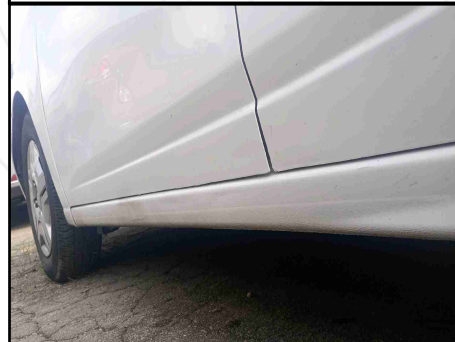
CAIXA DE AR/ SOLEIRA ESQUERDA

| CAIXA DE AR ESQUERDA | | REPARADO(A) |
