Nome da Empresa: CAPITAL AVALIAÇÕES E SERVIÇOS VEICULARES LTDA				
CPF / CNPJ: 13.072.882/0001-42		Data. Solicitação: 16/10/2025		
Telefone: 2091 2040		Data Vistoria: 16/10/2025		
Cliente: Banco Itau Unibanco S/A		Data Baixa: 17/10/2025		
Local da vistoria:		Cidade: VALINHOS		UF: SP
Dados do Veículo				
Placa:	Nº Chassi Observado:	Nº Chassi Bin:	Cod. Molicar: 00602119-0	Cod. Fipe: 009162-6
Ano Fabr: 2012	Ano Modelo: 2013	Nº Motor Bin:	Nº Motor Observado:	Combustível: Gasolina
Cor: Azul	Motorização: 2.0	Tipo de Câmbio: AUTOMATICO	Odômetro(KM): NÃO VERIFICADO	Renavam:
Qtde Portas: 4	Modelo: 328i	Versão do Veículo: GT M SPORT 2.0 16V BI-TB	Marca: BMW	Tipo de Direção: Assistida
Histórico do Leilão: NÃO POSSUI		Chassi Remarcado: NORMAL	Situação do Chassi: EM CIRCULACAO	Histórico de Sinistro: NÃO POSSUI

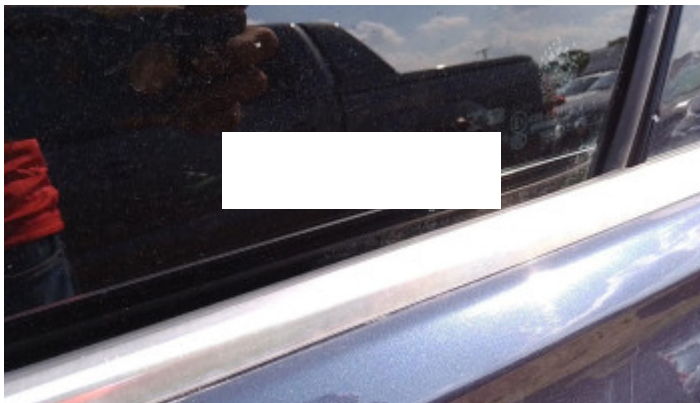
Gravação vidro da porta dianteira esquerda

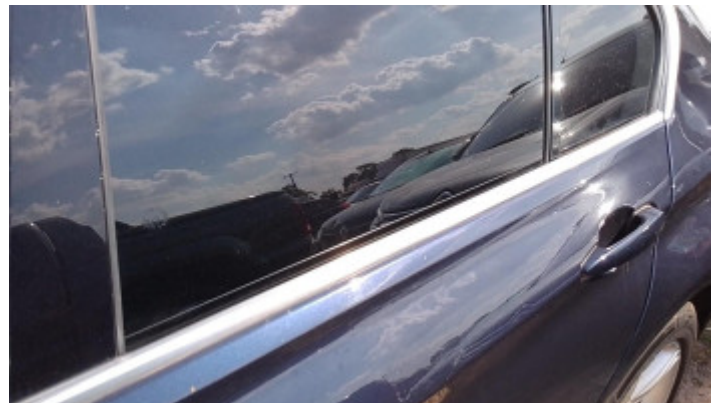
Gravação vidro da porta traseira esquerda

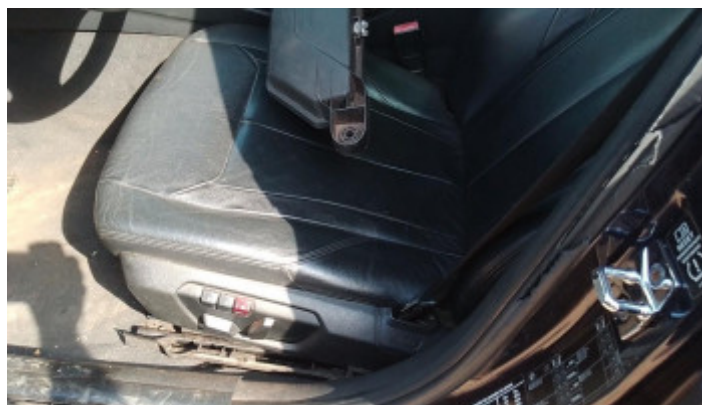
Avaria Banco Motorista

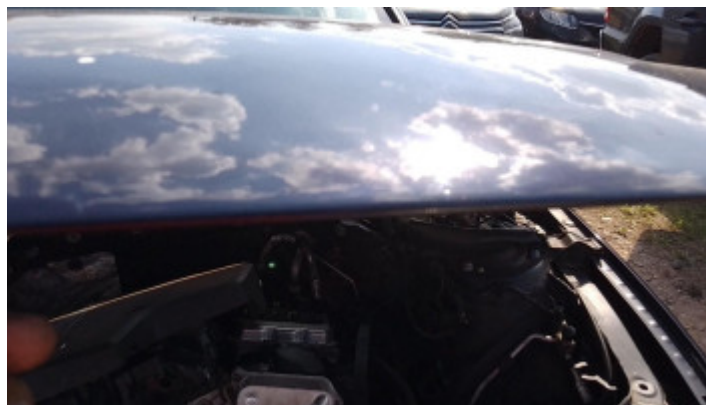
Avaria Capô

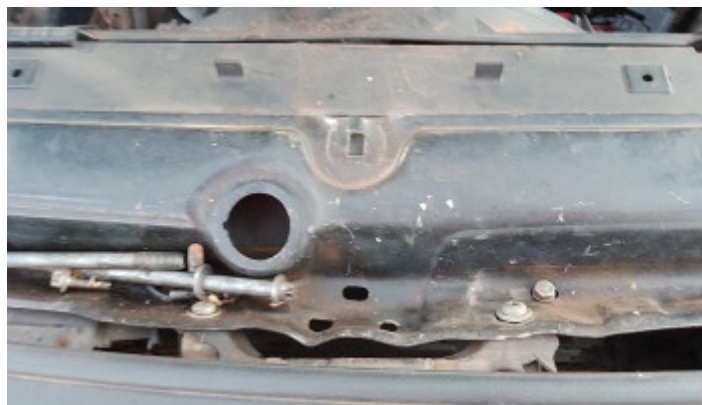
Avaria Painel/Saia Dianteiro

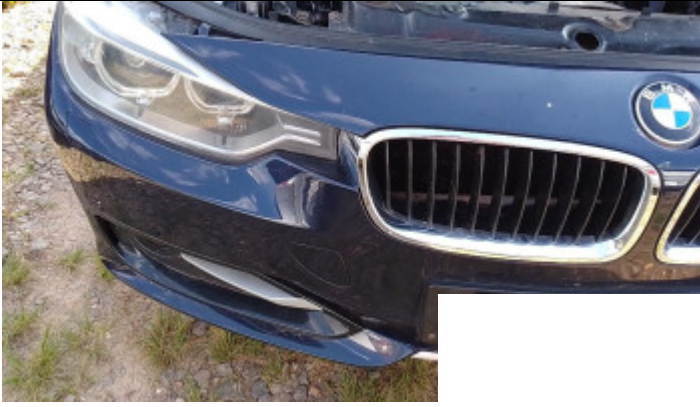
Avaria Pára-Choque Dianteiro

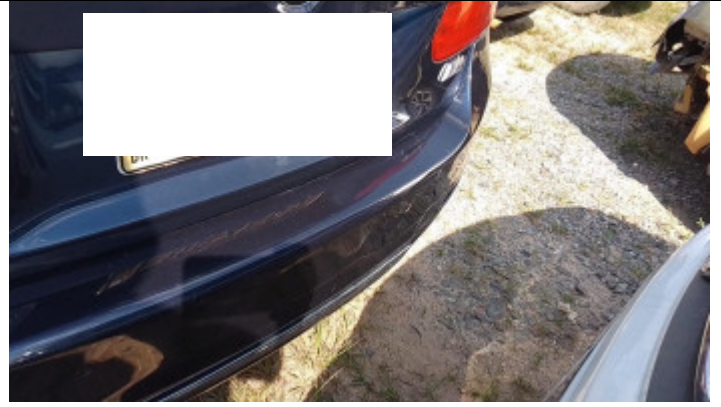
Avaria Pára-Choque Traseiro

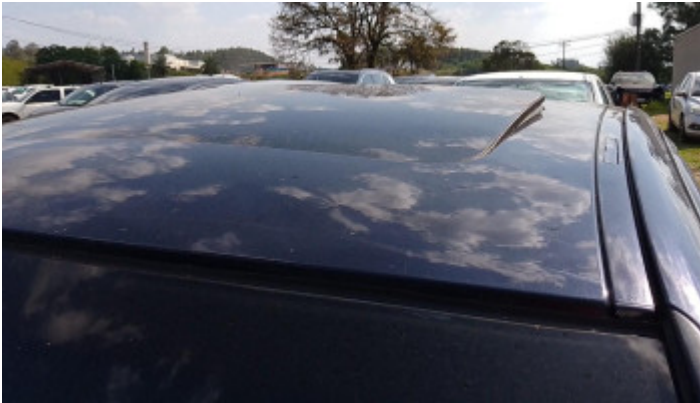
Avaria Teto

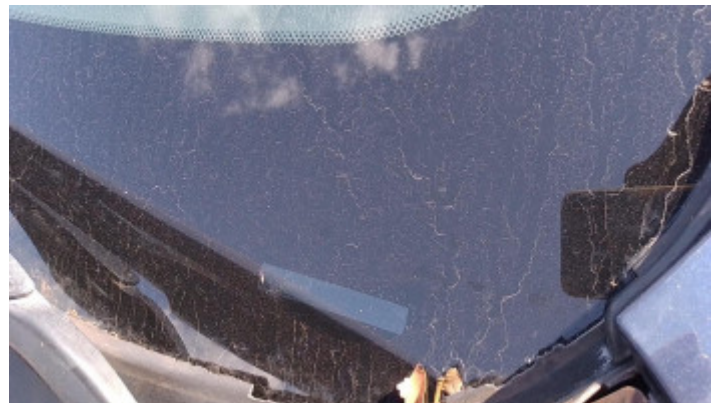
Gravação do vidro pára-brisa

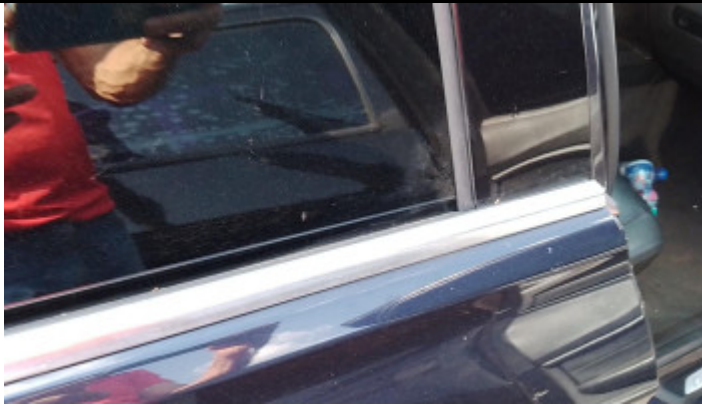
Gravação do vidro traseiro direito
