Cliente  
**VIP LEILÕES GESTÃO E LOGÍSTICA**

**DADOS DO VEÍCULO**

| PLACA<br><b>BBT2B39</b> | CHASSI<br><b>94DFCAP15JB117996</b> | CHASSI BIN<br><b>94DFCAP15JB117996</b> | MARCA/MODELO<br><b>NISSAN KICKS SL CVT</b> | |

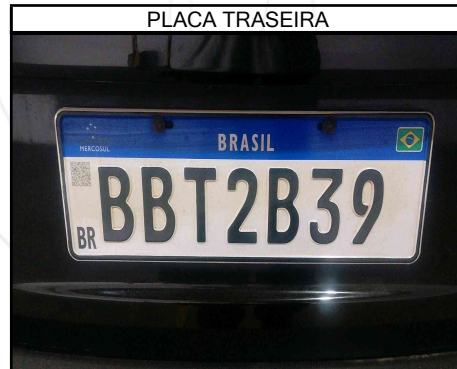
PLACA TRASEIRA

| PLACA DIANTEIRA | | AUSENTE |

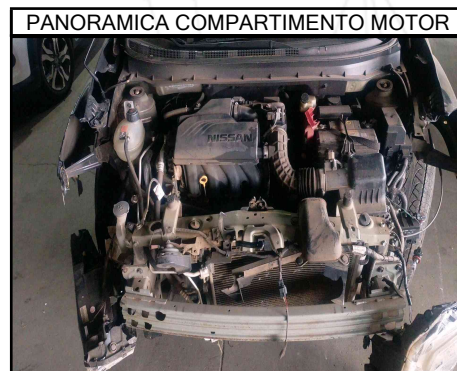
PANORAMICA COMPARTIMENTO MOTOR

**AIR BAG VOLANTE E PAINEL ACIONADO, ASSOALHOS CENTRAIS (DIR/ESQ) DANIFICADO(A), CAIXA DE AR/SOLEIRA (DIR/ESQ) DANIFICADO(A), CAIXA DE ESTEPE REPARADO, CAIXAS DE RODA DIANTEIRAS (DIR/ESQ) DANIFICADO(A), LONGARINAS DIANTEIRAS (DIR/ESQ) DANIFICADO(A), LONGARINA TRASEIRA ESQUERDA DANIFICADO, PAINEL DIANTEIRO SUPERIOR DANIFICADO(A), PAINEL TRASEIRO DANIFICADO, PANORÂMICA COMPARTIMENTO MOTOR PEÇAS DANIFICADAS**  
VEICULO POSSUI HISTORICO DE SINISTRO

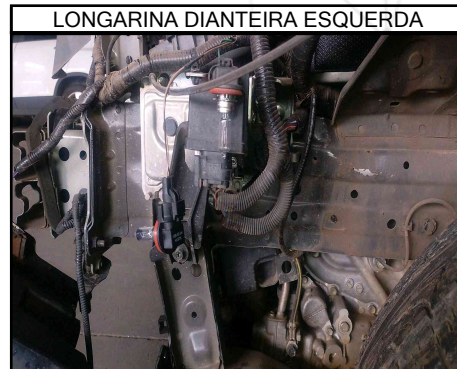
| LONGARINA DIANTEIRA ESQUERDA | | DANIFICADO(A) |

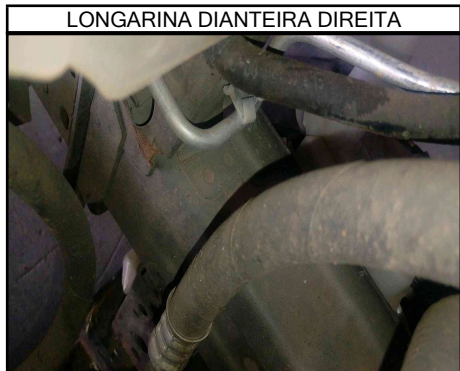
| LONGARINA DIANTEIRA DIREITA | | DANIFICADO(A) |

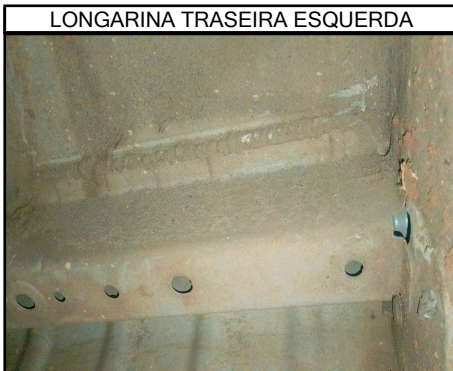
| LONGARINA TRASEIRA ESQUERDA | | DANIFICADO |

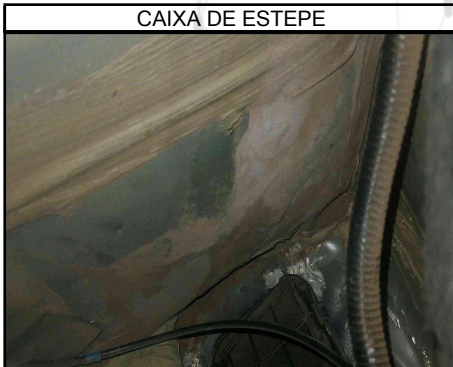
| CAIXA DE ESTEPE | | REPARADO |

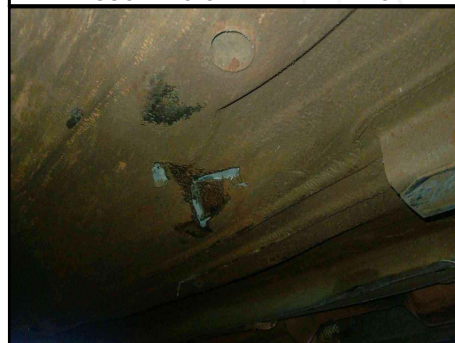
| ASSOALHO CENTRAL DIREITO | | DANIFICADO(A) |

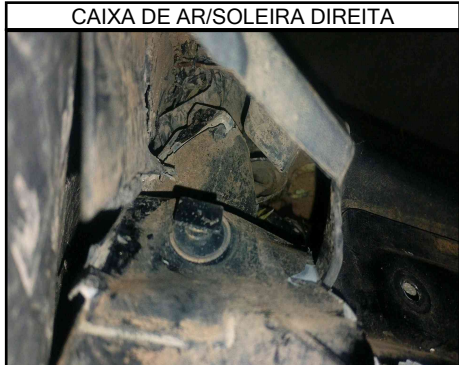
CAIXA DE AR/SOLEIRA DIREITA

| CAIXA DE AR DIREITA | | DANIFICADO(A) |

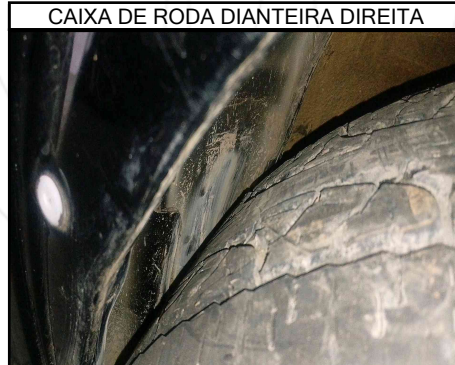
| CAIXA DE RODA DIANTEIRA DIREITA | | DANIFICADO(A) |

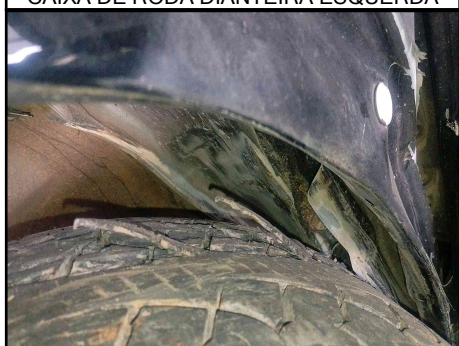
| CAIXA DE RODA DIANTEIRA ESQUERDA | | DANIFICADO(A) |

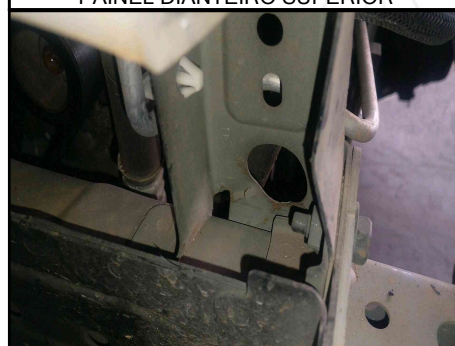
| PAINEL DIANTEIRO SUPERIOR | | DANIFICADO(A) |

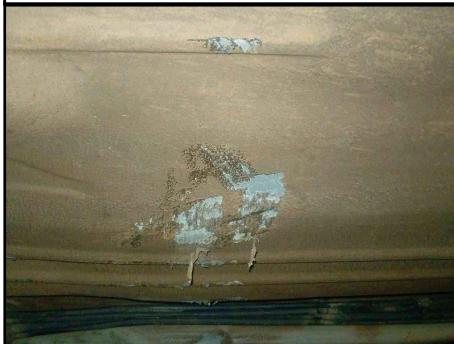
| ASSOALHO CENTRAL ESQUERDO | | DANIFICADO(A) |

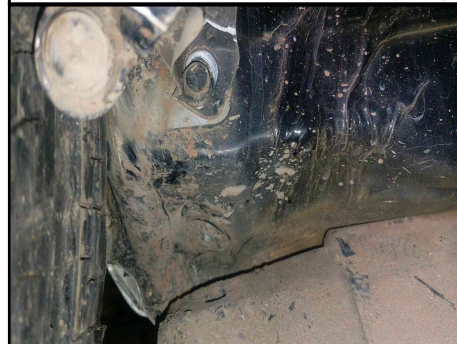
CAIXA DE AR/ SOLEIRA ESQUERDA

| CAIXA DE AR ESQUERDA | | DANIFICADO(A) |
