#### CLIENTE

Cliente  
**CARBUY AUTOMOTIVE BUSINESS LTDA**

#### DADOS DO VEÍCULO

| ANO FABRICAÇÃO | ANO MODELO | MOTOR BIN | <b>FIAT/UNO DRIVE 1.0</b> | |

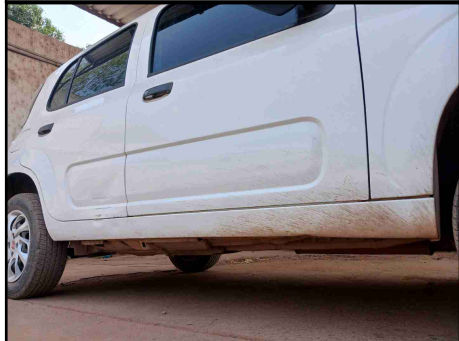
CAIXAS DE AR - SOLEIRA DIREITA

**CAIXAS DE AR - SOLEIRA DIREITA LEVES DANOS/REPAROS**  
**ETIQUETA ETA COLUNA B DIREITA COM NUMERAÇÃO ILEGÍVEL OU INCOMPLETA**

| CAIXA DE AR / SOLEIRA DIREITA | ⚠ | LEVES DANOS/REPAROS |

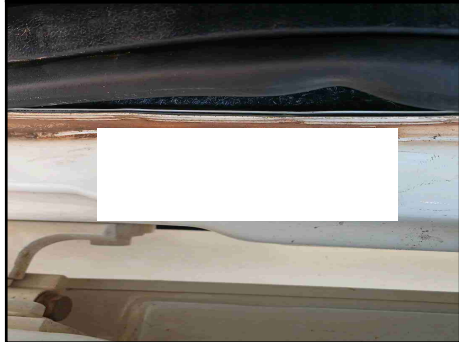
| CONDIÇÃO ETIQUETA ETA COLUNA B DIREITA | | COM NUMERAÇÃO ILEGÍVEL OU INCOMPLETA |
