DADOS DO VEÍCULO

PLACA	CHASSI	CHASSI BIN	MARCA/MODELO	
			167026 SANDERO AUTH	
			10 (NACIONAL)	
ANO FABRICAÇÃO	ANO MODELO	MOTOR BIN	MOTOR OBSERVADO	COR
2018	2019			BRANCA
COMBUSTÍVEL			KILOMETRAGEM	RENAVAM
ALCOOL-GASOL			89835	
CIDADE VISTORIA	ESTADO VISTORIA	UF VISTORIA	PATIO VISTORIA	
VÁRZEA GRANDE	MT	MT

FOTOS

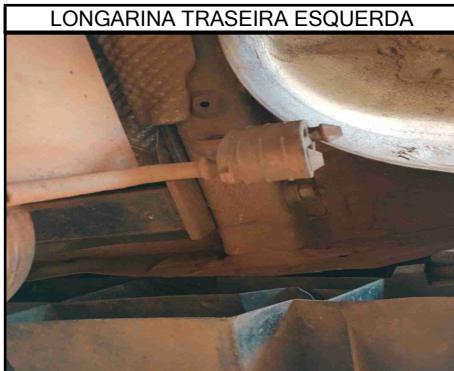
CAIXA DE ESTEPE - PAINEL TRASEIRO LEVES DANOS/REPAROS
CAIXAS DE RODA TRASEIRA DIREITA LEVES DANOS/REPAROS
LONGARINA TRASEIRA DIREITA LEVES DANOS/REPAROS
LONGARINA TRASEIRA ESQUERDA LEVES DANOS/REPAROS
CAIXAS DE RODA TRASEIRA ESQUERDA GRAVES DANOS/REPAROS
COLUNA B-C ESQUERDA GRAVES DANOS/REPAROS

LONGARINA DIANTEIRA MOTORISTA	 	
LONGARINA DIANTEIRA PASSAGEIRO	 	
LONGARINA TRASEIRA MOTORISTA	 	LEVES DANOS/REPAROS
LONGARINA TRASEIRA PASSAGEIRO	 	LEVES DANOS/REPAROS

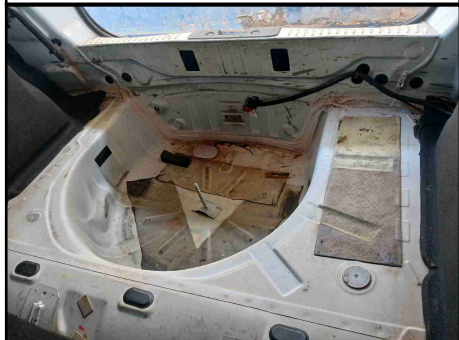
GRAVES DANOS/REPAROS
CAIXA DE ESTEPE - PAINEL TRASEIRO

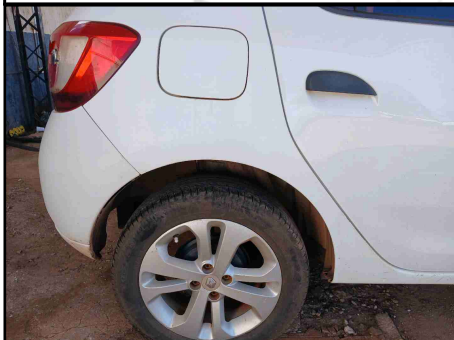
CAIXAS DE RODA TRASEIRA DIREITA

LEVES DANOS/REPAROS
CAIXA DE RODA TRASEIRA ESQUERDA

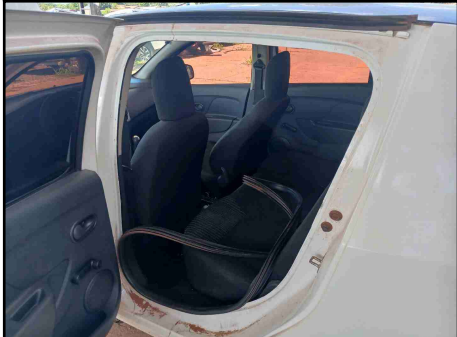
COLUNA B-C ESQUERDA

COLUNA A-B MOTORISTA	 	
COLUNA B-C MOTORISTA	 	GRAVES DANOS/REPAROS
COLUNA A-B PASSAGEIRO	 	
COLUNA B-C PASSAGEIRO
