DADOS DO VEÍCULO

PLACA	CHASSI	CHASSI BIN	MARCA/MODELO	
			CITROEN C4L A THP EXCL	
ANO FABRICAÇÃO	ANO MODELO	MOTOR BIN	MOTOR OBSERVADO	COR
2013	2014			BRANCA
COMBUSTÍVEL			KILOMETRAGEM	RENAVAM
GASOLINA			12774	
CIDADE VISTORIA	ESTADO VISTORIA	UF VISTORIA	PATIO VISTORIA	
MARABÁ	PA	PA

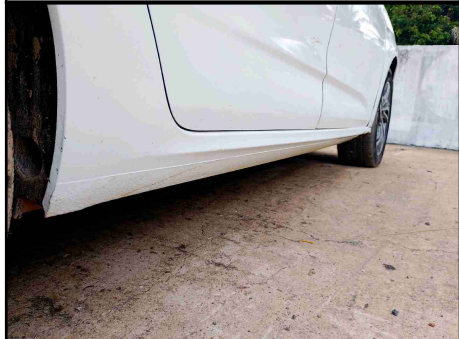
CAIXAS DE AR - SOLEIRA DIREITA LEVES DANOS/REPAROS / CAIXAS DE AR - SOLEIRA ESQUERDA GRAVES DANOS/REPAROS / PARABRISA AVARIADO / REGISTRO DE ESTELIONATO NA BASE DETRAN

LEVES DANOS/REPAROS

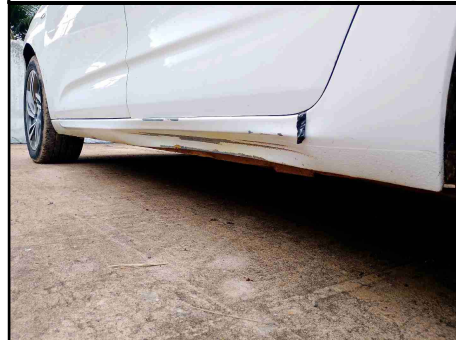
CAIXAS DE AR - SOLEIRA ESQUERDA

GRAVES DANOS/REPAROS
CAIXA DE AR / SOLEIRA DIREITA
