DADOS DO VEÍCULO

PLACA	CHASSI	CHASSI BIN	MARCA/MODELO
			CHEVROLET CLASSIC LS
ANO FABRICAÇÃO	ANO MODELO	MOTOR BIN	MOTOR OBSERVADO
2012	2012		
COMBUSTÍVEL			KILOMETRAGEM
ALCOOL/GASOLINA			INACESSÍVEL
CIDADE VISTORIA	ESTADO VISTORIA	UF VISTORIA	PATIO VISTORIA
CURITIBA	PR	PR	
			COR
			PRATA
			RENAVAM

Observações:

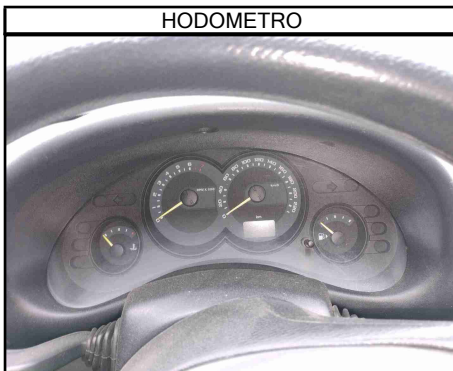
HODOMETRO INACESSÍVEL
CAIXA DE ESTEPE - PAINEL TRASEIRO LEVES DANOS/REPAROS
CAIXAS DE AR - SOLEIRA ESQUERDA LEVES DANOS/REPAROS
LONGARINA DIANTEIRA DIREITA LEVES DANOS/REPAROS
LONGARINA DIANTEIRA ESQUERDA GRAVES DANOS/REPAROS
LONGARINA TRASEIRA DIREITA LEVES DANOS/REPAROS
PAINEL DIANTEIRO SUPERIOR LEVES DANOS/REPAROS
