**CLIENTE**

Cliente  
**CARBUY AUTOMOTIVE BUSINESS LTDA**

**DADOS DO VEÍCULO**

| PLACA | CHASSI | CHASSI BIN | MARCA/MODELO |
|---|---|---|---|
| <b>FVF3453</b> | <b>93XFNKA5TFCE00462</b> | <b>93XFNKA5TFCE00462</b> | <b>MITSUBISHI L200 TRITON</b> |

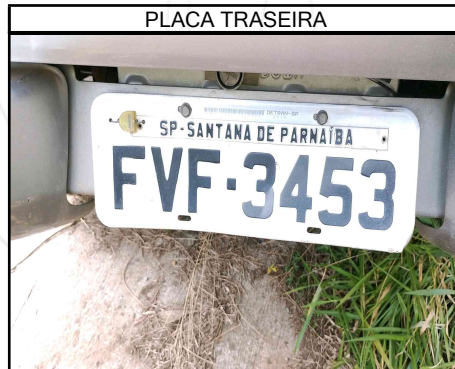
PLACA TRASEIRA

| PLACA DIANTEIRA | | <b>DANIFICADA</b> |

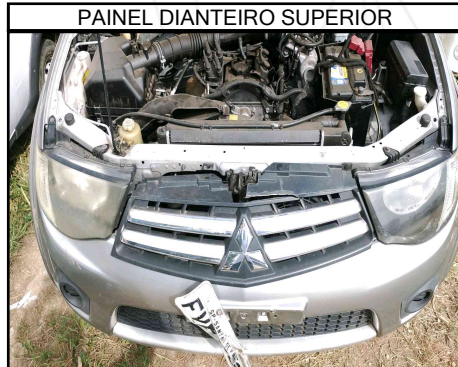
**PAINEL DIANTEIRO SUPERIOR**

**PAINEL DIANTEIRO SUPERIOR REPARADO(A)**

CONFORME PESQUISA, VEÍCULO APRESENTA HISTÓRICO DE SINISTRO, HISTÓRICO ESTE QUE NÃO NOS INFORMA A ORIGEM DO MESMO. DESTA FORMA NÃO PODENDO SER APONTADO QUAISQUER INDÍCIOS DE ENCHENTE OU OUTRO TIPO DE AVARIA PROVENIENTE DA COMERCIALIZAÇÃO EM PÁTIO.

| PAINEL DIANTEIRO SUPERIOR | | REPARADO(A) |
