DADOS DO VEÍCULO

Nº LAUDO:	QUILOMETRAGEM: 38016 KM
Nº CHASSI:	COR: CINZA
Nº MOTOR:	COMBUSTIVEL: DIESEL
PLACA:	ANO FABRICAÇÃO: 2023
MARCA: FORD	ANO MODELO: 2024
MODELO: RANGER XLTCD3D4A	SITUAÇÃO CHASSI: CIRCULACAO

PARECER FINAL

CONFORME COM
OBSERVAÇÃO

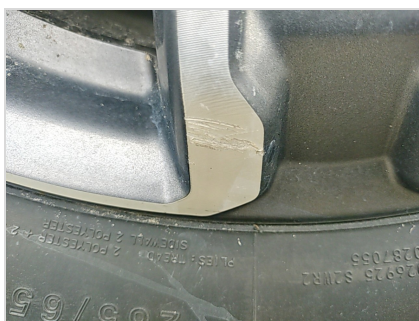
RODADIANTEIRAESQUERDA

CONSTATAÇÃO	CONFORME COM OBSERVAÇÃO	
PNEUS/RODAS		
PNEU DIANTEIRO ESQUERDO	OK	
RODA DIANTEIRA ESQUERDA	RISCADO	
CALOTA DIANTEIRA ESQUERDA	NÃO APLICÁVEL	
PNEU TRASEIRO ESQUERDO	OK	
RODA TRASEIRA ESQUERDA	RISCADO	
CALOTA TRASEIRA ESQUERDA	NÃO APLICÁVEL	
PNEU ESTEPE	OK	
RODA ESTEPE	OK	
PNEU TRASEIRO DIREITO	TROCA	
RODA TRASEIRA DIREITA	RISCADO	
CALOTA TRASEIRA DIREITA	NÃO APLICÁVEL	
PNEU DIANTEIRO DIREITO	OK	
RODA DIANTEIRA DIREITA	OK	
CALOTA DIANTEIRA DIREITA	NÃO APLICÁVEL	
PARTE DIANTEIRA		
CAPÔ	OK	
FAROL DIREITO	OK	
LANTERNA DIREITA	OK	
FAROL DE MILHA DIR.	OK	
PARA-CHOQUE	RISCO SUPERFICIAL	
GRADE	OK	
PARA-BRISA	OK	
FAROL ESQUERDO	OK	
LANTERNA ESQUERDA	OK	
FAROL DE MILHA ESQUERDO	OK	
LATERAL ESQUERDA		
LATERAL	RISCO SUPERFICIAL	
VIDRO VIGIA	OK	
VIDRO TRASEIRO	OK	
PORTA TRASEIRA	OK	
VIDRO DIANTEIRO	OK	
PORTA DIANTEIRA	OK	
ESPELHO RETROVISOR	RISCO SUPERFICIAL	
PARA-LAMA	OK	
LATERAL DIREITA		
LATERAL	RISCO SUPERFICIAL	
VIDRO VIGIA	OK
