Cliente  
**VIP LEILÕES GESTÃO E LOGÍSTICA**

| PLACA | CHASSI | CHASSI BIN | MARCA/MODELO | |
|---|---|---|---|---|
| <b>RDQ4I48</b> | <b>9882261WHNKE37854</b> | <b>9882261WHNKE37854</b> | <b>FIAT/TORO RANCH AT9 4X4</b> | |
| <b>CAMAÇARI</b> | <b>BA</b> | <b>BA</b> | <b>VIP CAMAÇARI - BA</b> | |

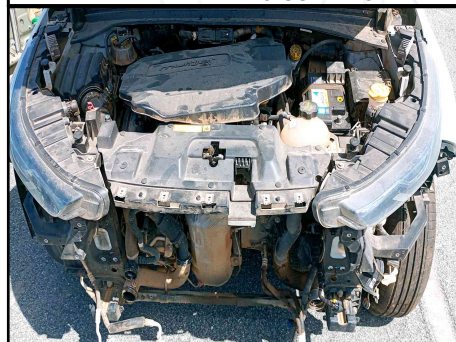
**PAINEL DIANTEIRO SUPERIOR - DANIFICADO(A)**

CONFORME PESQUISA, VEICULO APRESENTA HISTORICO DE SINISTRO, HISTÓRICO ESTE QUE NÃO NOS INFORMA A ORIGEM DO MESMO. DESTA FORMA NÃO PODENDO SER APONTADO QUAISQUER INDÍCIOS DE ENCHENTE OU OUTRO TIPO DE AVARIA PROVENIENTE DA COMERCIALIZAÇÃO EM PATIO

| PAINEL DIANTEIRO SUPERIOR | | DANIFICADO(A) |
