#### CLIENTE

Cliente  
**CARBUY AUTOMOTIVE BUSINESS LTDA**

#### DADOS DO VEÍCULO

| | | | <b>CHEVROLET ONIX 10TMT</b> |

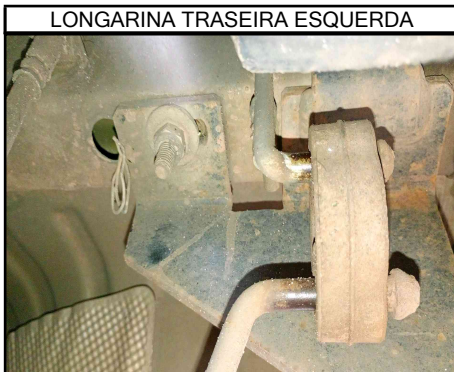
CAIXA DE AR/ SOLEIRA ESQUERDA LEVE DANOS  
CAIXA DE AR/SOLEIRA DIREITA LEVE DANOS  
LONGARINA TRASEIRA DIREITA DANIFICADA PERFURADA PARA FIXAÇÃO DO ENAGATE  
LONGARINA TRASEIRA ESQUERDA DANIFICADA PERFURADA PARA FIXAÇÃO DO ENGATE

| LONGARINA TRASEIRA ESQUERDA | | DANIFICADO |

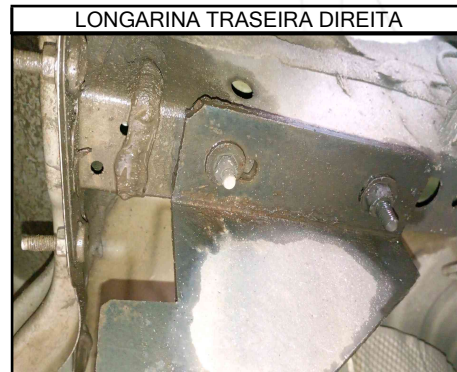
| LONGARINA TRASEIRA DIREITA | | DANIFICADO |
